AA2017-5

航空事故調査報告書

ロビンソン式R22Beta型（回転翼航空機） JA7963

山の法面への衝突

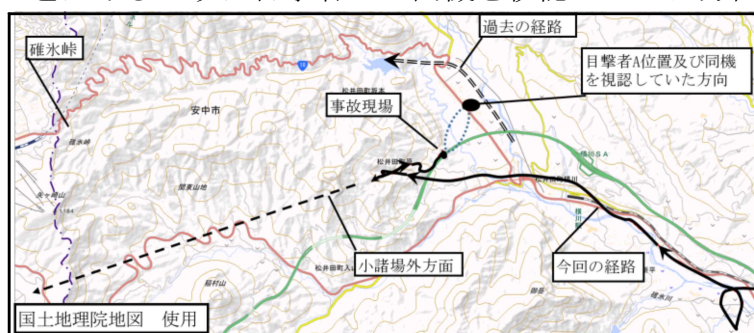
図1 過去の経路

2.1.1及び2.11.1に記述したように、GPSの記録等から、同機は飛行計画に従って、目的地である小諸場外に向け飛行していたと推定される。しかし、飛行計画にある高崎から軽井沢までの経路においては、2.1.2(1)の口述のとおり、過去に機長は、小諸場外まで同機に同乗した際、標高の高い山岳部を避け、北側の碓氷峠側を經由していたが、本飛行においては2.11.1に記述したように、直線的で、かつ、高い山越えの飛行経路を選択していたことが考えられる。なお、機長が、過去に経験した北側経路の方向の視程は、2.1.2(3)の口述にあるように目撃者Aが同機を視認していた方向でもあることから、比較的良好な状況であったと考えられる。その中、操縦者が山越えの飛行を選択したことは、目的地に早急に到着することを望んでいたなどの心理的な要因が働いた可能性が考えられる。
