航空事故調査報告書

グラスフリューゲル式304CZ-17型（滑空機、単座） JA21BB
空中分解による墜落

所 属 個人
型 式 グラスフリューゲル式304CZ-17型（滑空機、単座）
登録記号 JA21BB
事故種類 空中分解による墜落
発生日時 平成28年5月5日 14時05分ごろ
発生場所 福島県田村郡三春町

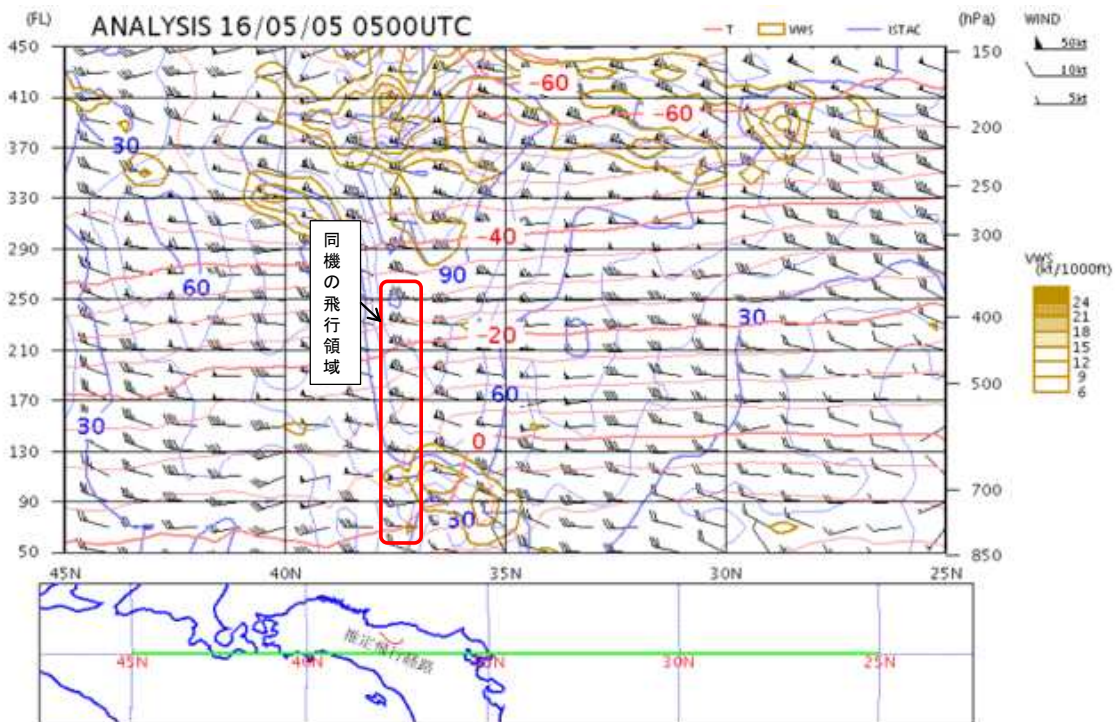
図1 東経140度線上の毎時大気解析図

事故現場の西約30nmに位置する気象庁のウインドプロファイラー若松観測局における14時00分の上層風の観測結果によれば、風向は約290°、風速は高度3,000ftで約25kt、高度7,000ftで約40ktであった。また、事故現場の西約25nmとなる東経140度線上の14時00分の毎時大気解析図は図1のとおりであり、同機の推定飛行経路付近における風向はおおむね290°、風速は11,000ftで約50kt、18,000ftで約75kt、21,000ftで約80kt、25,000ftで約90ktとなる。同機が墜落する前に飛行していた高度18,000ftから25,000ftにおいて、晴天乱気流(CAT)が発生するような鉛直方向の不連続面である顕著な風のシアー(VWS)は見られなかった。

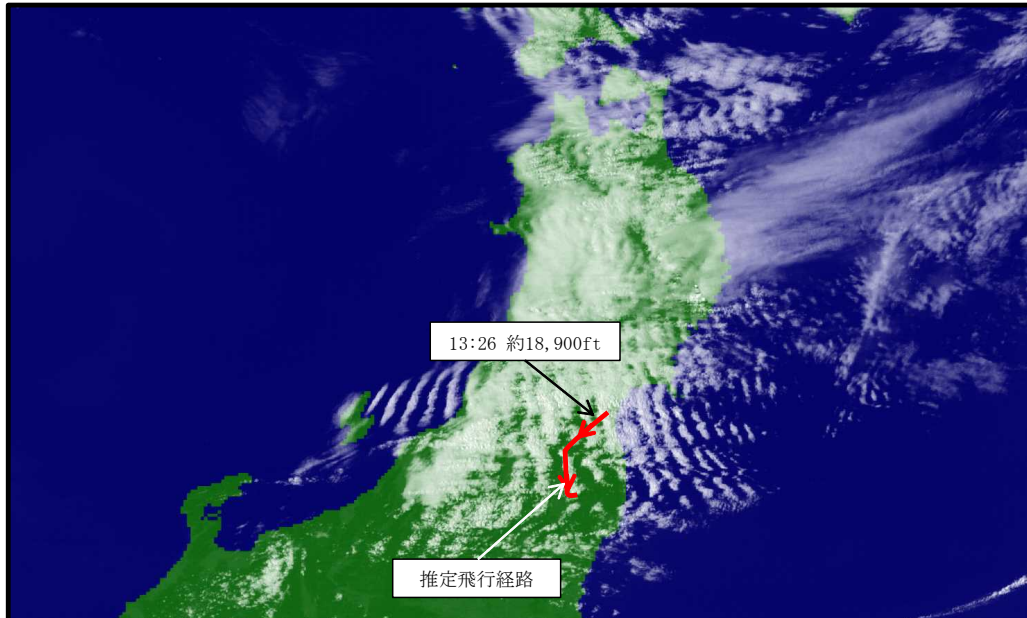
写真A 気象衛星画像（14時00分）

一般的に山岳波発生時には、2.7.2に後述するモデルで示されているように、ロール雲やその上方にレンズ雲が発生する。事故当日、14時00分の衛星の可視画像は写真Aのとおりであり、奥羽山脈の風下(東)側に発生した山岳波による波動の峰の下部に発生するロール雲及びその上方に発生するレンズ雲とみられる雲が帯状に連っており、この波動が太平洋

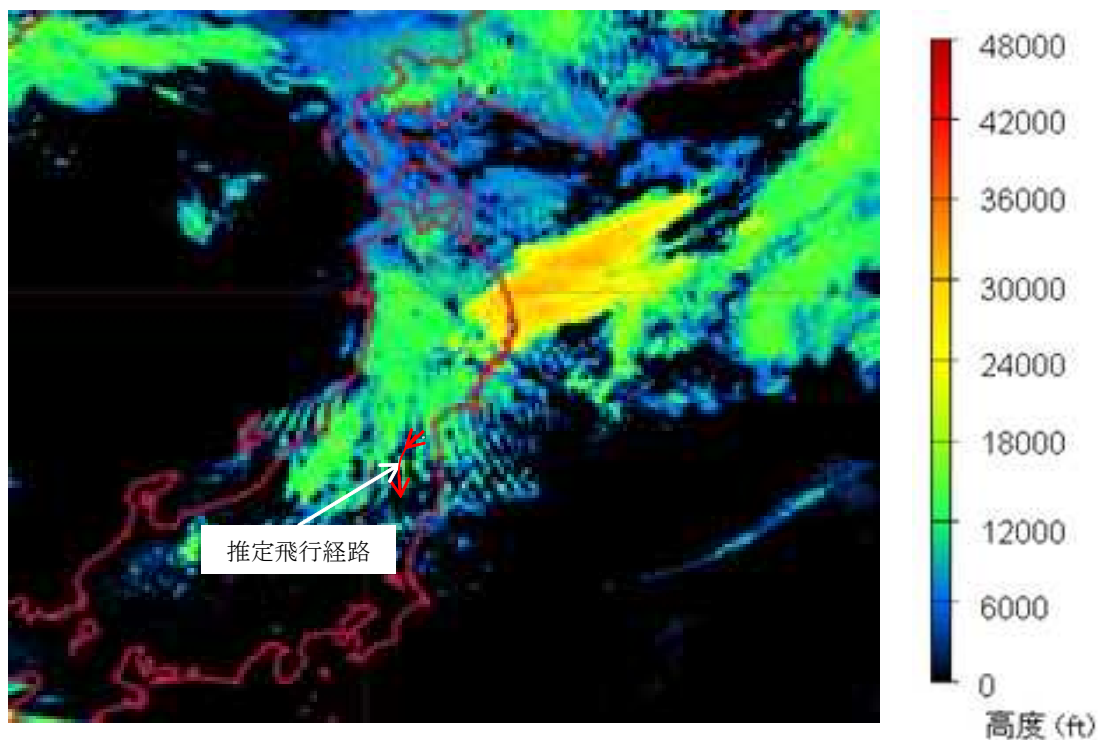
写真B 高頻度衛星画像（14時00分）

写真Bの高頻度衛星画像によれば、波動上の雲の雲頂高度は約10,000～18,000ftとなっていた。また、この雲の状況は、機長の多機能携帯に記録されていた写真C（13時26分撮影、高度約18,900ft）にも見られる。

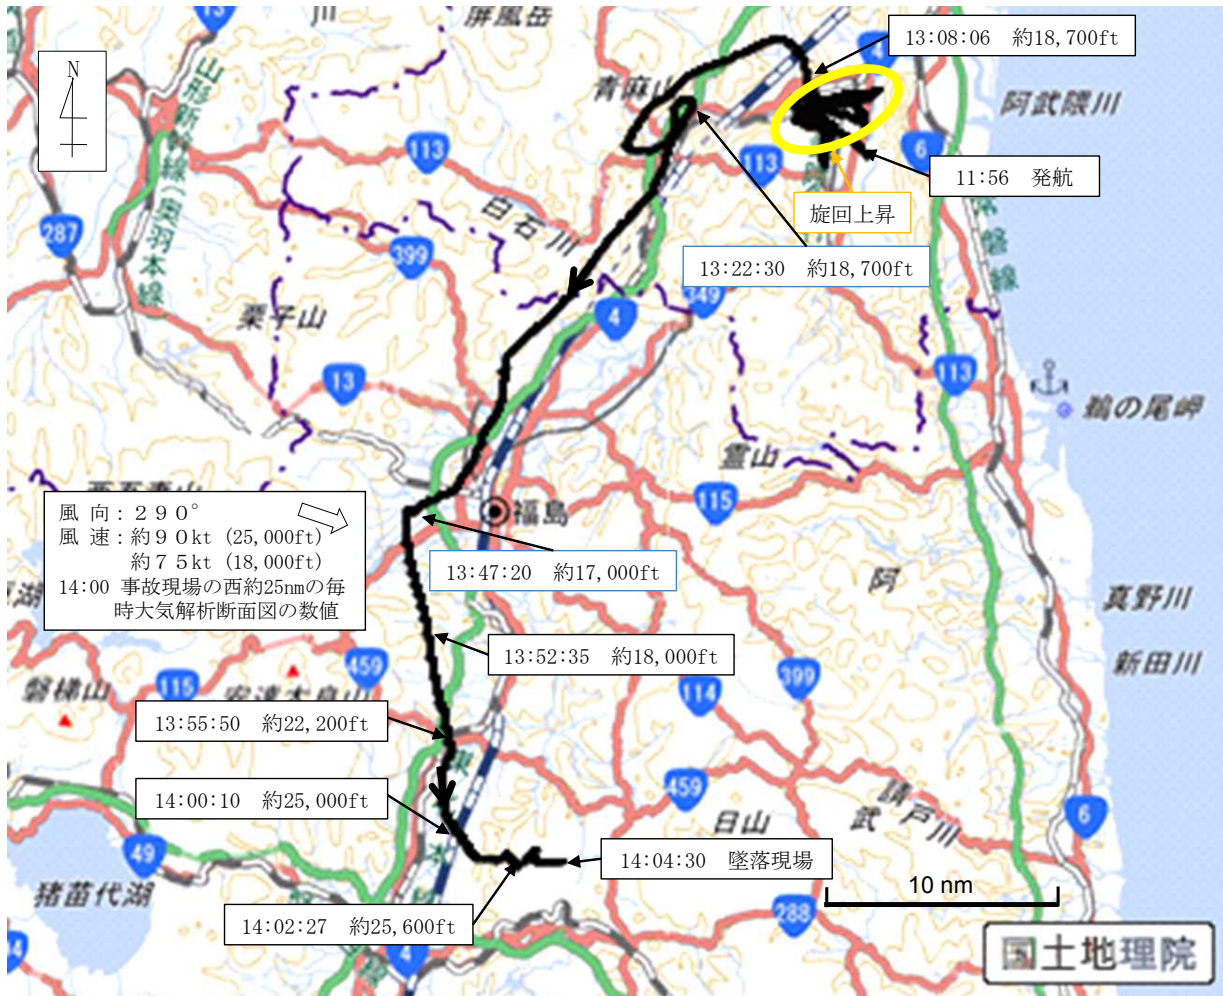
図3 航跡記録の全体図

11時56分ごろ、同滑空場を発航し、12時01分ごろ同滑空場の北西約3nm、高度約2,800ftで曳航機から離脱した。その後、同滑空場の近傍の空域で旋回しながら上昇し、13時08分ごろ、高度約18,700ftに到達していた。同23分ごろから飛行コース約220°で東北自動車道沿いに約21nm南下して、同47分ごろ福島市の西方まで飛行した。この間の平均対地速度は約50ktであり、2.7.1(2)①図1から上層風を290° / 75ktとすると、この時の機首方位は約260°（偏流角左40°）、真対気速度は約103ktとなり、これを予想外気温で高度補正すると指示対気速度（以下「対気速度」という。）は約75ktとなった。

同機は、13時53分ごろ、飛行コース約170°で高度約18,000ftから上昇を開始して、14時00分ごろ、高度約25,000ftに到達し、徐々に東方向へ変針して、同05分ごろ墜落現場に到達していた。上昇の間の平均上昇率は毎分約920ftであった。

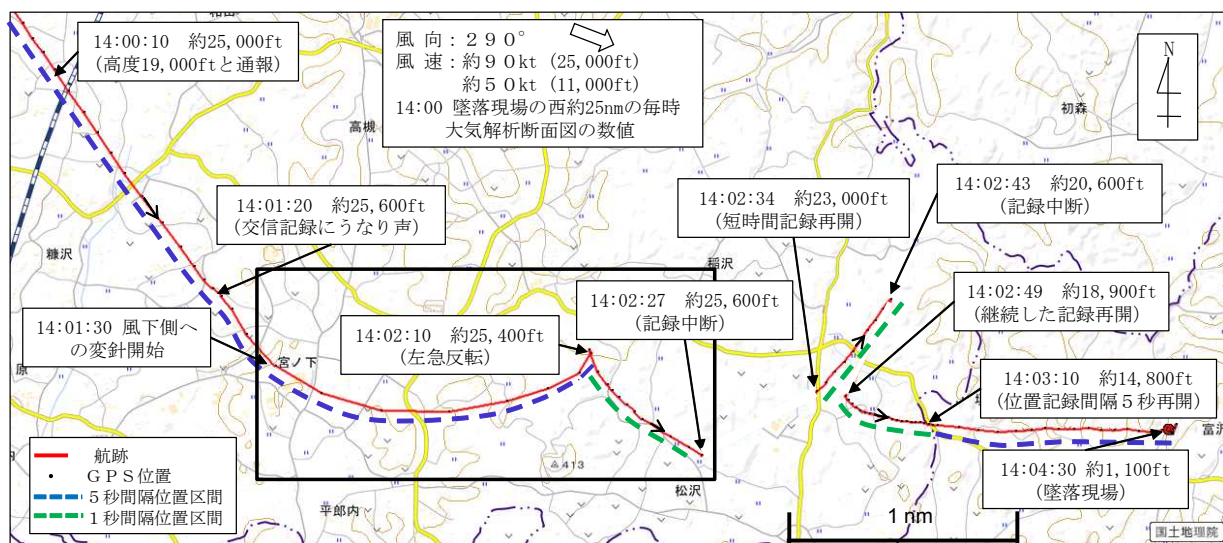
図4 墜落現場周辺の航跡記録図

同機は、14時00分ごろ、墜落現場の西北西約5nmにおいて高度約25,000ftに到達した。この時、2.1.1に記述したように、機長はACCとの交信で高度を19,000ftと通報した。その後、同01分20秒にうなり声のような音声及び無言の雑音が記録された。この時、同機は高度約25,600ftを飛行中で、その後、同01分30秒ごろから徐々に風下側の左側に旋回を開始した。

その後、図4に示すように、旋回終了直後の14時02分27秒に高度約25,600ftを記録後、位置情報の記録が中断し、同02分34秒に大きく高度が下がった時点から位置情報の記録が再開、同02分43秒に再度中断した。さらに、同02分49秒に高度約18,900ftから継続した位置情報の記録が再開し、墜落現場まで続いていた。なお、降下の途中で、9秒間だけ再開した位置については、その前後の位置情報と不連続となっていた。

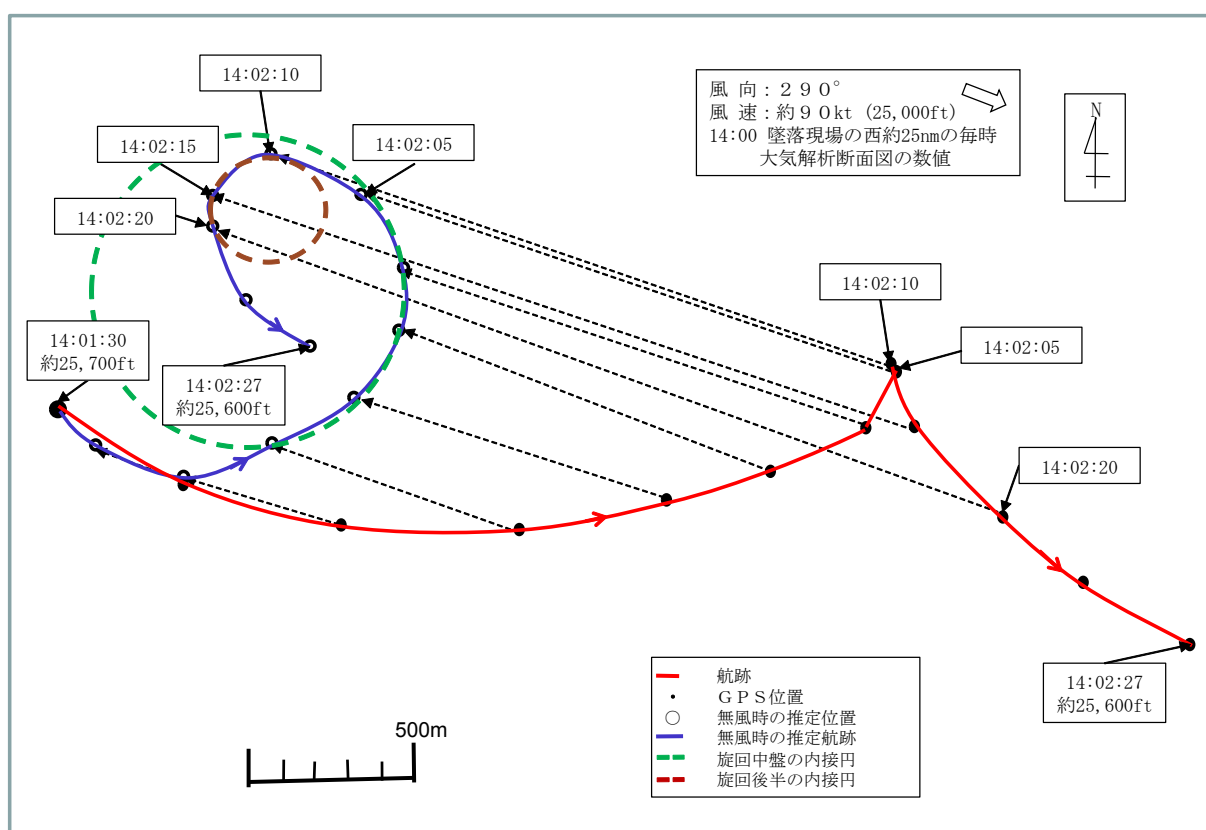
図5 旋回中の航跡

青線で示す無風時の推定航跡は、旋回開始後から徐々に旋回半径が小さくなり、旋回中盤では図5に緑破線で示す旋回半径約450mとなり、14時02分10秒ごろから同02分20秒ごろまでの旋回後半においては、茶破線で示す旋回半径約150mと極めて小さくなる。

旋回中の風を2.7.1(2)①に記述した毎時大気解析図から290° / 90ktとし、図5に示すように、旋回中盤に風上を向いた14時02分05秒から同02分10秒の航跡が強い向かい風の影響で僅かに前方に進んだ程度から、同機の真対気速度は、向かい風成分(90kt)よりやや大きい100kt程度と考えられる。これを予想外気温度で高度補正すると、この時の対気速度は約66ktとなる。また、旋回中の高度はほとんど変わっていないことから、旋回前半の旋回半径約450mを定常旋回したとすると、その釣合いバンク角は約31°が必要となる。同様に旋

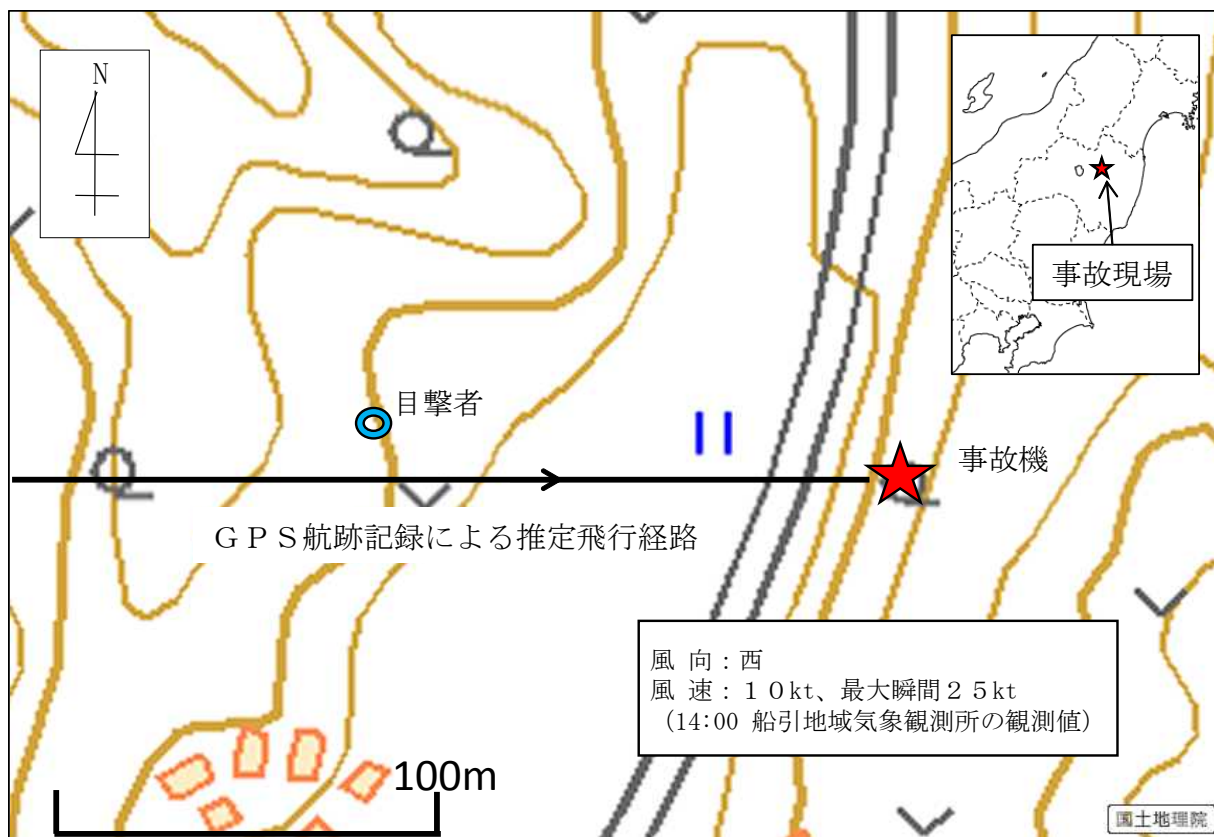
付図1 事故現場見取図

同機の飛行経路のすぐ西側には、標高6,000～6,500ftの山々が連なる奥羽山脈があり、事故現場は、この山脈の南端を過ぎた辺りの山林であった。事故現場の西方には猪苗代湖、西北西には標高約6,000ftの磐梯山が存在している。

同機は、南北方向に延びる谷間の東側登り斜面に、機首を東側に向けて停止していた。

同機の停止位置の北側すぐそばの木立に同機との接触痕が残っていたが、周辺の木立には目立った接触痕は確認できなかった。

事故現場には、機首及び操縦席を含む前部胴体（全長の約2/3）が残っていたが、事故現場周辺から両主翼及び尾部を含む後部胴体を発見することができなかった。

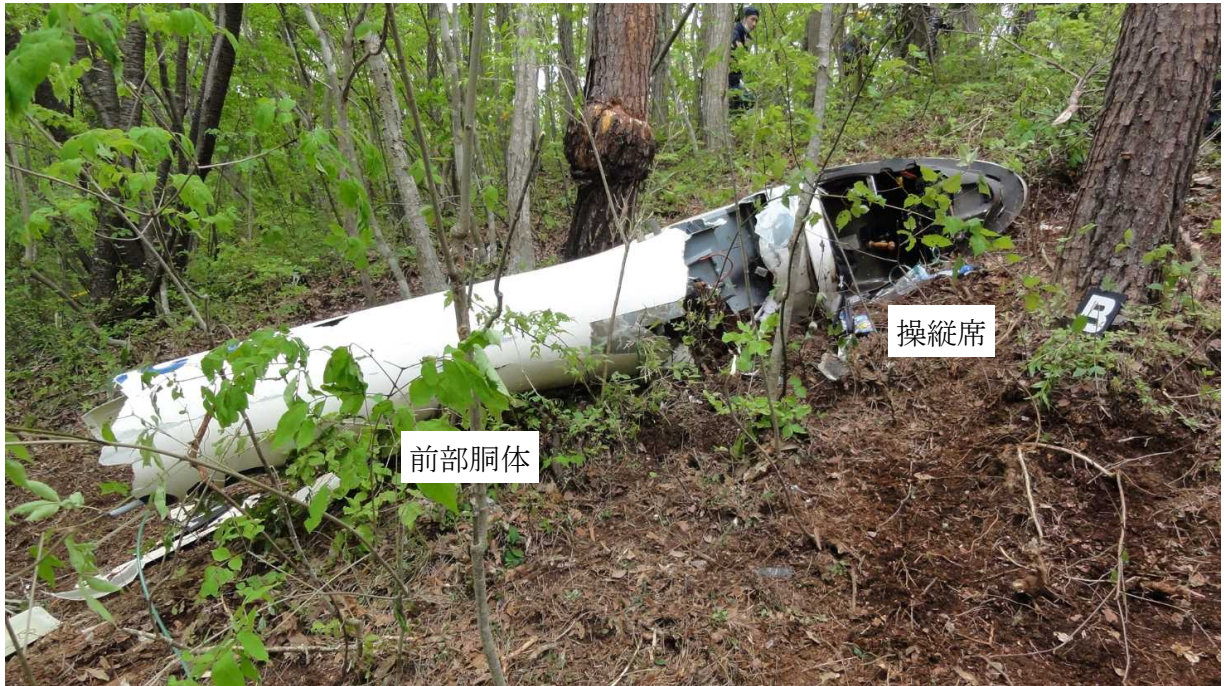
写真 事故機

大 破

(1) 風 防：破壊

(2) 操縦席：計器板破損

(4) 胴体部：前部胴体外皮破断、前部胴体下部破損・変形、後部胴体破断・離脱（行方不明）

(5) 尾 部：破断・離脱（行方不明）
