AA2018-10

# 航空事故調査報告書

I 早稲田大学所属  
ロラデン・シュナイダー式LS4-b型（滑空機、単座）  
JA22WP  
失速による墜落

平成30年12月20日

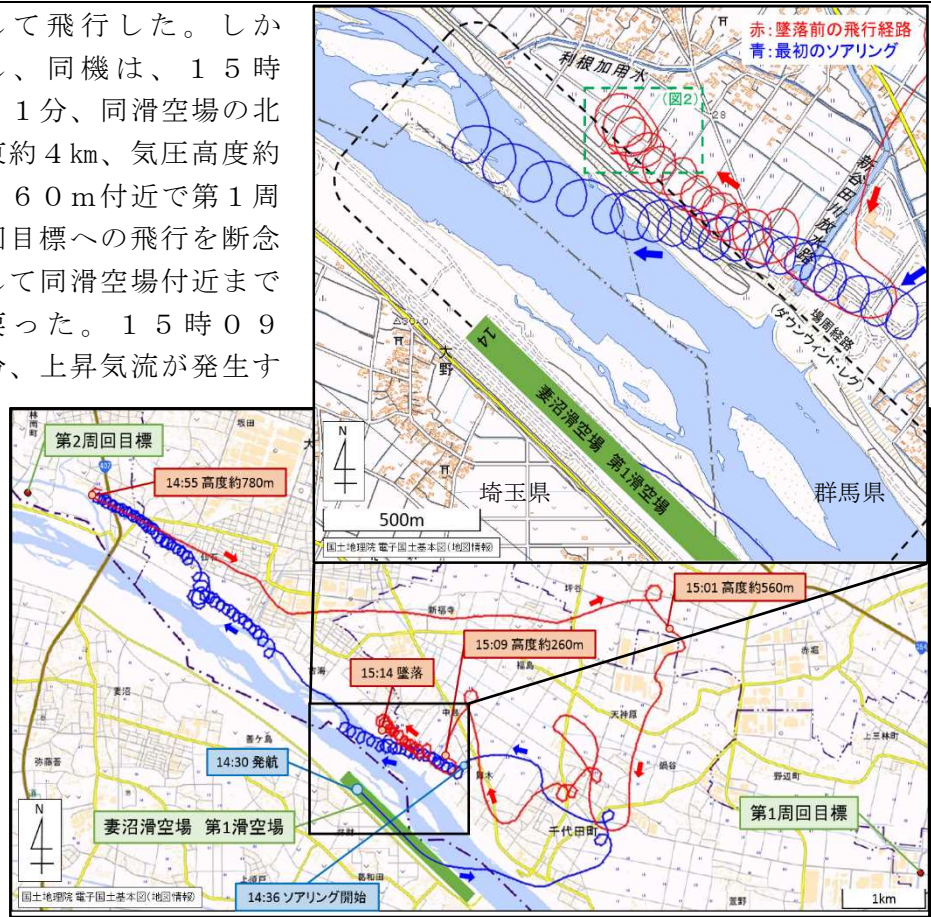
図1 推定飛行経路図

2.1 飛行の経過	競技会関係者の口述、機長が持ち込んだGPS受信機の記録及び他機で録画した映像に記録されていた機長の交信の音声によれば、飛行の経過は、概略次のとおりであった。 早稲田大学（以下「同大学」という。）所属ロラデン・シュナイダー式LS4-b型JA22WP（以下「同機」という。）は、平成28年10月10日14時30分、機長が搭乗して、公益財団法人日本学生航空連盟（以下「学連」という。）が主催する競技会の競技飛行（周回コースを飛行し、飛行距離と所要時間の長短により優劣を競う。）のため、妻沼滑空場の第一滑空場滑走路14からウインチ曳航により発航し、気圧高度約500mで曳航索を切り離した。同機は、14時36分、同滑空場の北東約1kmの地点からソアリングを開始し、上昇気流に乗り高度を上げつつ北西方向に移動していった（図1の青線）。 同機は、14時55分、気圧高度約780mに達し、第1周回目標を目指
-----------	---

して飛行した。しかし、同機は、15時01分、同滑空場の北東約4km、気圧高度約560m付近で第1周回目標への飛行を断念して同滑空場付近まで戻った。15時09分、上昇気流が発生す

ることの多い滑走路14の北側のダウンウィンド・レグ付近で気圧高度約260mから旋回を開始した(図1拡大図の赤線)。当時は同機を含め5機飛行していたが、いずれも上昇することができず、気象状況の好転を期待しながら旋回していた。

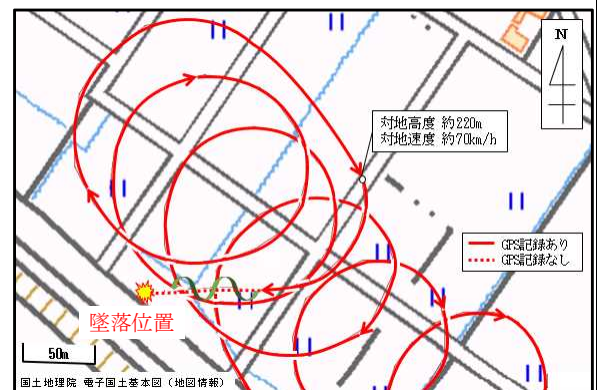
図2 図1破線部分の拡大図

そのうちの2機が同機より先に着陸し、機長はピスト(運航指揮所)にその後が続いて着陸する旨の無線連絡を行った後、ダウンウィンド・レグに入るため対地高度約220m、対地速度約70km/hで右旋回を行った。このとき、深いバンク角で右旋回し、機首が下がって急激に降下した。旋回が終了するときには機首が少し上がって、持ち直したかに見えたが、その後、再び機首が大きく下がり急激に降下した。同機は、左スピンに入り、2回転半くらいして墜落した。
