航空事故調査報告書

山林への墜落

II 株式会社大韓航空所属
ボーイング式777-300型 HL7534
離陸滑走時のエンジン火災

所 属 株式会社大韓航空
型 式 ボーイング式777-300型
登録記号 HL7534
事故種類 離陸滑走時のエンジン火災
発生日時 平成28年5月27日 12時38分ごろ
発生場所 東京国際空港滑走路34R上

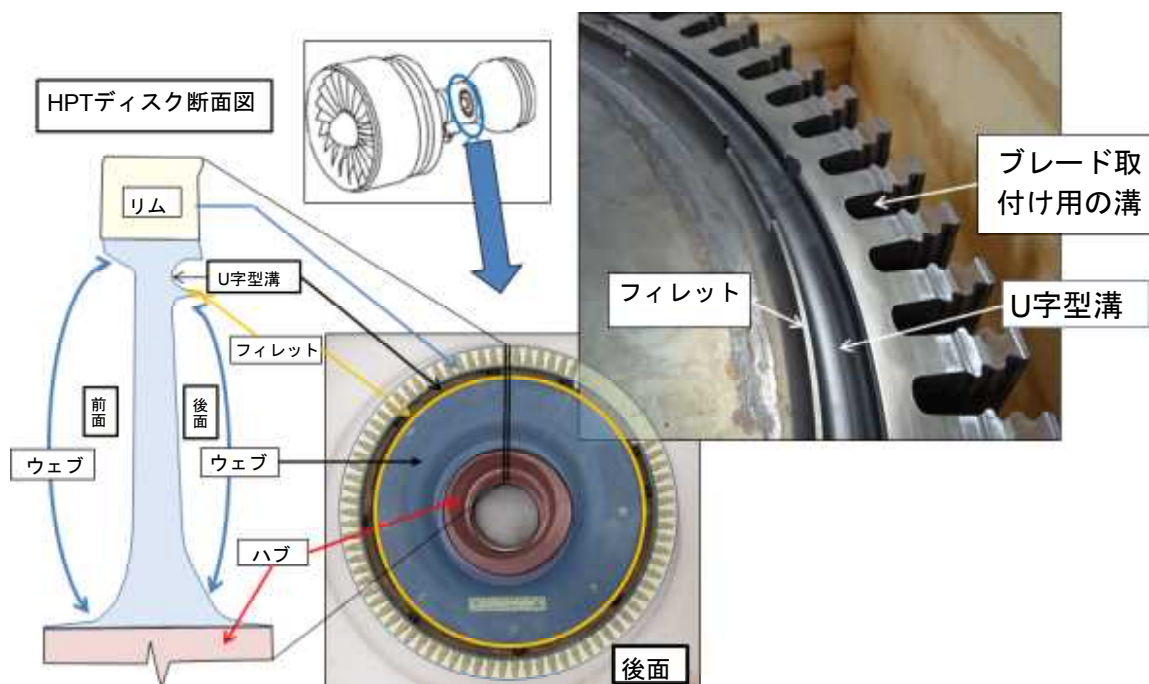
写真1 HPTディスク

第1段HPTディスクは、円盤状の部品に対して、外周上にローター・ブレードを取り付けるための溝や冷却用空気の漏れを抑えるエアシール取付用の溝(以下「U字型溝」という。)などが、加工された構造となっている。(写真1 HPTディスク 参照)

なお、HPTディスクには大きな応力が繰り返し作用することから、僅かな傷や製造許容値超えの段差等があると切り欠き効果(notching effect)^{*9}の影響により、応力集中、疲労亀裂の起点となり得るので、製造時の加工及び検査は厳格に管理されている。

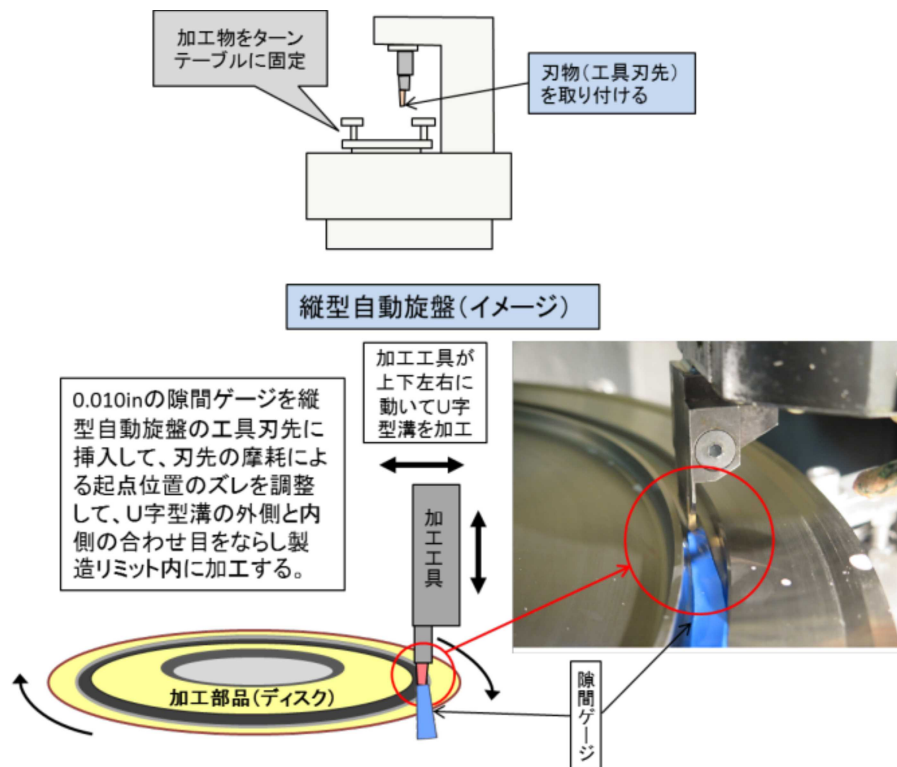
図3 縦型旋盤を使用したHPTディスク加工

U字型溝は、溝の外周側からと内周側から切削されるため、両側からの合わせ目に段差状の加工痕が生じる。マシン・オペレーターはこの合わせ目の段差を除去するためU字型溝の最終仕上げ工程で加工用工具の刃先とU字型溝の底面との間に0.010inの隙間ゲージを挿入し、指先の感触と目視で状態を確認しながら、縦型自動旋盤にある精密仕上げ用の手動送り装置を操作し、加工用工具の刃先の位置とU字型溝の底面との隙間を調整して最終加工位置を決定する。この調整は加工用工具の刃先の摩耗を補正するためのもので、精密仕上げ用の手動送り装置のカウンターに最終加工位置の値（Z軸：縦方向の送り）が表示される。この値をキーボードから縦型自動旋盤に入力し自動加工が行われるが、実際の最終加工位置は、挿入した隙間ゲージの厚みを補正するため、この値から更に0.010in下側の位置まで加工用工具の刃先が送られるようにプログラムされている。

調査において、0.010inの隙間ゲージを使用せずに加工用工具の刃先とU字型溝の底面の隙間がない状態を最終加工位置として加工を再現し検証したところ、U字型溝の底面に0.010inの段差が生じた。（図3 縦型旋盤を使用したHPTディスク加工 参照）

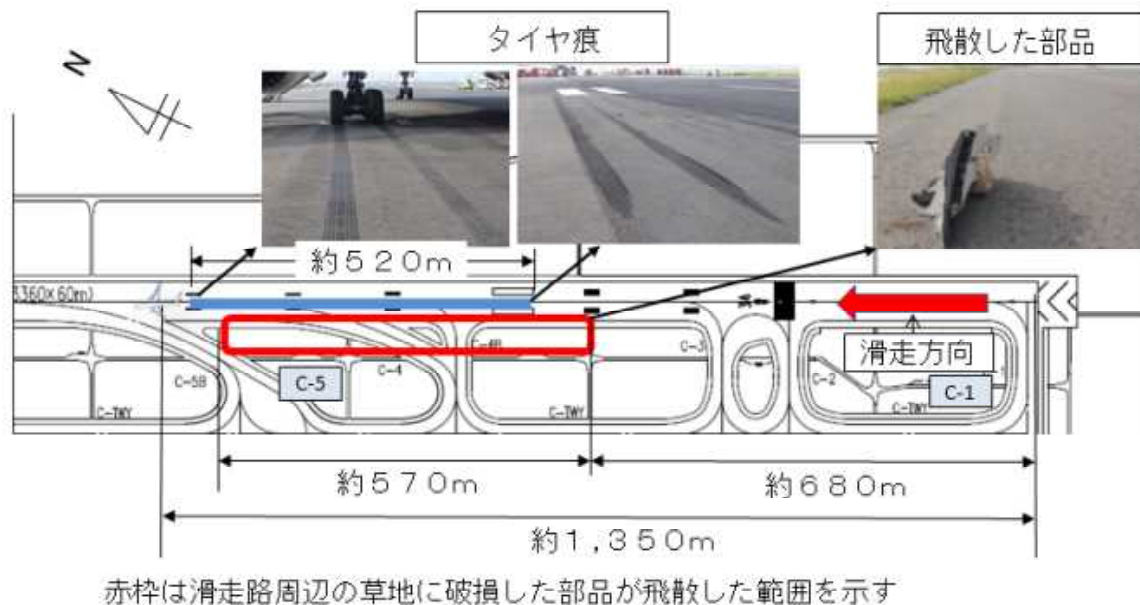
図5 タイヤ痕及び破損部品の飛散範囲

同機は取り付け誘導路C1から滑走路34Rへ進入し離陸滑走を開始した。その後、離陸を中止し、誘導路C5手前の滑走路上に機首方位335°（磁方位）で停止した。この間同機は約1,350m走行した。停止位置から南側約520mにわたり、滑走路中心線に沿って両側に急ブレーキによるタイヤ痕を確認した。また、滑走路進入端の内側から約680mの地点を起点に北側へ約570mの間の滑走路、誘導路及び周辺の草地から多数のエンジン関連部品の飛散物が回収された。（図5 タイヤ痕及び破損部品の飛散範囲 参照）

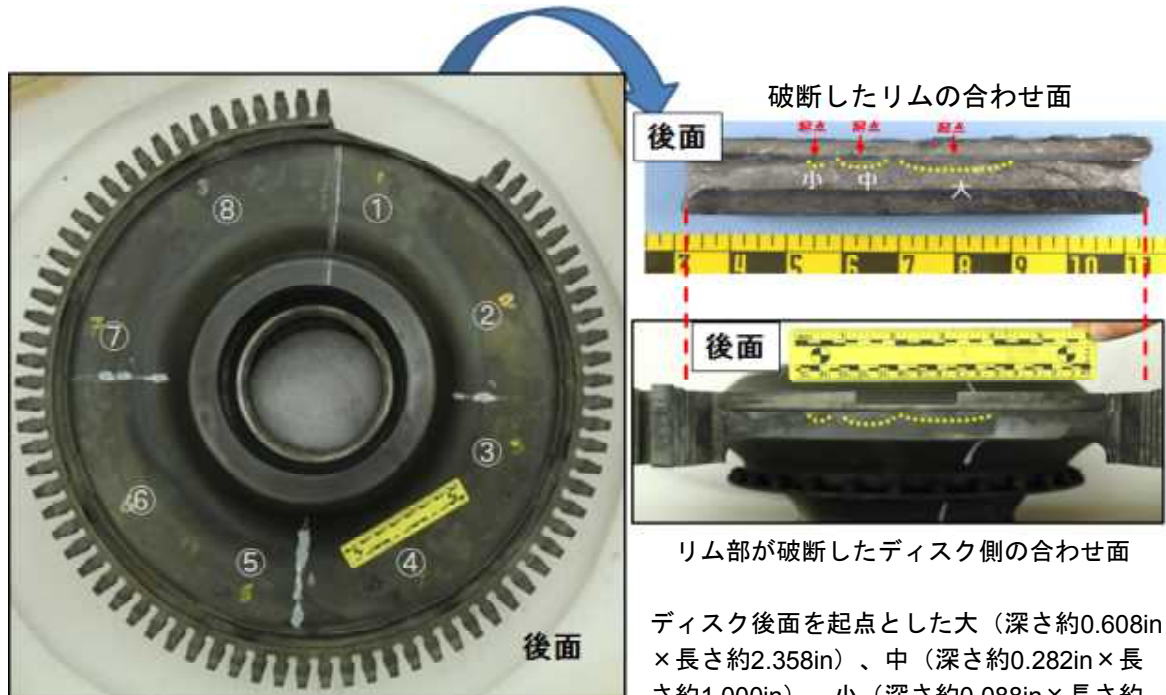
第1段HPTディスクの後面の縁の部分のU字型溝の全周にわたって0.010 in（0.25 mm）の段差が確認された。製造時の加工段差の最大許容値は2.6.2.3に記述したとおり0.002 in（0.05 mm）である。その段差の周辺を詳細に確認した結果、第1段HPTディスクが破断した部分付近の左右の段差に沿って数箇所に亀裂が点在していることが確認された。詳細目視検査により確認することができた開口部の大きさはそれぞれ約1 mmから4 mm程度であった。（写真3-1 破断したリム部 写真3-2 U字型溝と亀裂1、写真3-3 U字型溝と亀裂2 写真4 作成された段差レプリカ 参照）

調査のために破断した箇所から右回りに8分割して番号を付した。（スロット①～⑧）第1段HPTディスクには、82個のブレード・スロット（ディスク本体に73個、回収したリム部に9個（サイドを含む。））があった。

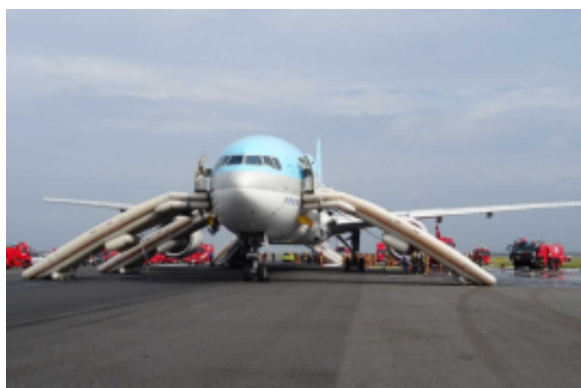
写真5 非常脱出スライド

客室乗務員の口述によれば、機体右側の計5箇所のドアにあるスライドを展開して非常脱出を試みたが、最後方のR5ドアのスライド（以下「R5スライド」という。）は正常に展開しなかった。機体左側のドアは、最前方のL1ドアのスライドのみ展開されたが、実際には使用されなかった。（写真5 非常脱出スライド 参照）なお、非常脱出時の状況は同空港の監視カメラに記録されており、荷物を持ったまま脱出している乗客の様子や脱出当初はスライド下の降り口で補助している人がいない状況が確認できた。写真6は、R5スライドの正常な展開状況と事故発生時の展開状況の対比である。

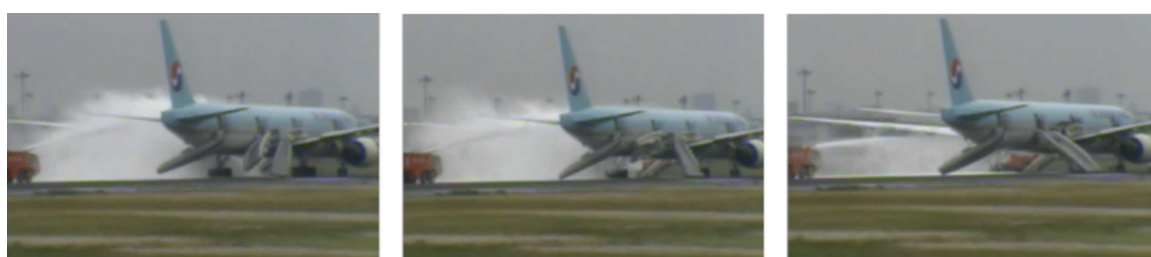
写真7 R3, R4, R5スライドの展開状況

写真7は、監視カメラに記録されていた本事故発生時の同機のR3、R4及びR5スライドの展開状況である。なお、R3スライドは、R4、R5に比べ横幅が狭く、長さも短い。

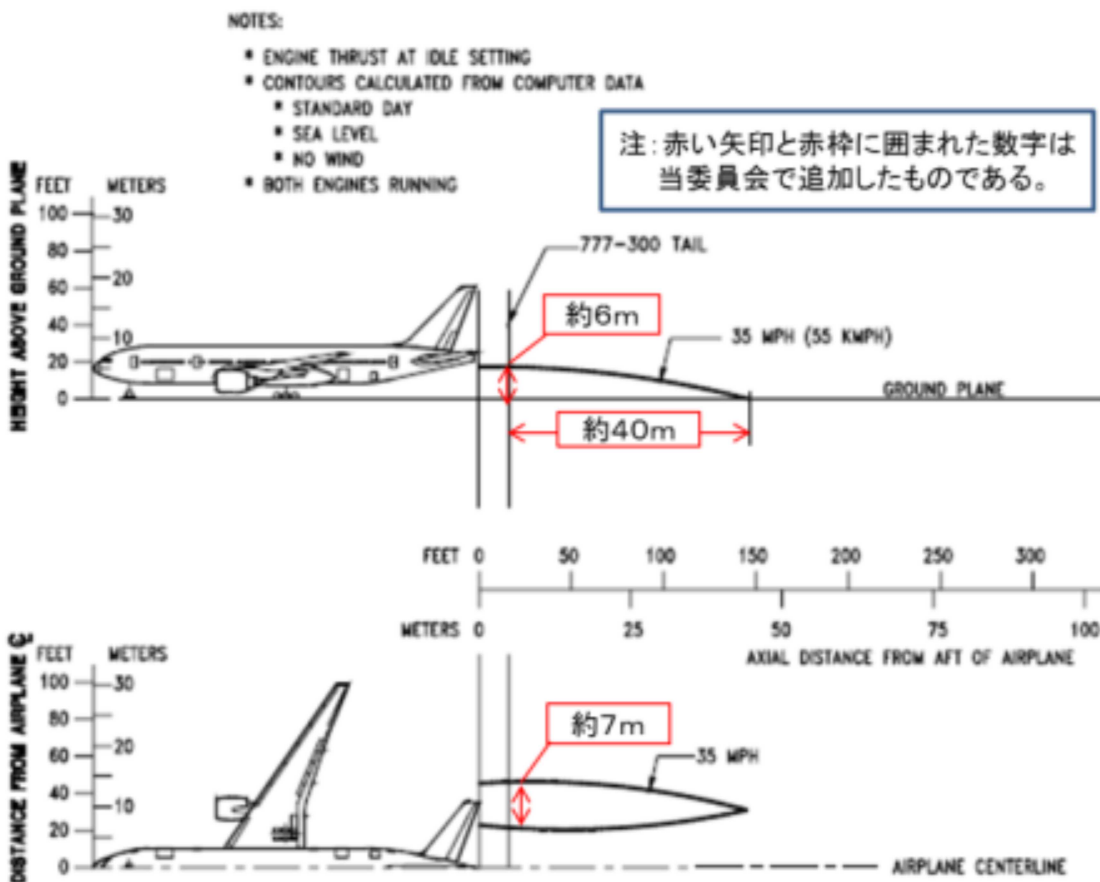
図7 エンジンアイドリング時のエンジン後流の影響範囲

同機製造者のエンジン後流に関する資料によれば、B777-300のエンジンアイドリング時のエンジン後流の影響範囲は、次第に幅を狭めながら機体の最後部から約40mの地点にまで及びその風速は約55km/h（約30kt）と記載されている。（図7 エンジンアイドリング時のエンジン後流の影響範囲 参照）

3.7.2に示したとおり、R5スライド展開時には第2エンジンはアイドリング状態であった。2.14.2.4に記述したとおり、同機製造者の資料（図7 エンジンアイドリング時のエンジン後流の影響範囲）によるとB777のエンジンアイドリング時におけるエンジン後流の影響範囲は、機体の最後部付近で幅7m、地面からの高さ約6mで次第に先細りしながら約40mの地点にまで及び、その風速は30kt程度とされている。2.10に記述したとおり機首方位を335°として、このエンジン後流と2.7に記述した、本事故発生当時の風向060°、風速約20ktの風との合成風の風向・風速を計算で求めると風向007° 風速約37.5ktとなる。これは、2.14.2.1に記述したスライドが正常に展開する風速の許容値である25ktの1.5倍の風速である。この合成風の影響によって、最も後方で地面との間隔が大きいR5スライドは、機体の後部下方に折れて潜り込み、先端部が滑走路に引っかかった状態で展開してしまい、第2エンジンの後流の影響が無くなった後も、自然に正常の起立状態に戻ることができなかつた可能性が考えられる。

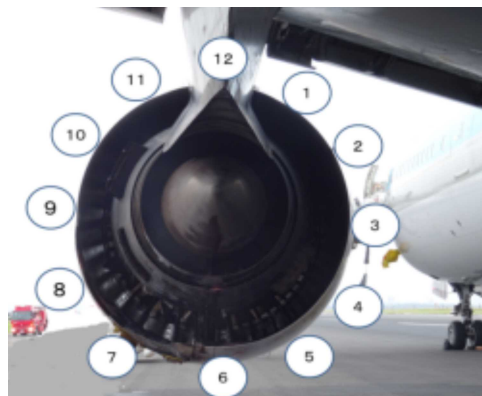
写真#1

- ① 第1エンジンの左側及び外部の補機類は焼損し、すすが付着していた。(写真#1)
- ② ディフューザー^{*12}・ケース後縁は5時半から6時半の位置で放射状に外側に曲がっていた。内側のディフューザー・ケースには、ケースの中央から後縁にかけて亀裂があり、ほぼ12時の位置に欠損があった。
- ③ HPTケースは、7時半から9時の位置で円周に沿って破断して外側に折れ曲がりねじれていた。第1段HPTブレードは根元のプラットフォーム部にごく近い部分で翼型を横断するように破損していた。HPTケースの穴から第2段HPTタービンのステーター・ベーンは見えなかった。(写真#7)

同機の第1エンジンの状況は次のとおりであった。なお、以下の文中においては、機体後方から前方を見た場合のエンジンの回転軸を中心とする円周上の位置を、時計の時針の位置により示す。エンジンの左右についても、機体後方から前方を見た場合を示す。(写真#1 参照)

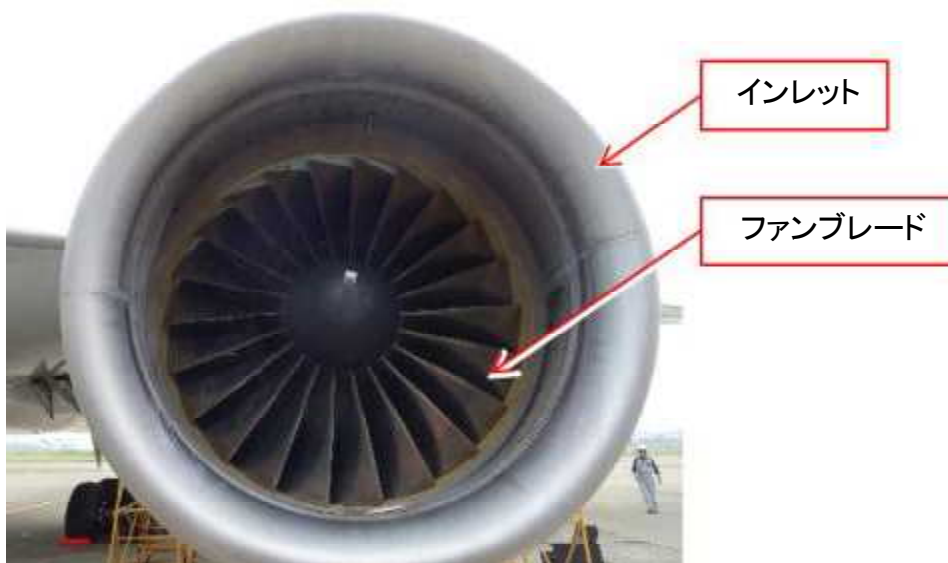
写真# 4 インレット及びファンブレード

インレット及びファンブレードに損傷はなく、外部から鳥等の異物を吸い込んだ痕跡もなかった。ファンを回転させるとLPTも同時に回転した。(写真# 4 インレット及びファンブレード 参照)
