航空事故調査報告書

II 新中央航空株式会社所属

セスナ式172P型 JA3989
山頂付近への衝突

II 新中央航空株式会社所属
セスナ式172P型 JA3989
山頂付近への衝突

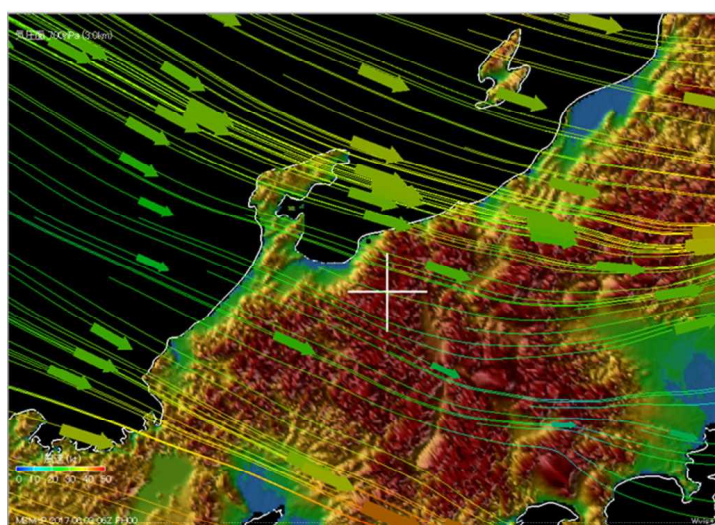
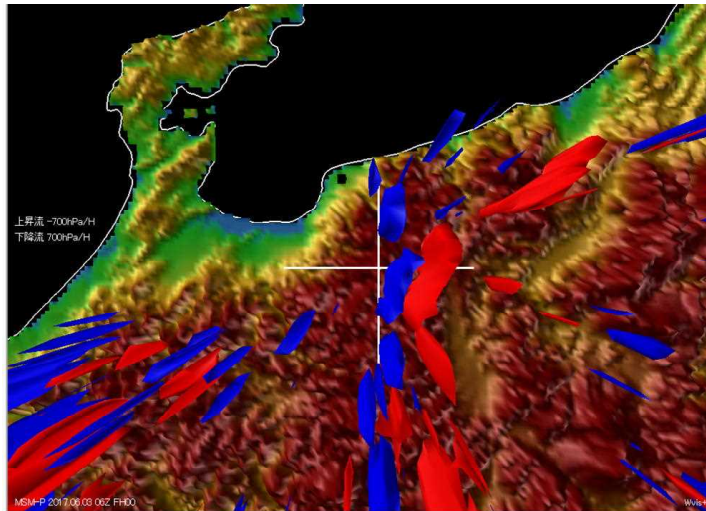
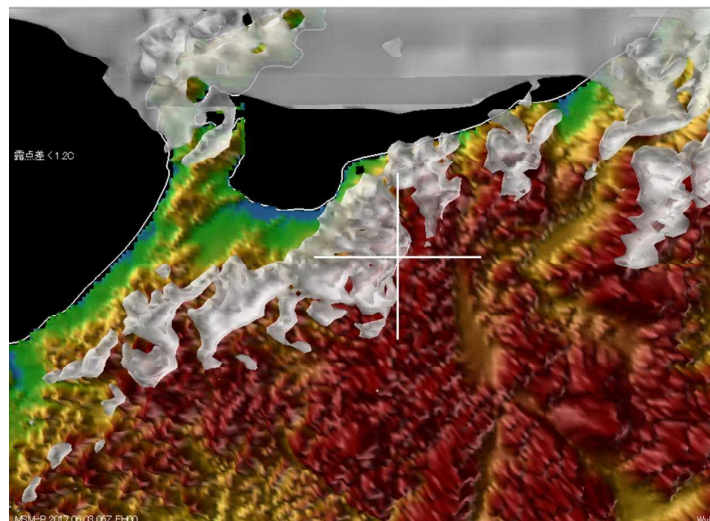
図2 数値解析詳細図^{*26}

本事故発生時間帯における立山連峰山頂付近の気象状態を確認するため、東海大学情報技術センターに数値解析を依頼した。本解析は、統計数理研究所の統計科学スーパーコンピューターシステムを利用し、気象庁提供の数値予報モデルを基に、より高解像度のモデルを作成して可視化したものである。その結果、立山連峰付近の高度約10,000ftでは、約30～40ktの北西風があり、この風の影響で山岳地帯では、上昇流及び下降流があった可能性が示唆された。また、上空及び地上付近の湿域^{*25}については、立山連峰から西側（立山カルデラ側）には湿域があるものの、立山連峰の東側（黒部湖側）は、本事故時間帯には顕著な湿域は認められないことが示唆された。（図2参照）（以下の図の「+」印は、本事故現場を示している。）

*25 ここでいう「湿域」とは、気温と露点温度の差が1.2℃未満のエリアであり、下層雲又は霧の可能性が高い。

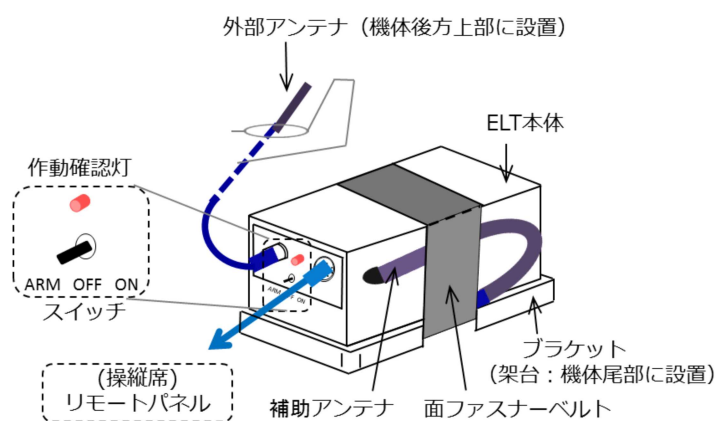
図8 自動型携行タイプELTの標準の取付状態

航空機の尾部近くにブラケット（架台）が取り付けられ、ELTは、面ファスナー^{*38}ベルトでブラケットに固定される。操作パネルには、アーム（ARM）/オフ（OFF）/オン（ON）の3つの位置を選択するトグルスイッチがあり、通常飛行時にはアーム位置にセットすることにより、衝撃を受けたときにGスイッチ^{*39}が自動的に作動して緊急信号を発信する。また、アーム位置では、操縦士が操縦席のリモートパネルを操作して緊急信号を発信することも可能となる。オン位置を選択すると、ELTは緊急信号を発出する。また、同スイッチは、誤作動/誤発信防止のため、スイッチを手前に引いてスイッチ操作する構造になっており、事故の衝撃でスイッチがオンとなることはない。

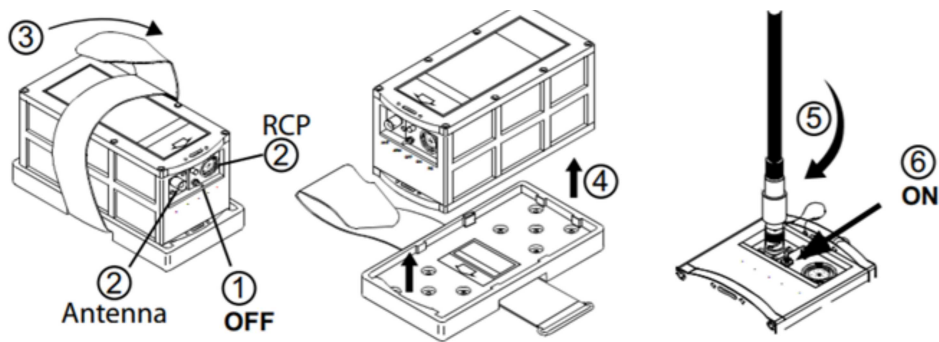
図9 自動型携行タイプE L Tのサバイバル時の使用方法

2.17.2.1に記述したとおり、同機に搭載されていたE L Tは、製造者マニュアルに従って、航空機に装備する自動型携行タイプ（A P）として、機体に固定取付することが求められる。その上で、製造者は同E L Tをサバイバル用として使用することも可能として、図9で示したように、補助アンテナは本体に取り付けない状態で面ファスナーベルトで本体と固定することを指定している。

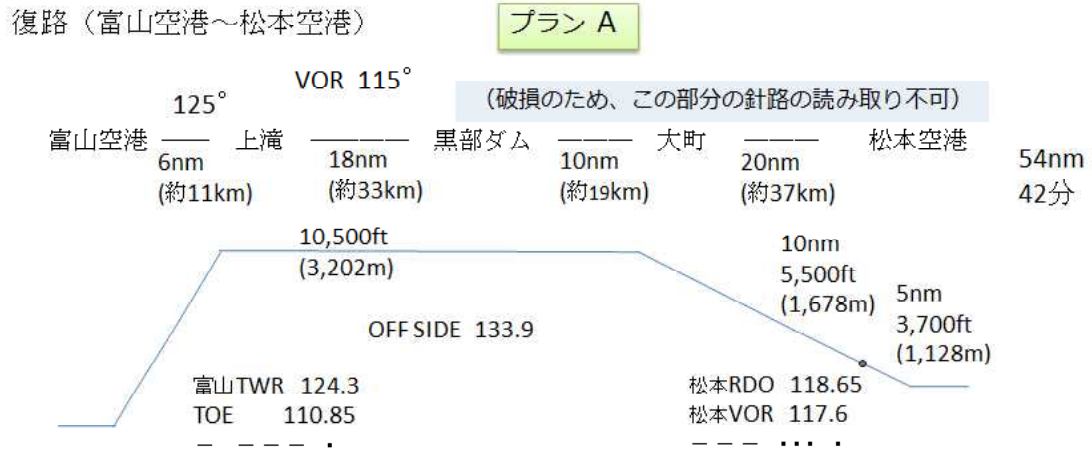
図 1 0 同機内で発見された復路飛行計画図（運輸安全委員会が複製）

本事故後の県警山岳警備隊による機体回収作業時、本飛行に係る自作の飛行計画図（図10）が同機内で発見された。その中には、往路（松本空港～富山空港）、復路（富山空港～松本空港）ともに二つの経路が記載されていた。

この自作の飛行計画図のうち、本事故に関わる復路のプランA図面を複製したものが図10である。この飛行計画図には、上滝、黒部ダム及び大町の地点目標、飛行区間の針路及び距離に加え、飛行予定高度、富山VOR（TOE）及び松本VORの周波数/モールス符合、2.19.3で後述する自衛隊高高度訓練/試験空域に関わるコールサイン/周波数（OFF SIDE/133.9）、並びに富山タワー（TWR）及び松本レイディオ（RDO）等管制機関の周波数も記載されていた。

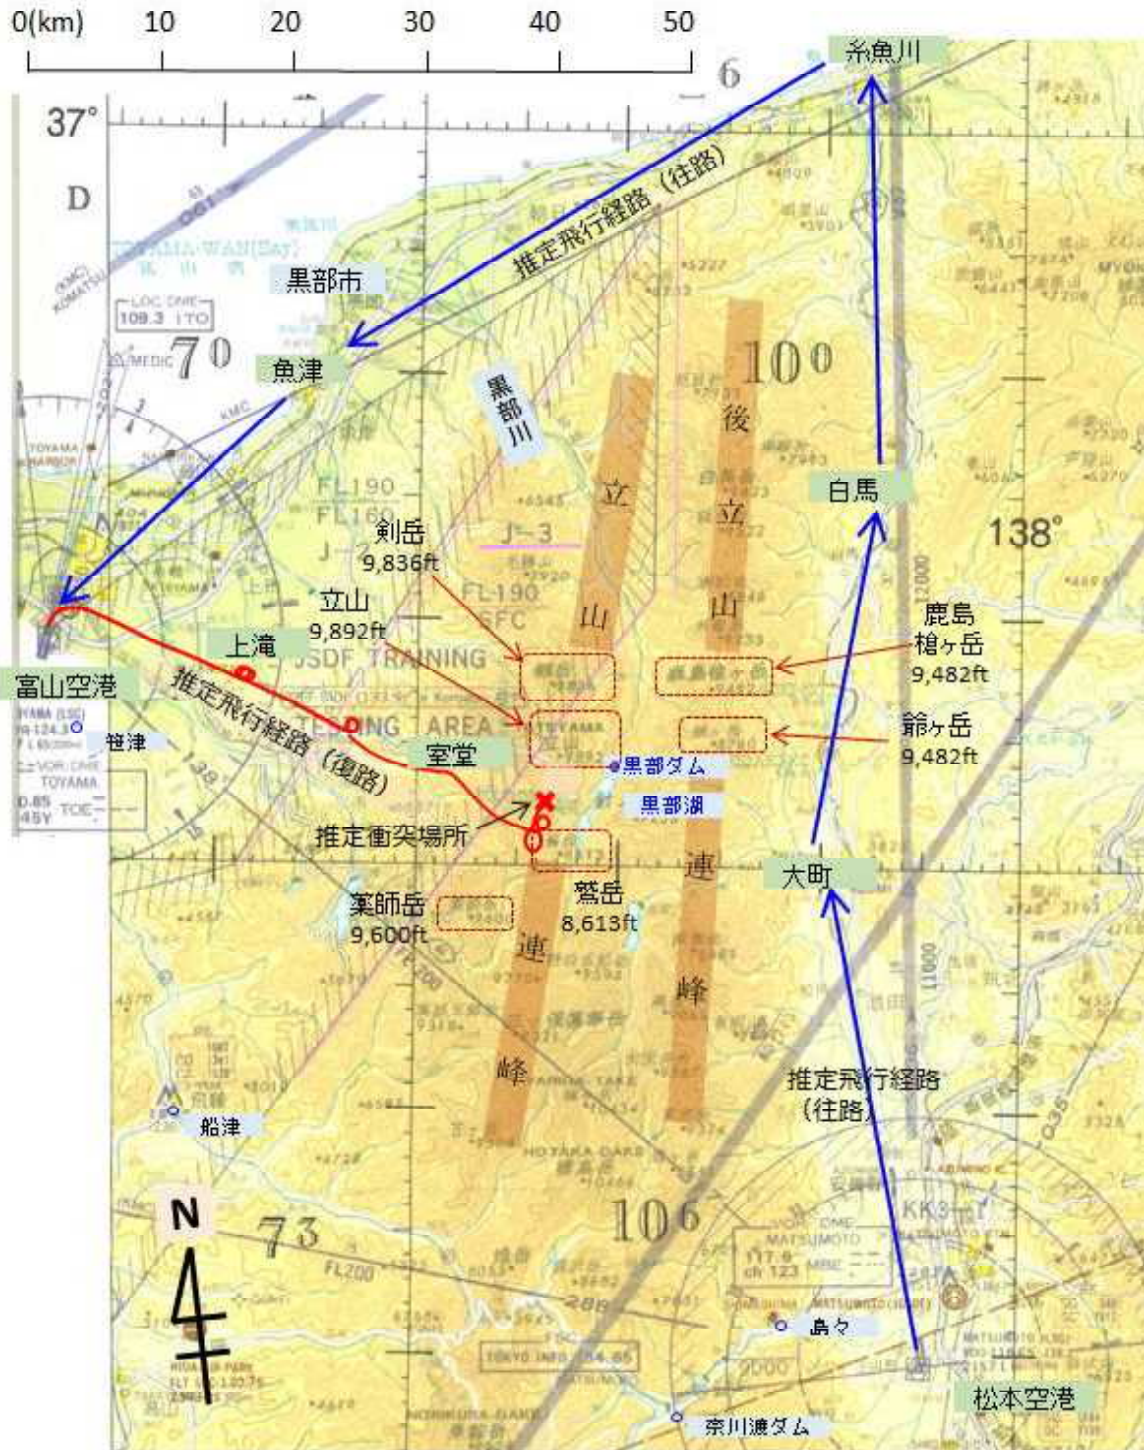
付図1 推定飛行経路（1）

また、同機体の回収時、付図 1 に示した区分航空図^{*41}が機内で見つかった。本区分航空図では、復路の経路に関連する山として「立山：9,892ft」及び「鷲岳：8,613ft」が記載されているが、付図 4 で注記した個々の山の高さまでは把握できない。

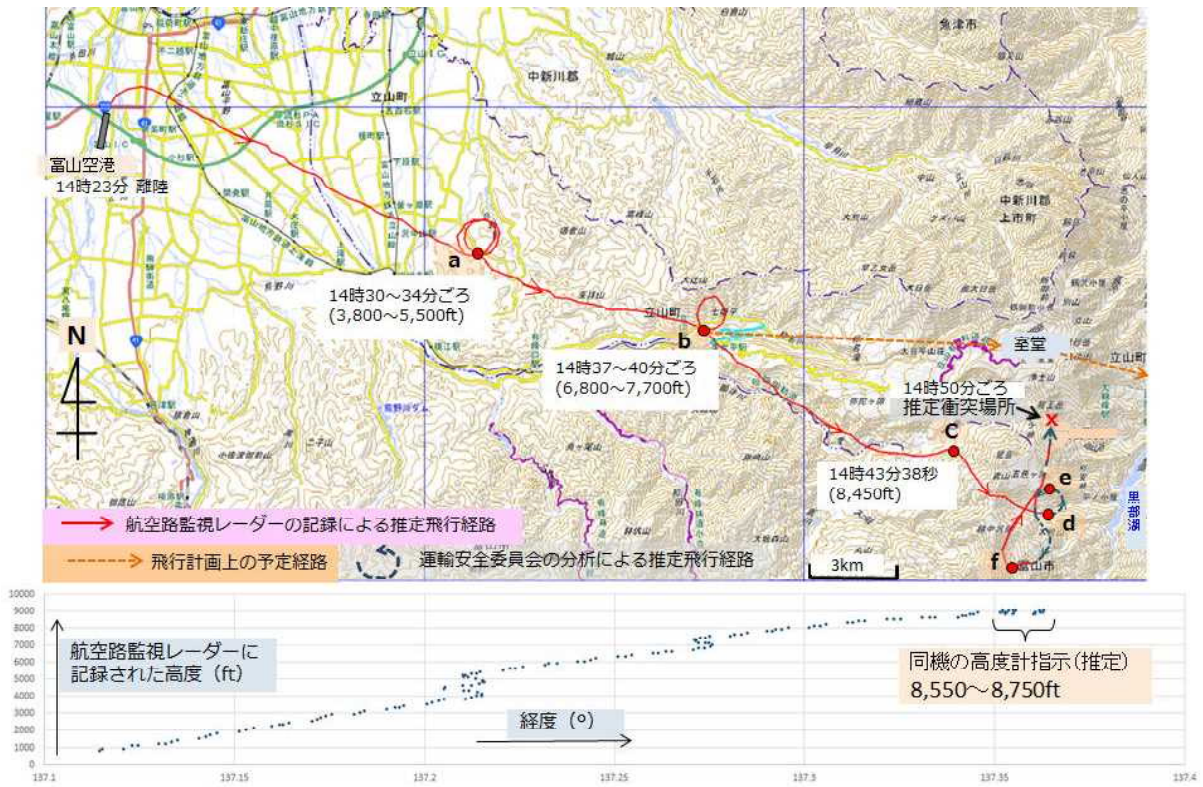
付図2 推定飛行経路 (2)

同機は上滝から室堂へ向かう予定であったが、付図2に示したとおり、〔b地点〕から弥陀ヶ原/室堂方面へ向かうことなく経路を南寄りに変更している。これは、2.6.2.2に記述したとおり、図1中B位置の本事故発生時間のライブカメラ映像から立山連峰は雲に覆われた状態であり、写真1、写真3及び写真5に示したとおり、弥陀ヶ原及び室堂には全面に雲がかかっている状態であったことによるものと考えられる。

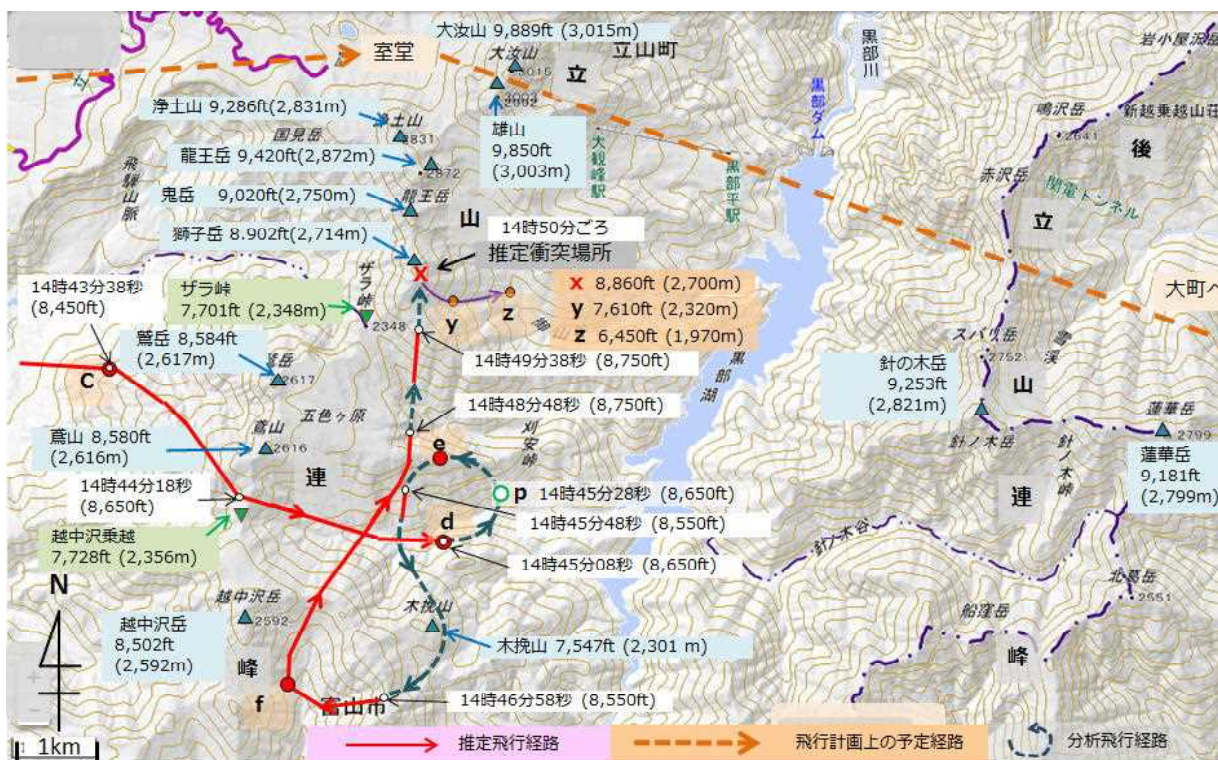
付図4 推定飛行経路（4）

また、雪面に残っていた痕跡から、稜線付近に衝突した同機は、岩稜帯に衝突した可能性が考えられ、その後、雪斜面を谷側に滑落したものと考えられ、付図7に示したとおり、滑落中、エンジンが機体から分離され、滑り落ちた際にエンジン内部に砂等の不純物が混入したものと考えられる。また、機体はさらに滑落し付図4の〔y地点〕辺りで留まったものと考えられる。

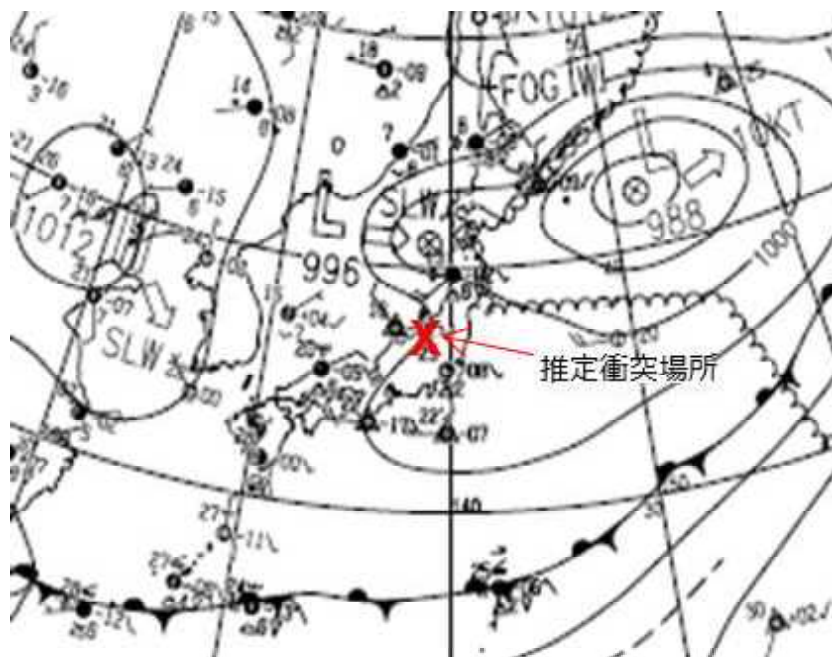
付図9 気象情報 (1)

付図9に示した6月3日15時のASAS（アジア太平洋地上天気図）によると、中国華北に中心のある高気圧がゆっくりと黄海に向けて移動中で、津軽海峡の東にあった低気圧がゆっくりと東進していた。

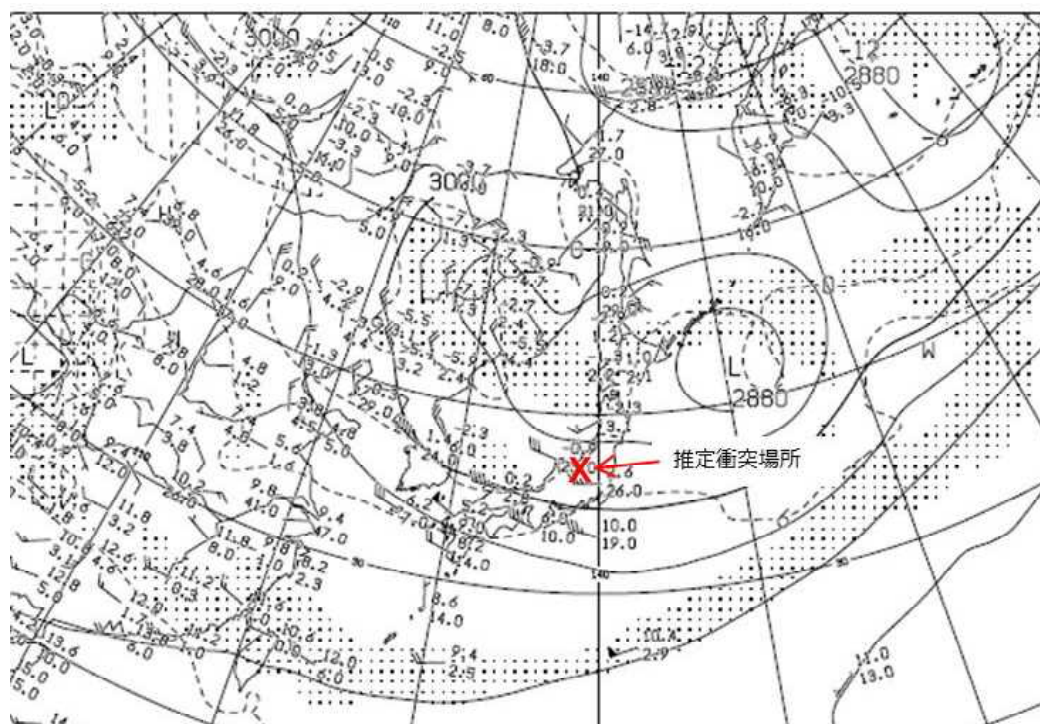
付図10 気象情報 (2)

付図10に示した高層天気図^{*20}によると、同日09時、石川県輪島、700hPa（高度約3,000m）では、西北西の風約30ktであり、付図11に示した高度9,000ft（約2,745m）における毎時大気解析図によると、同日15時、事故現場付近の立山連峰では西北西の風約30ktであった。
