AA2018-8

航空事故調査報告書

I 長野県消防防災航空センター所属
ベル式412EP型（回転翼航空機）
JA97NA
樹木との衝突、墜落

所 属 長野県消防防災航空センター
型 式 ベル式412EP型（回転翼航空機）
登録記号 JA97NA
事故種類 樹木との衝突、墜落
発生日時 平成29年3月5日 13時41分ごろ
発生場所 長野県松本市鉢伏山山中

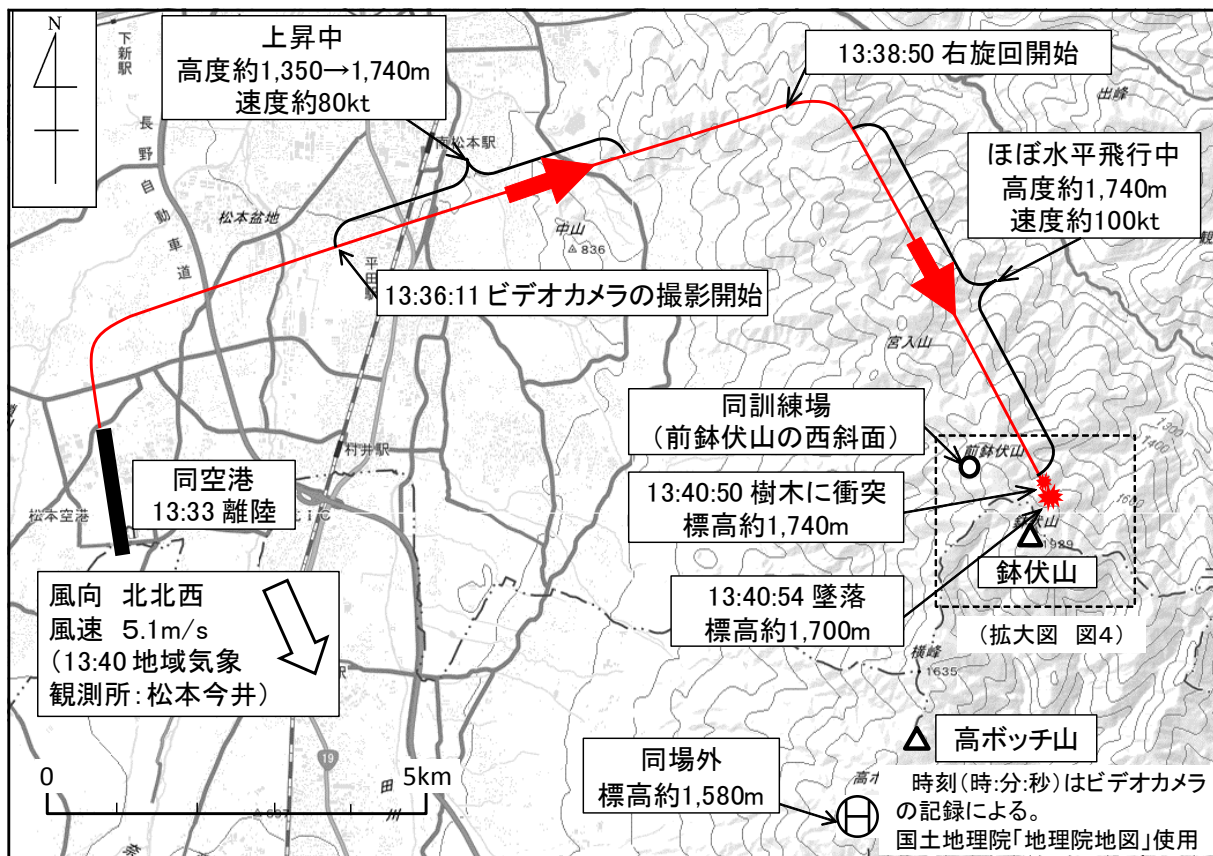
図1 推定飛行経路

機外の映像及び運航時エンジンデータ表（2.7及び2.12.2で後述）から推定した同機の飛行経路は、図1及び図2のとおりであった。同機は、同空港を離陸後、市街地上空から北東に向け同空港の北東約9kmの山地上空まで速度約80ktで上昇していた。高度約1,740m（5,700ft）で水平飛行に移行し、山地上空で右旋回し、鉢伏山に向け速度約100kt、高度約1,740mでほぼ水平飛行を継続していた。山地の標高が高くなるに従って同機の対地高度は徐々に低くなり、樹木

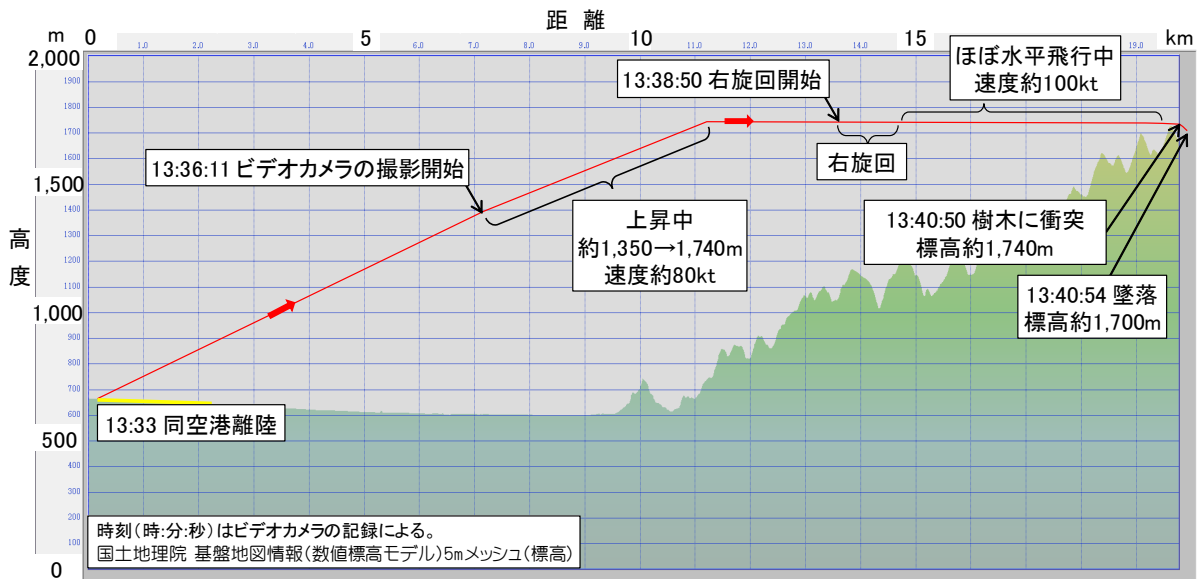
図2 推定飛行経路の断面図

に覆われた山肌が迫って来た。同機は、姿勢及び速度を維持したまま樹木に衝突して機内に樹木の枝や葉が散乱し、その約4秒後に映像は停止した。

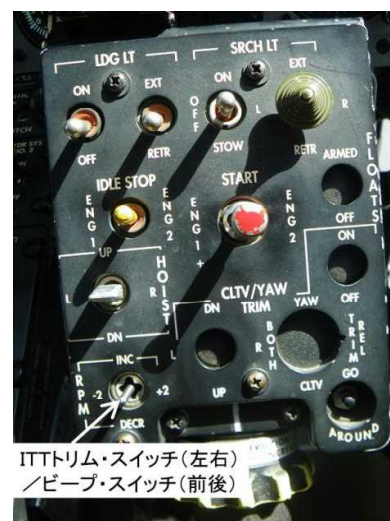
写真20 右操縦席CPレバー・ヘッド

レンジチェックとは、N2（パワータービンの回転数）コントロールの調整に使用するデータを取得するために行うエンジンデータの点検のことを言っている。レンジチェックの間、操縦士は外部監視を主に行って操縦し、整備士は右手を右操縦席のCPレバー・ヘッドにあるITTトリム・スイッチに手を伸ばして操作し注意を計器に集中するので外部監視はできない。レンジチェックを行う場合、整備士は操縦士に告げてから行うが、通常は移動中の経路上でデータを取るのでは、飛行経路などを特に指示することはない。また、レンジチェックは毎回の飛行で行うものではなく、まして山地で行うものではない。

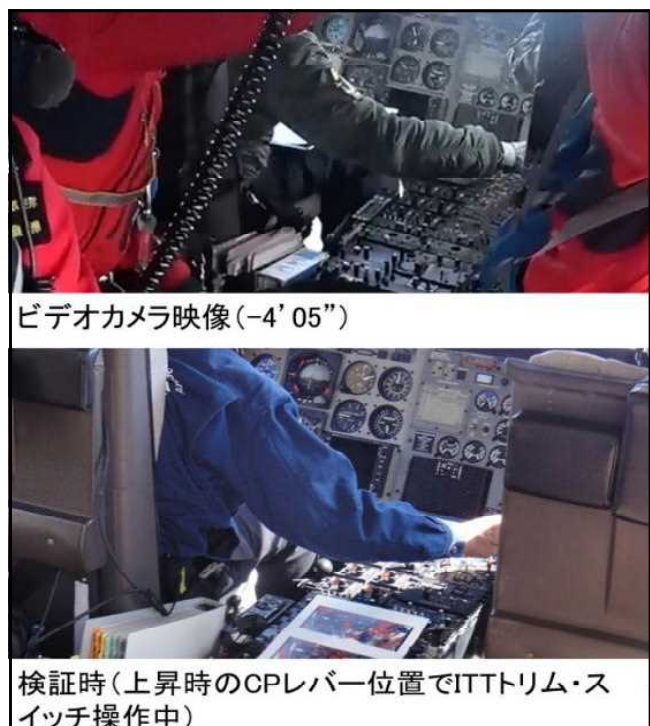
写真21 整備士Aの右手

写真21のとおり、ほぼ上昇時の位置までCPレバーを持ち上げた時に左操縦席からITTトリム・スイッチに右手を伸ばすと、ビデオカメラ映像(-4'05")とほぼ同じ構図になった。

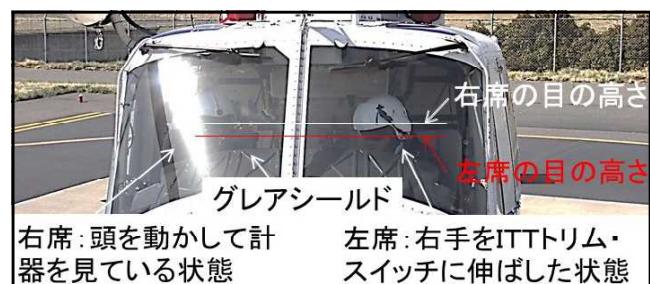
写真22 飛行中の目の高さ

機体を、事故時の針路に合わせて磁方位150°で駐機させた。実施日時は、平成30年4月10日13時40分ごろであったが、直射日光が顔に当たることはなかった。操縦している体勢で、頭を動かさずに視線を計器に移しても、また、頭ごと計器の方を

向いても前方の視野が隠れることはなく、前方に障害物があれば直ぐに認知できた。しかし、体を倒して頭の位置がわずかに下がると、前方(水平線)

がグレアシールドに隠れるので、前方の障害物が接近しても見えない場合があると思われた。上記(1)の整備士Aの体勢では、頭が下がり前方が見えなくなった。

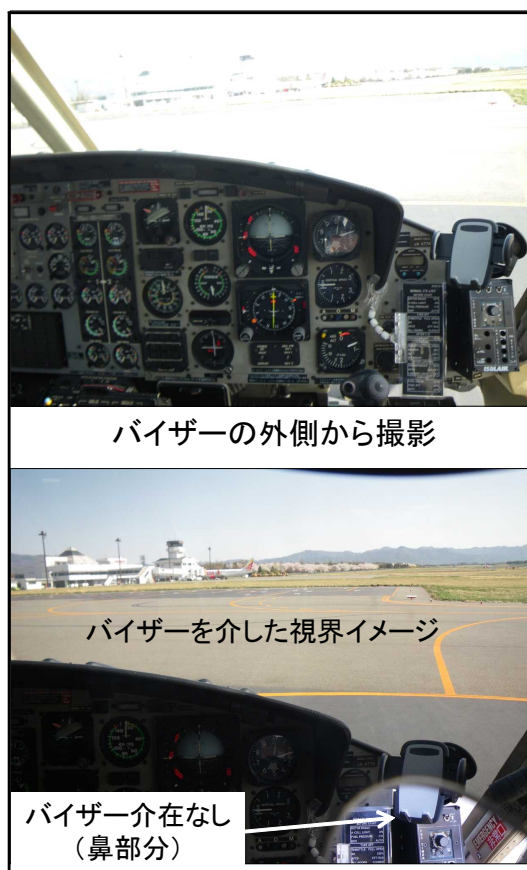
写真23 バイザーの見え方

ヘルメットに装着されているバイザーを上げた時と下げた時の見え方の違いを確認した。上げている時は、機外と機内のコントラストが大きく、外を見るとまぶしさが感じられた。直ぐに機内の計器に視線を移しても見えないことはないが、目が疲れる感覚があった。バイザーを下ろすと、機外を見てもまぶしくはなく、くっきりと見えた。機内の計器に視線を移してもやや暗くはあるが、計器の指示を明確に読み取ることができた。

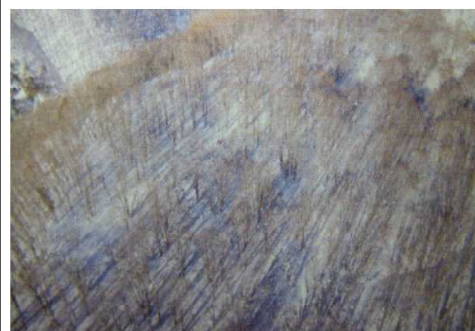
写真24 機長のカメラの写真

なお、平成18年11月13日に当時の所長、航空隊長、機長、整備士B及び既に離職した整備士が参加して開催された安全運航に関する会議の記録によると、右旋回中、片手でカメラを持って写真撮影をしている件について、当時の所長から「不安全事項、安全運航に徹すること。」との注意喚起が行われていた。

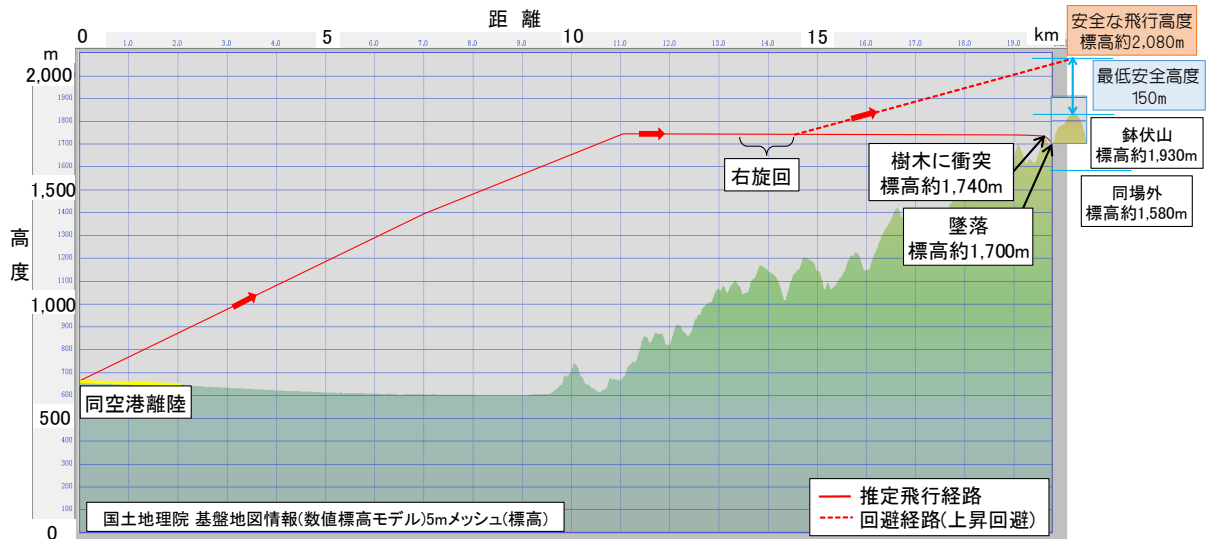
図10 回避経路（上昇回避）

飛行高度を変更せずに最低安全高度である150mを保って飛行を継続するには、図9に記載した回避経路（高度一定）のように、右旋回後、直接同場外に向かう必要があったものと考えられる。同訓練場の正横を、この付近で最も高い鉢伏山から最低安全高度である150mの高度を確保して飛行するには、図10に記載した回避経路（上昇回避）のように、右旋回後に約340m上昇する必要があったものと考えられる。

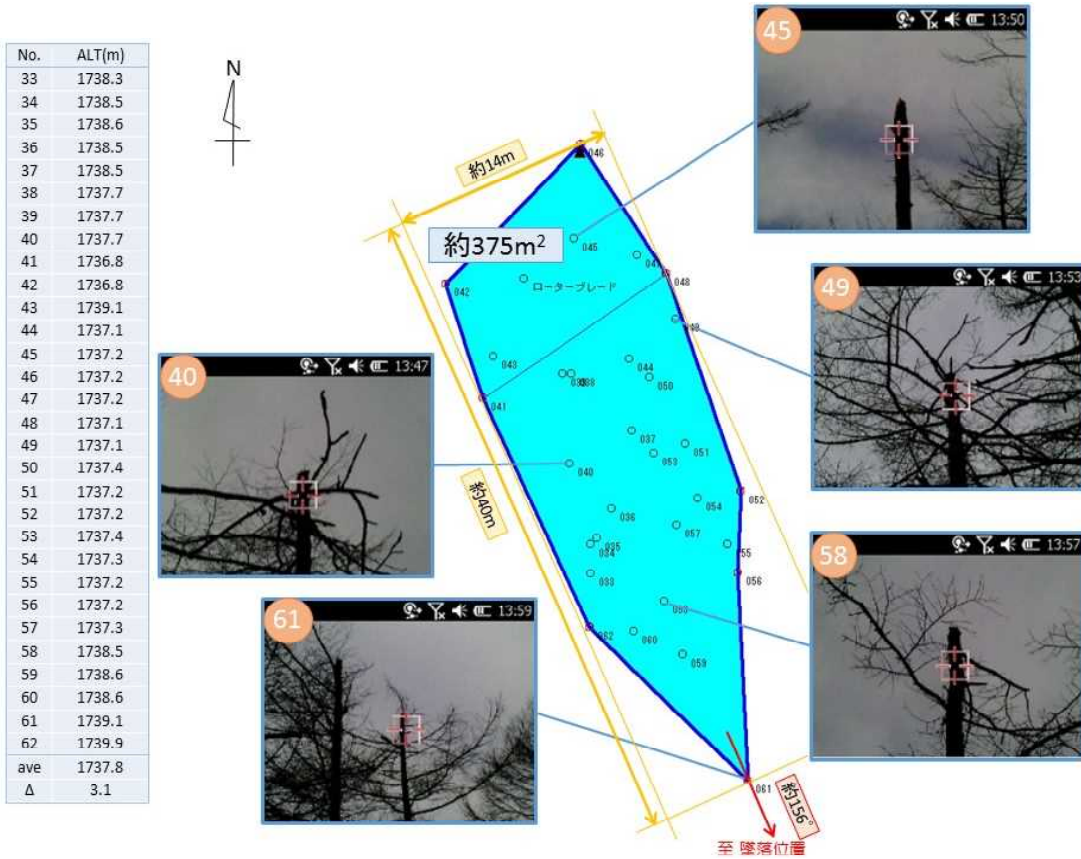
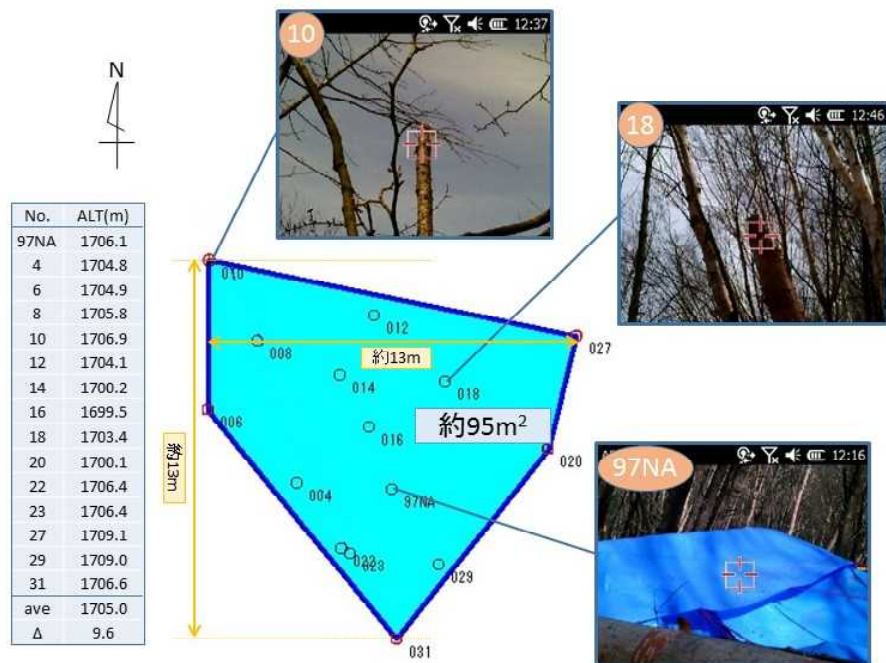
付図2 事故現場の測量結果

墜落位置の北北西約140mの標高約1,730mの尾根に、同機が高さ約10mの樹木と衝突した痕跡があった。樹木数本が切断され、付近に同機の左操縦席ドア、胴体下部の部品、MRBの一部等が散乱していた。樹木との衝突位置から墜落位置にかけて、幅約40mの範囲にMRBの破片、胴体の破片、左操縦席コレクティブ・ピッチ・コントロールレバー（以下「CPレバー」という。）・ヘッド等が散乱していた。同機の周辺には、「運航時エンジンデータ表」と記載された記録用紙及び機長のカメラ（機長の名前記載）等が散乱していた。

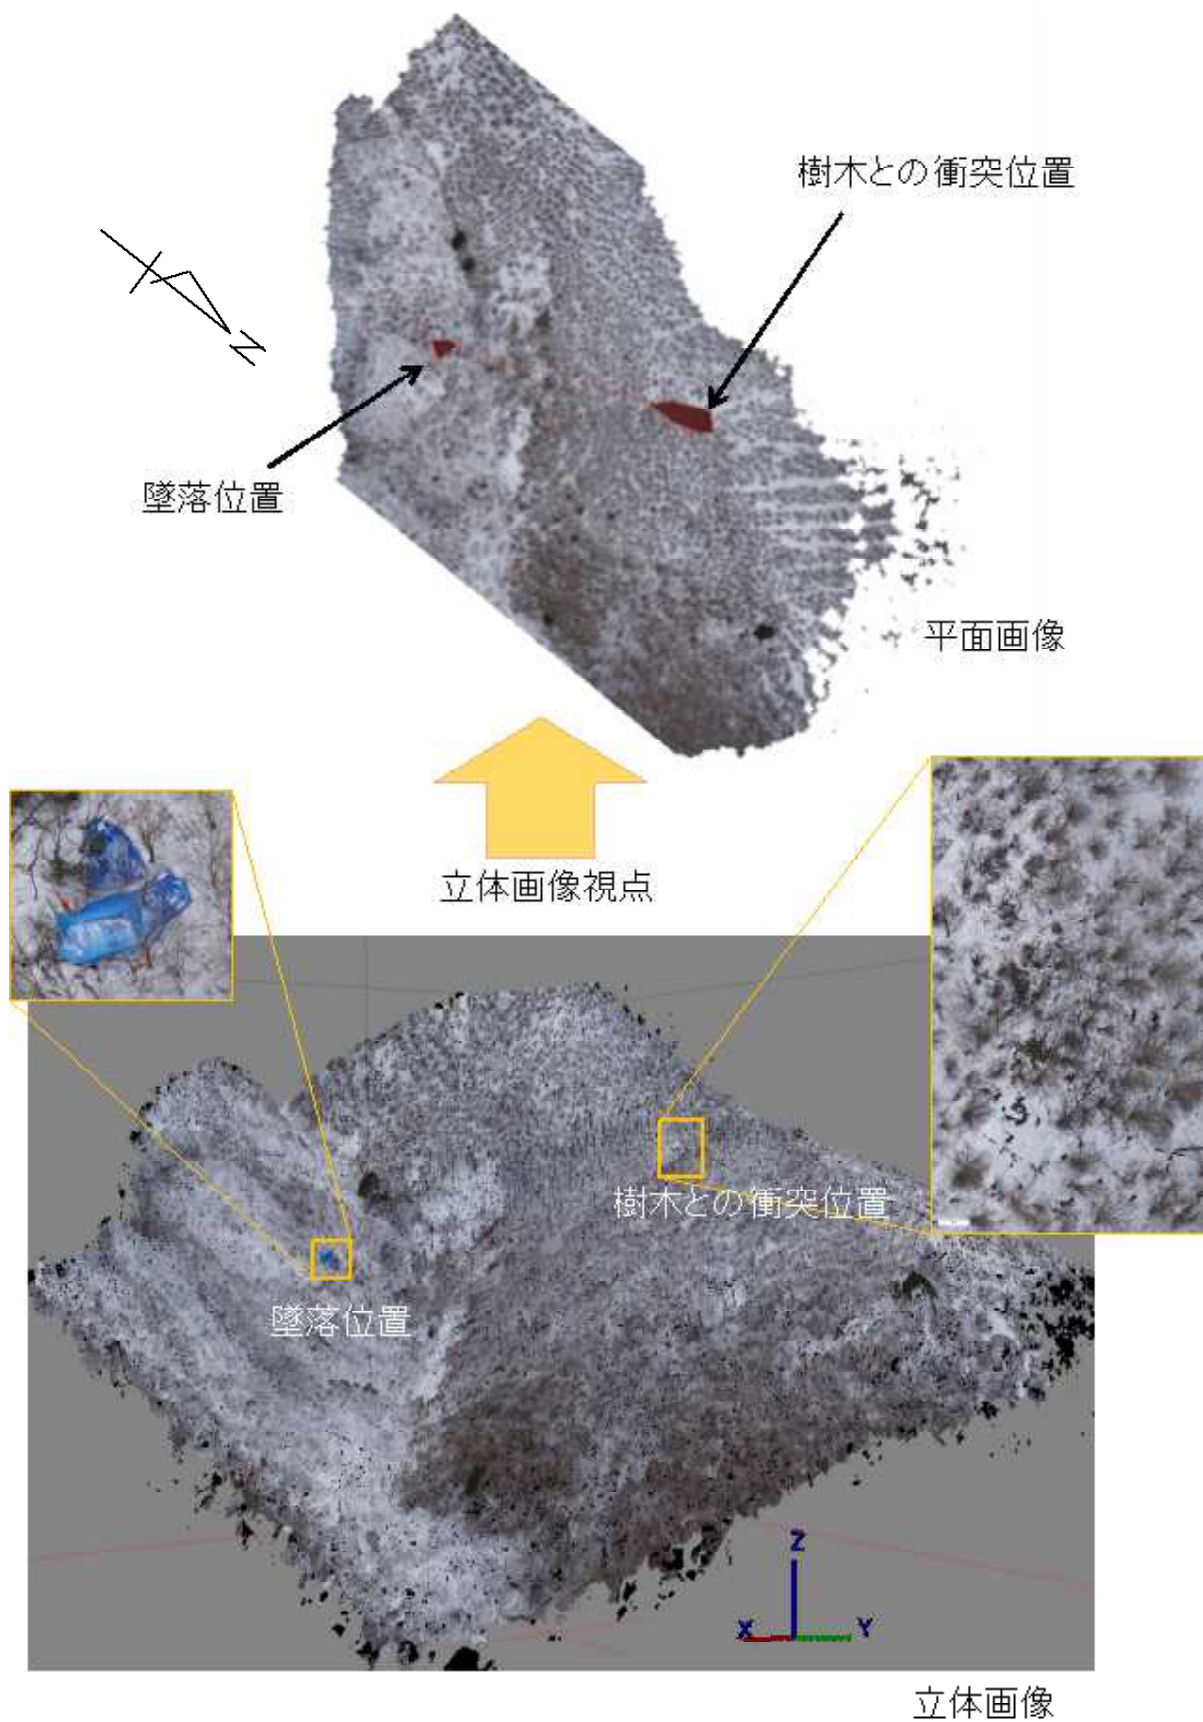
付図3 ドローンの画像等の情報を基に作成した画像

事故現場の地形及び樹木の状況を把握するため、ドローン（無人航空機の種類：Zion QC730）を使用して上空から画像を撮影し、それらの画像処理を行い、平面画像及び立体画像を作成した。
