# 航空事故調査報告書

II 群馬県防災航空隊所属  
ベル式412EP型（回転翼航空機）  
JA200G  
山の斜面への衝突

所 属 群馬県防災航空隊  
型 式 ベル式412EP型（回転翼航空機）  
登録記号 JA200G  
事故種類 山の斜面への衝突  
発生日時 平成30年8月10日 10時01分ごろ  
発生場所 群馬県吾妻郡中之条町横手山北東約2km付近

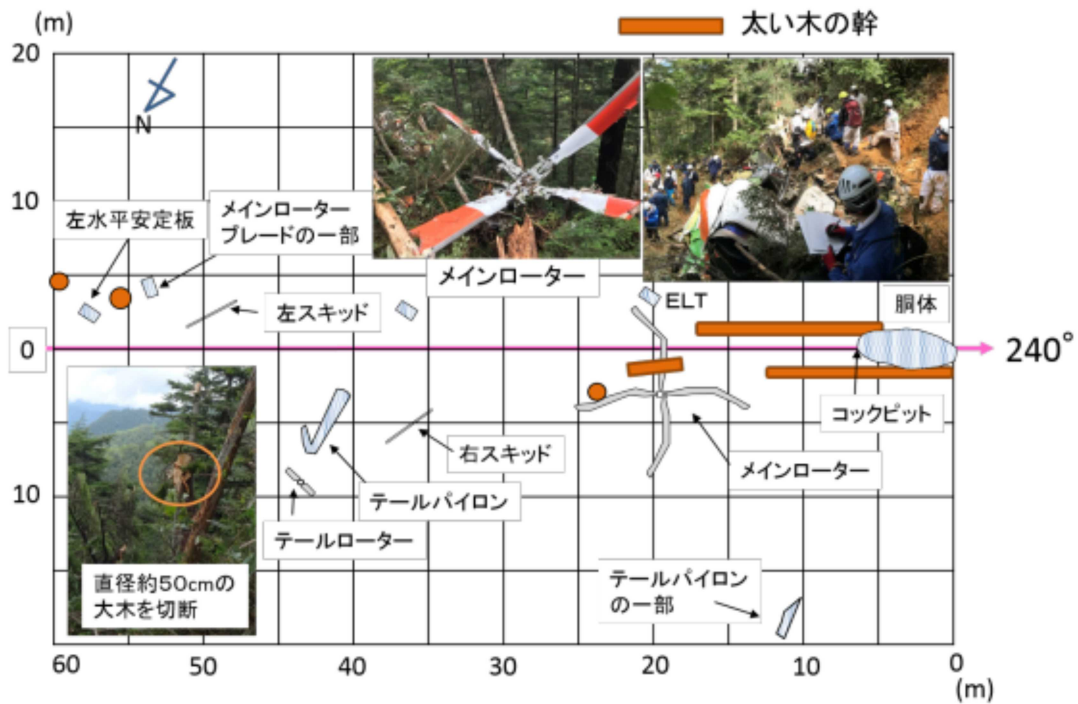
図 1 3 事故現場及び残骸の分布図

メインローター、トランスミッション、テールパイロン及び胴体部は分離し散乱していた。胴体部は、機首部から客室にかけて、上下方向に大きく変形し、破壊されていた。2台のエンジンは、胴体上部に残存し、変形していた。胴体前部側下部の損傷は激しく、下部のパネルは損傷し散在していた。
