AA2020-2

航空事故調査報告書

I 東邦航空株式会社所属
アエロスパシアル式A S 3 3 2 L型（回転翼航空機）
J A 9 6 7 2
操縦不能による墜落

所 属 東邦航空株式会社
型 式 アエロスパシアル式A S 3 3 2 L型（回転翼航空機）
登録記号 J A 9 6 7 2
事故種類 操縦不能による墜落
発生日時 平成29年11月8日 14時29分ごろ
発生場所 群馬県多野郡上野村

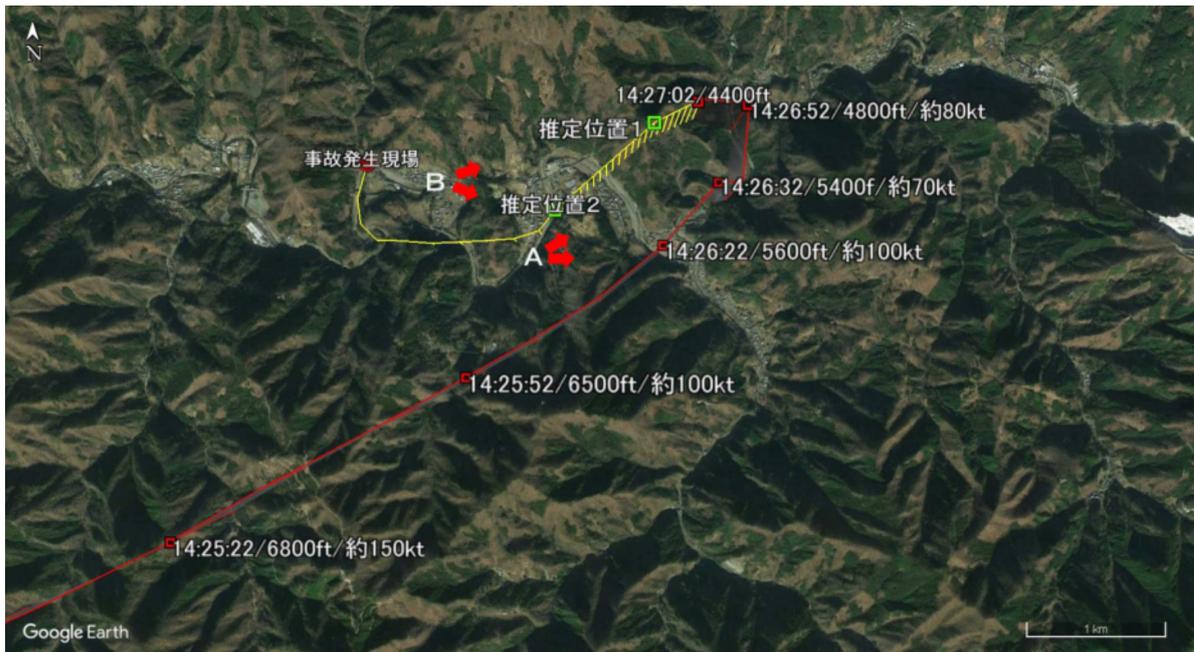
図5 同機の見撃者情報及びレーダー航跡による推定飛行経路

2.1.4(1)に記述した目撃者Aの口述と2.1.5に記述したレーダー航跡記録から、同機は14時26分40秒ごろ、2回目の急激な減速の後、左旋回をしながら平均対地速度約80kt、平均降下率約3,800ft/minの急激な降下を開始した。2.1.4(2)に記述したように目撃者Bにより撮影された写真から計算された同機の位置、及び2.1.4に記述した目撃者からの情報及びレーダー航跡記録を合成すると、事故直前の推定飛行経路は図5、図6及び付図6のようになる。

これらのことから図5及び図6に示した推定飛行経路において、同機の左旋回から急激な降下となった飛行は、非常着陸のための進入を開始したものと推定される。

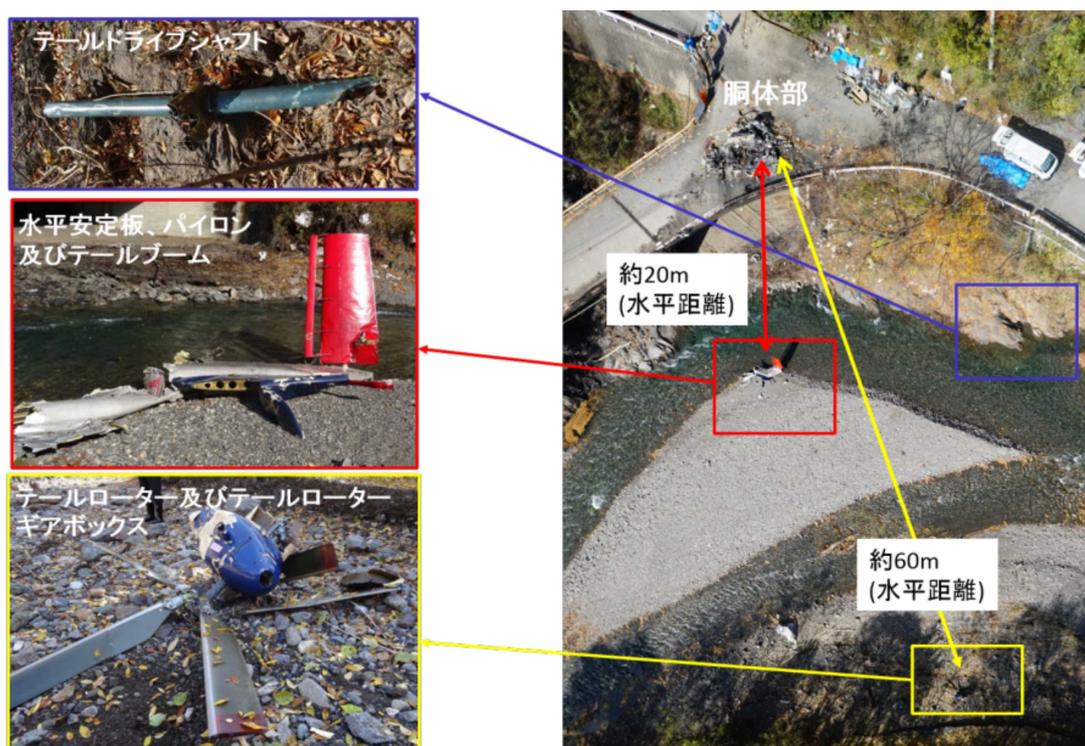
図9 主要尾部構造部品の発見位置

- ・ テールブームは機体から約20m離れた位置に、テールローターは機体から約60m離れた位置に落下していた。
- ・ テールブームは、図10のとおり、2箇所メインローター・ブレードとの接触痕があり、数個に分割されていた。
- ・ 第3、第6のテールローター・ドライブシャフトには、メインローターで切断された接触痕があった。（付図5 テールローター・ドライブシャフトの構造及び破断面 参照）
- ・ テールローター・ドライブシャフトは、ドライブシャフトガイドとの接触痕があり、連結部でねじれた状態となり、分離していた。
- ・ インクラインド・ドライブシャフトの上部にはパイロン・フェアリングとの接触痕があった。

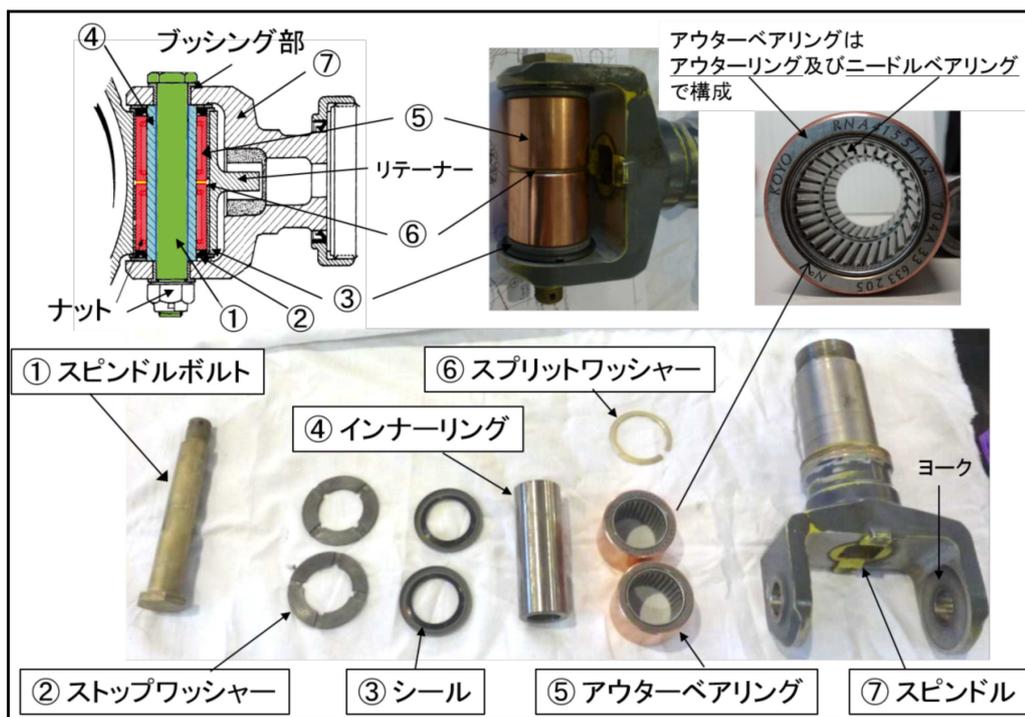
図 1 5 フラッピングヒンジの構成部品

行われた。この時の整備作業の補助を行った整備士（以下「整備士A」という。）によると、全て（5本）のスピンドルボルト（図15 フラッピングヒンジの構成部品 参照）はスムーズに抜けたが、ストップワッシャーは亀裂があったため全て交換した。この際インナーリングとアウターベアリングは取り外さなかったと記憶している。スピンドルボルトについては、5本のうち数本が腐食していたため、真ちゅうブラシで磨き、腐食を除去した。スピンドルボ

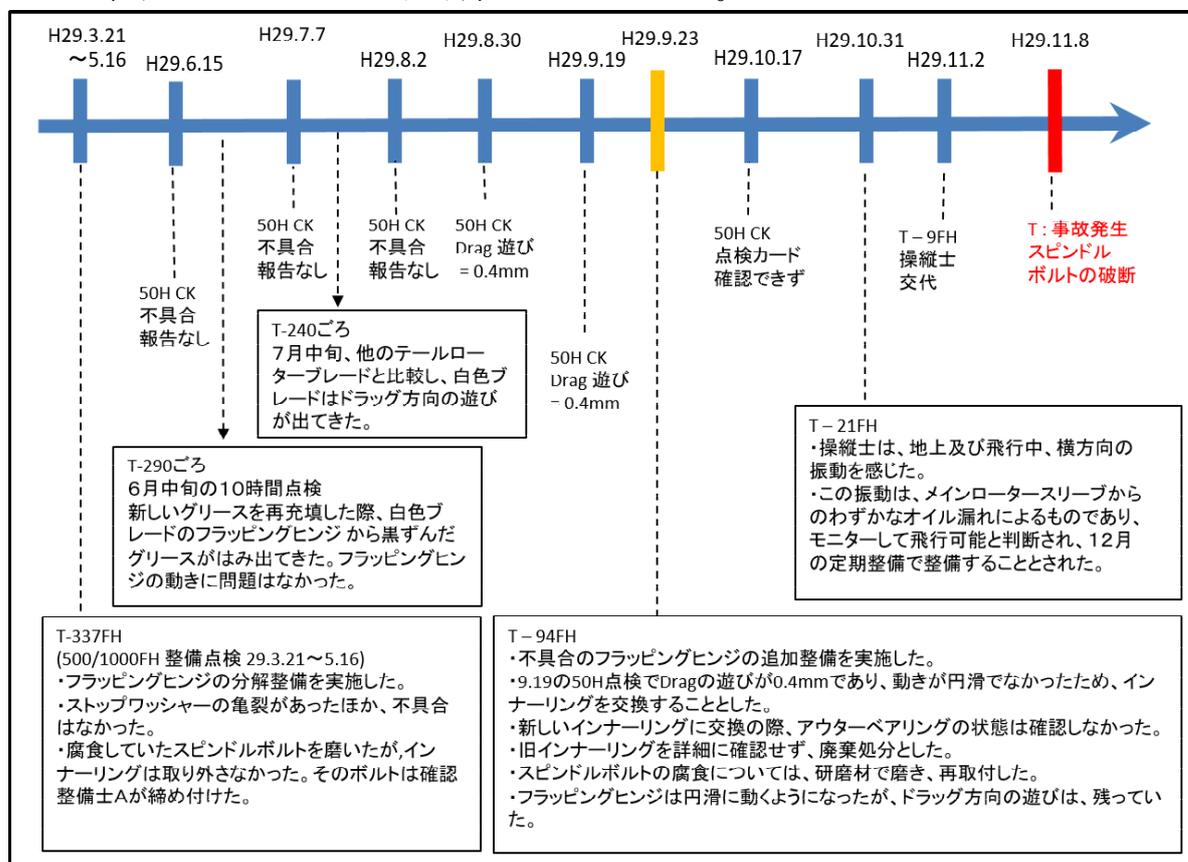
図17 平成29年4月以降の整備の経過

- (1) 同機は、図17のとおり、平成29年3月21日から5月16日の間、テールローターフラッピングヒンジに関連する500時間及び1,000時間点検が行われた。スピンドルボルトはスムーズに抜けたが、ストップワッシャーは劣化しひび割れがあったため全て交換された。スピンドルボルトについては、数本が腐食していたため、真ちゅうブラシで磨かれ、腐食が除去された。スピンドルボルトの取付け及び最終的な点検は、確認整備士Aが行った。整備記録には、ストップワッシャーの不具合及び交換以外は、記載されておらず、スピンドルの取付け取り外し手順で求められていたシールの交換はされなかった。
- (2) 同機は、平成29年6月中旬の10時間点検において、同機の白色ブレードのフラッピングヒンジ部をグリースアップした際、押し出された古いグリースが黒ずんでいたことが確認された。
- (3) 同機は、平成29年6月15日から8月2日の間に、3回の50時間点検を行い、不具合はなかった。
- (4) 同機は、平成29年7月中旬ごろから、他のテールローター・ブレードと比較し、白色ブレードだけドラッグ方向の遊びがあり、黒いグリースが出てきた。他のテールローター・ブレードのフラッピングヒンジ部についても、降雨の後に飛行した場合や5時間以上飛行した後には、黒いグリースが出るものがあったが、白色ブレードほど黒く汚れていなかった。

- (5) 同機は、平成29年8月30日及び9月19日に行った50時間点検において、白色ブレードは、ドラッグ方向の遊びが計測値0.4mm（許容値0.6mm以下）であった。また、その他のテールローター・ブレードには遊びはなかった。9月19日の点検において白色ブレードの動きが円滑でなかったため、確認整備士Aは、9月20日からの整備の際、追加整備として、白色ブレードのスピンドルボルトを取り外してフラッピングヒンジの状態を確認することとした。
- (6) 同機は、平成29年9月20日から9月23日の間に、栃木ヘリポートにおいて、250時間点検に合わせ、フラッピングヒンジの追加整備が実施された。スピンドルボルトを抜く際に固着していたため、潤滑剤を吹きかけ、真ちゅう棒を使用して、軽く叩きながらボルトを抜いた。確認整備士Aは、インナーリングを外さない状態でインナーリングに亀裂があることを確認したため、インナーリング及びストップワッシャーを交換することとし、平成29年9月23日に交換作業を実施した。その際の交換は、アウターベアリングの中にほこりが入らないようにするため、図18に示したように、上部から新しいインナーリングを挿入し、取り外すインナーリングを押し出す方法で実施された。旧インナーリングはバラバラになっていたため、ビニール袋で受け取るようにして交換され、バラバラになった部品はビニール袋に入れたまま廃棄処分とされた。このため、インナーリングを交換する際には、スピンドル内にあるアウターベアリング及び押し出された旧インナーリングの状態は確認されなかった。また、インナーリングを交換した際に、ストップワッシャーは交換されたが、スピンドルボルトの取付け取り外し手順（2.16.1(7)参照）で求められているシールは交換されなかった。

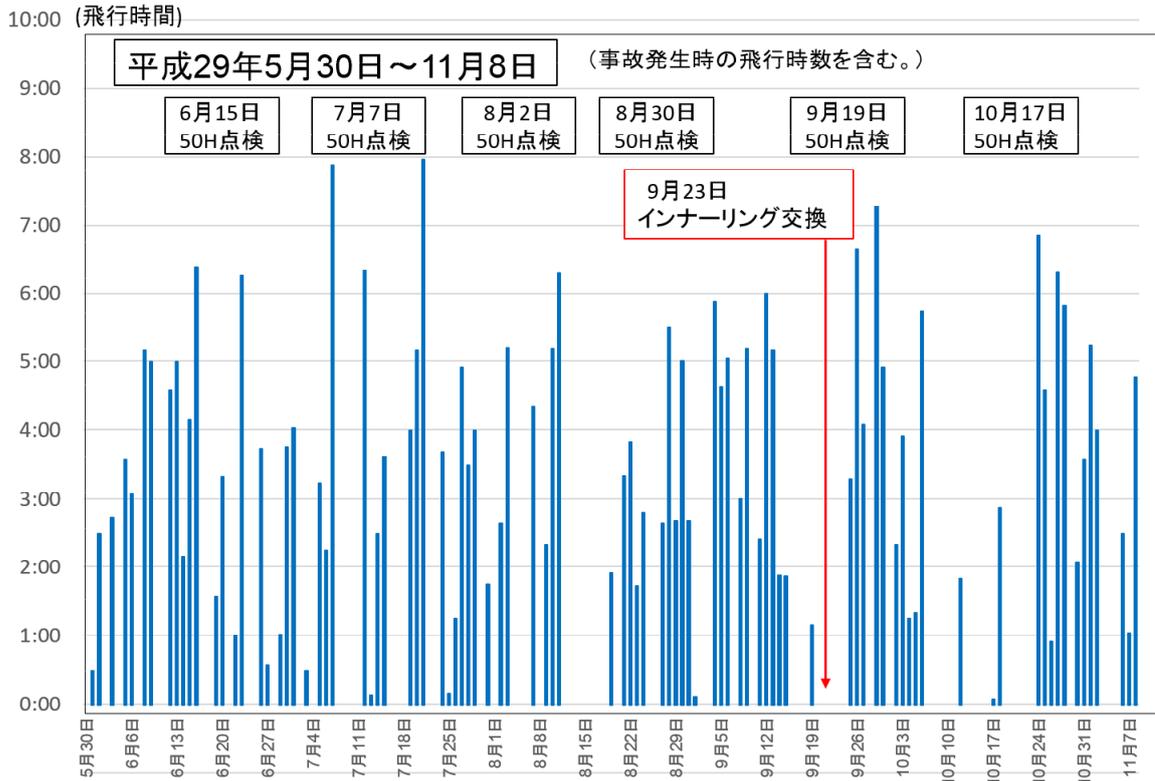
図19 同機の前回の1,000時間点検以降の飛行時間

同機の前回の 1,000 時間点検以降の飛行時間の状況は、図 19 のとおりであり、特に平成 29 年 9 月 23 日にフラッピングヒンジのインナーリングを交換するまでの飛行時間は約 243 時間であり、インナーリング交換後から事故発生までの飛行時間は、約 94 時間であった。

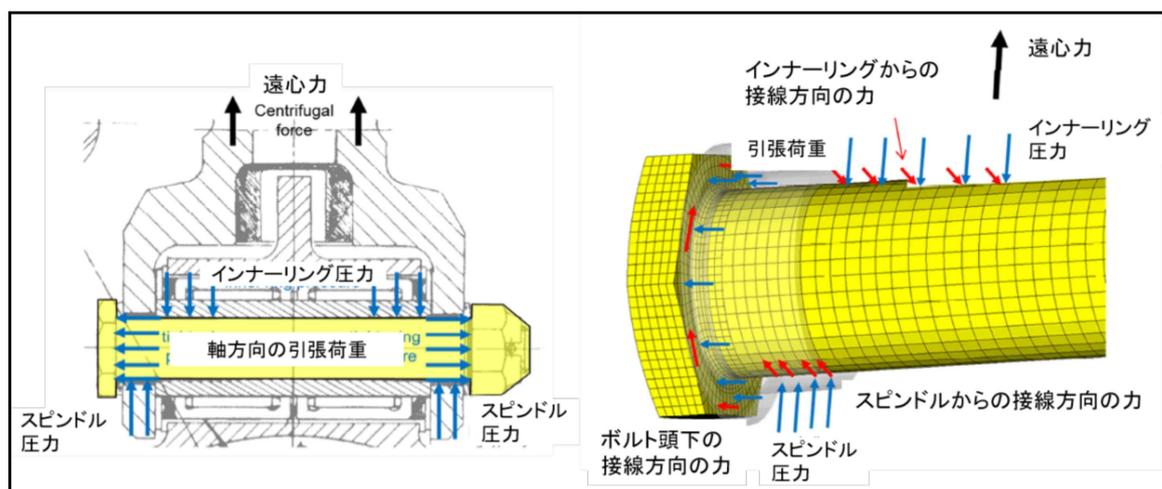
図 30 スピンドルボルトに働く力

スピンドルボルトにねじれ荷重が生じた理由については、以下のとおりであると考えられる。図29の①のとおり、通常の状態では、赤色のアウターベアリング内のニードルベアリングがスムーズに動くことにより、ねじり荷重が発生することはない。損傷等によりニードルベアリングが固着すると、図29の②のとおり、インナーリングがニードルベアリングに固定され、スピンドルボルトとインナーリングの内径が滑るようになる。さらに、アウターベアリング、インナーリング及びスピンドルボルトが固着した場合には、図29の③のとおり、スピンドルブッシュとスピンドルボルトが滑りながら接触面に荷重が集中する。スピンドルボルトには、図30の左図のとおり、ボルト締め付けによる軸方向の引張荷重、スピンドル圧力及びインナーリング圧力の3つの力が加わっている。ベアリングが固着した場合は、図30の右図のとおり、インナーリングは、ブレードのフラッピングによる円周方向の荷重を受ける。この荷重は、インナーリングとボルトの境界面を通る接線方向の力としてボルトに加わる。この状態で、さらにスピンドルボルトの頭部とスピンドルブッシュの間に摩擦や焼き付けが生じることによって、スピンドルボルトにはねじれ荷重が発生する。

にその時点でニードルベアリングやアウターベアリングに損傷が生じていたことが考えられる。これにより、3.6.2で述べたニードルベアリングの固着が発生し、図29の②及び③のような状態となり、インナーリングの亀裂の進行を速め、スピンドルボルトへのねじり荷重が加わり、スピンドルボルトが破断したものと推定される。

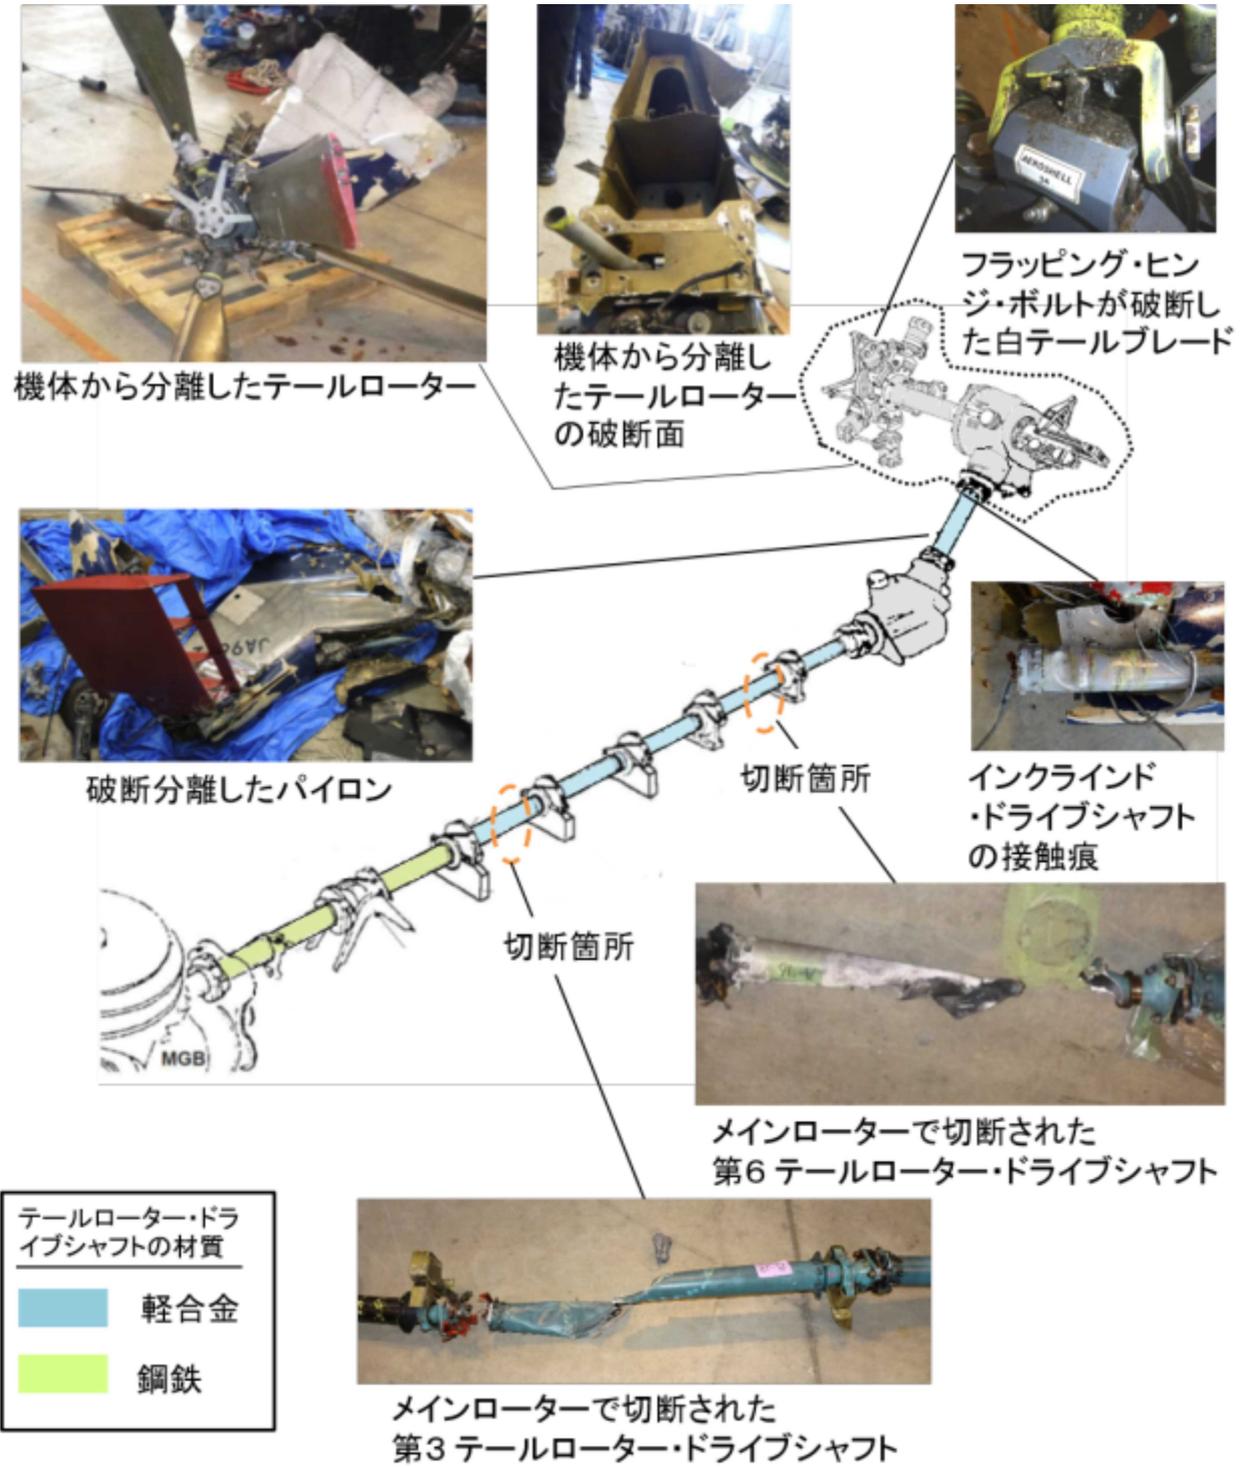
付図5 テールローター・ドライブシャフトの構造及び破断面

最初に、白色ブレードのスピンドルボルトの破断が発生し、テールローターブレードに加わる遠心力と空気力のために、テールローターブレードの位置が大きく変化し、白色ブレードの回転面のアンバランスが発生したと考えられる。そのためテールローターハブに対する応力が増加し、ヨー軸の突発的な動きが発生して、機体部品への振動による応力が増加し、さらなるテールローターのアンバランスにより、パイロンからテールローター部が分離したものと考えられる。（付図4及び付図5 参照）

図32のとおり、テールローター下部が破断した箇所のフレームには、負荷の痕跡があり、フレームの一部に亀裂が発生し、リベットが欠損していたことから、構造部品に過度の負荷がかかりテールローターの分離につながったものと考えられる。また付図5に記述したパイロン内にあるインクラインド・ドライブシャフトにあったテールギアボックス取付側の接触痕については、テールローター・ドライブシャフト及びパイロンの損傷状態からテールギアボックスとともにテールローターが分離した際に残されたものと考えられる。

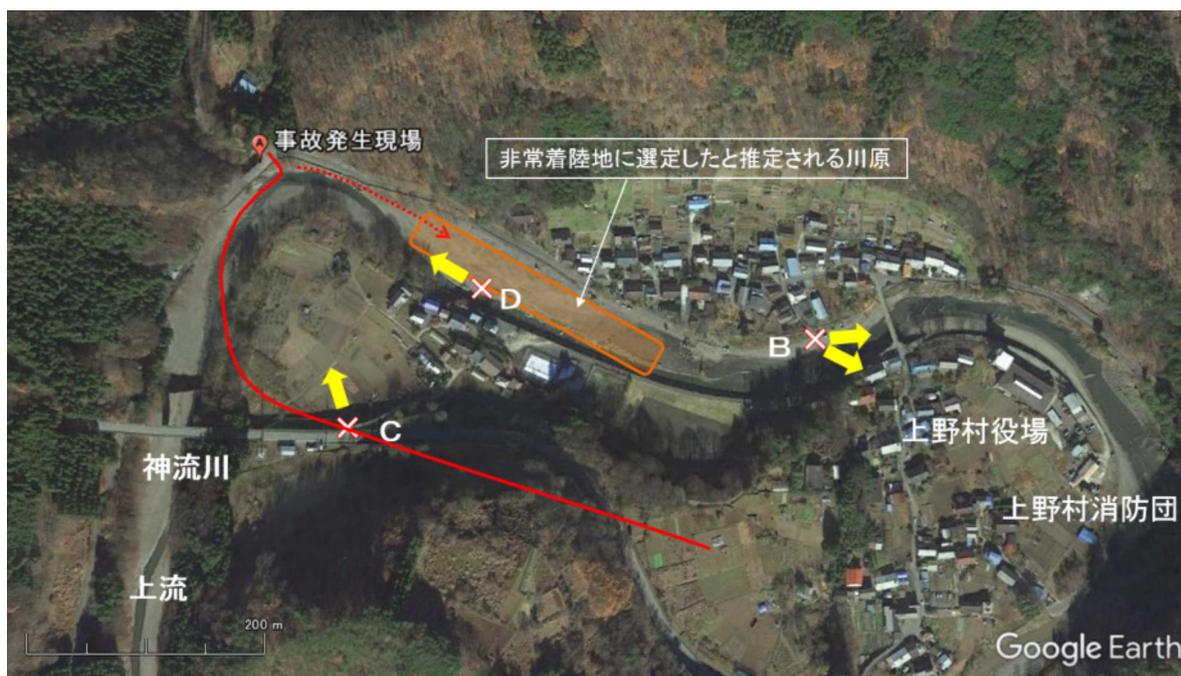
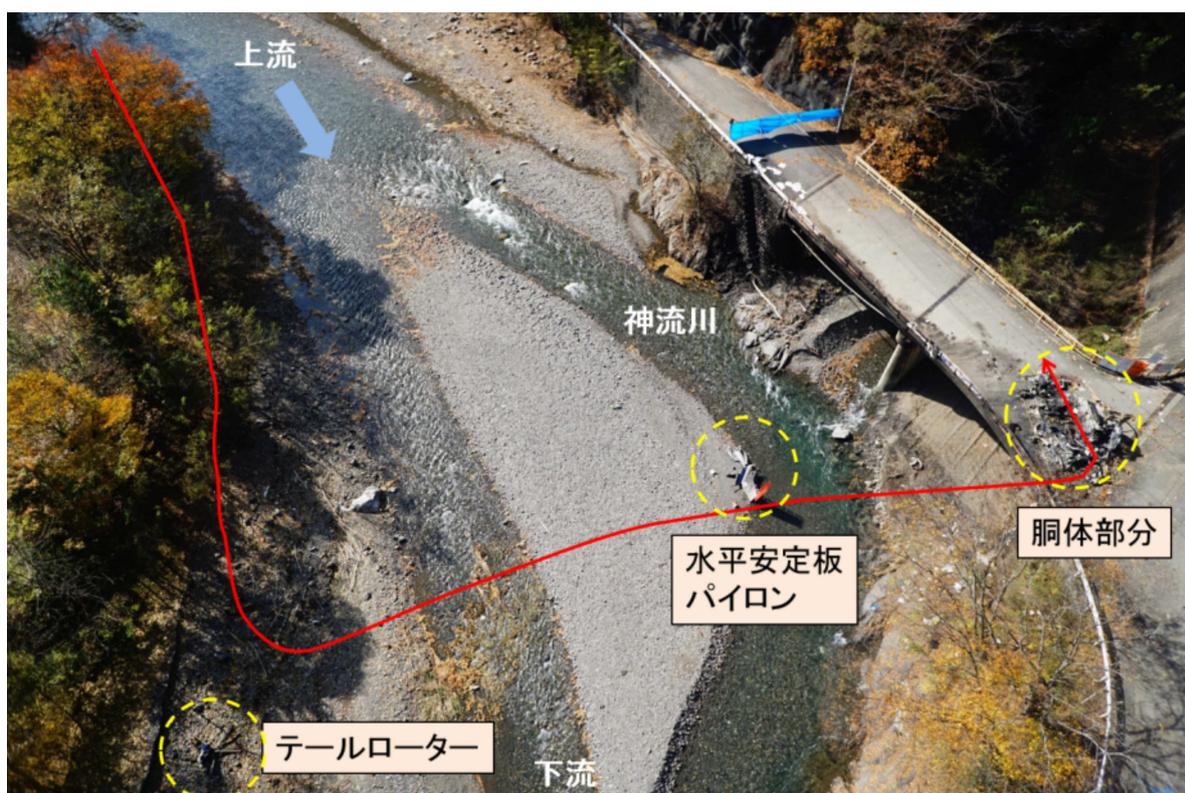
付図6 墜落前の飛行経路

また、付図6のとおり、事故発生現場から東側へ約200m付近には、長さ約300m幅約30～50mの川原があり、この川原が非常着陸地に選定され、低高度へ降下後は回り込みながら、この非常着陸地に進入することを試みていたものと考えられる。

前項で述べたように、同機は図5及び図6のような飛行経路により、非常着陸地に選定した神流川沿いの川原に進入を開始していたものと考えられるが、2.1.4(3)及び(4)に記述した目撃者C及び目撃者Dの口述から、付図6及び図26のように、川原から約200m手前で、右旋回中に爆発音を発した後、テールローターが機体から分離し、操縦不能となって、左旋回と大きな機首下げが発生したものと推定される。その際、同機は機首下げに対応して機首上げ操作が行われたと考えられ、その操作によりメインローターが後方に傾斜してテールブームを切断し、パイロンと水平安定板が落下したものと推定される。その直後、同機は、電力線を切断しながら機首部から墜落、大破して燃料に引火し、火災が発生したものと推定される。

同機のテールローターが分離した位置は、付図6の墜落前の飛行経路のとおり、選定した非常着陸地から200m手前付近で非常着陸地に向かって直線進入を開始する位置であった。機長は着陸操作のため、直線進入を開始した直後、3.6.9で述べたテールローターの分離による重心位置の変化及び急激な左旋転が発生したと考えられ、120度/秒を超える左旋転と急激な機首下げの状態では操縦によって対応することは困難であったと推定される。
