# 航空事故調査報告書

I 中部日本航空連盟岐阜支部所属  
エラン／ディー・ジー式DG-500エラン・オリオン型（上級滑空機、複座） JA505G  
不時着時の機体損傷

所 属 中部日本航空連盟岐阜支部  
型 式 エラン／ディー・ジー式DG-500エラン・オリオン型（上級滑空機、複座）  
登録記号 JA505G  
事故種類 不時着時の機体損傷  
発生日時 令和元年5月2日 12時17分ごろ  
発生場所 長野県松本市

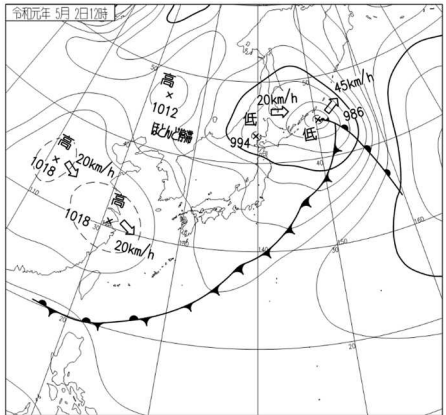
図5 当日の天気図

3.1 気象の関与	なし
3.2 操縦者の関与	あり
3.3 機材の関与	なし
3.4 判明した事項の解析	<p>(1) 気象状況</p> <p>① 事故発生日の風</p> <p>日本周辺では図5のとおり弱い西高東低の気圧配置であり、事故現場周辺では弱い北西風（7m/s前後）が吹いていたものと考えられる。</p> <p>② 斜面風の様子</p> <p>図6のように、斜面の風上側にはリッジソアリングに適した斜面風による上昇風が発生する。同機が飛行した地域の地形と事故発生関連時間帯の風の状況から、推定される斜面による上昇風帯（赤色）及び下降風帯（青色）を図9に示す。同機が乗鞍岳の西側を飛行しているときは、上昇風帯の中であったものと推定される。しかし、同機が十石山付近で尾根を越えたことから下降風帯に入ったため、高度が低下したものと推定される。</p> <p>滑空機が、リッジソアリングを行う場合は、尾根の位置関係や風向きなどから予想される上昇風帯及び下降風帯を認識し、常に上昇風帯を飛行することが重要である。</p> <p>(2) 同機の飛行</p> <p>① 下降風帯への飛行</p> <p>機長は、十石山付近で北の焼岳方面に向かおうとしたが、斜面との間隔を維持することに集中し、目標としていた焼岳から目を離し、磁気コンパスなどの計器で方角を確認することもなかったため南東に変針していることに気付かなかったものと考えられる。機長は、下降風帯に入った際も安房峠付近の谷の影響であると誤認し、すぐに引き返さずに進んだと考えられる。機長は、元の場所に戻ろうと旋回して引き返した時に、右前方に焼岳を視認したため、いつの間にか焼岳を北方に飛び越して南下していると勘違いした。図9に機長の口述による</p>

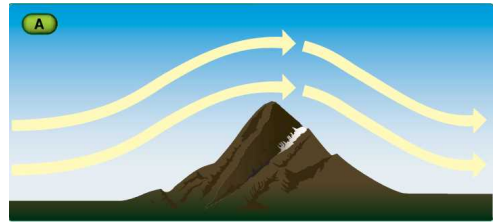
図6 リッジソアリング

リッジの上流側で流れが上に曲げられるのと同じようにリッジの下流側で流れは下に曲げられる。[図6]この下降風は驚くほど強いことがある。険しいリッジでは強風時には2,000 fpm(10 m/s)かそれ以上になることがある。中程度の風においてさえ、リッジ近くの下降風が非常に強く、リッジの風上側に抜けられないことがある。
