航空事故調査報告書

グラザー・ディルクス式DG-500M型（動力滑空機、複座）

JA2500

着陸時の機体損傷

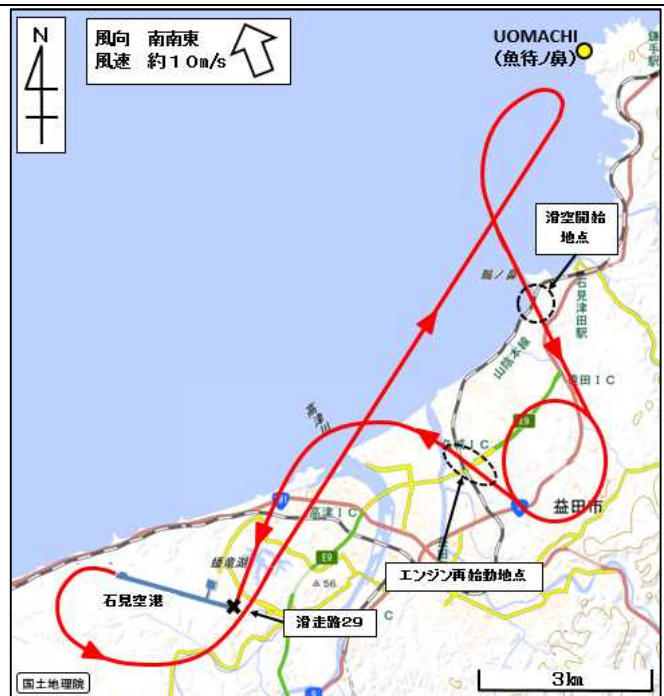
図1 推定飛行経路図

機長は、主脚を格納していたことから滑走路を避けて滑走路南側の草地に着陸するつもりであったが、草地を越えて空港の敷地から逸脱すると感じたため、右に旋回した。その時、同機は、右主翼端を地面に接触させ、右方向に回転しながら到着気味に接地して停止した。機長は衝撃をほとんど感じなかったが、操縦席から出た際に胴体後部が破断していることを確認した。

機長は、滑走路を避けて、滑走路南側の草地に着陸しようとしたが、同機がそのまま直進して空港の敷地外に飛び出すおそれがあると思ったので、右旋回して滑走路脇の草地に着陸しようとした。しかしながら、空港へ向かう間の高度損失が大きく、空港に進入した時の高度が低かったため、右に旋回した際に右主翼端が地面に接触したものと考えられる。その後、同機はバランスを崩して、機体が右に約180度回転しながら滑走路29末端付近の草地に着陸し、胴体後部が破断したと考えられる。
