AA2021-6

# 航空事故調査報告書

I ANAウイングス株式会社所属  
ボーイング式737-800型  
JA64AN  
機体の動揺による客室乗務員の負傷

所属 ANAウイングス株式会社  
型式 ボーイング式737-800型  
登録記号 JA64AN  
事故種類 機体の動揺による客室乗務員の負傷  
発生日時 令和2年4月12日19時30分ごろ  
発生場所 愛媛県大洲市の上空、高度約8,200m (FL270)

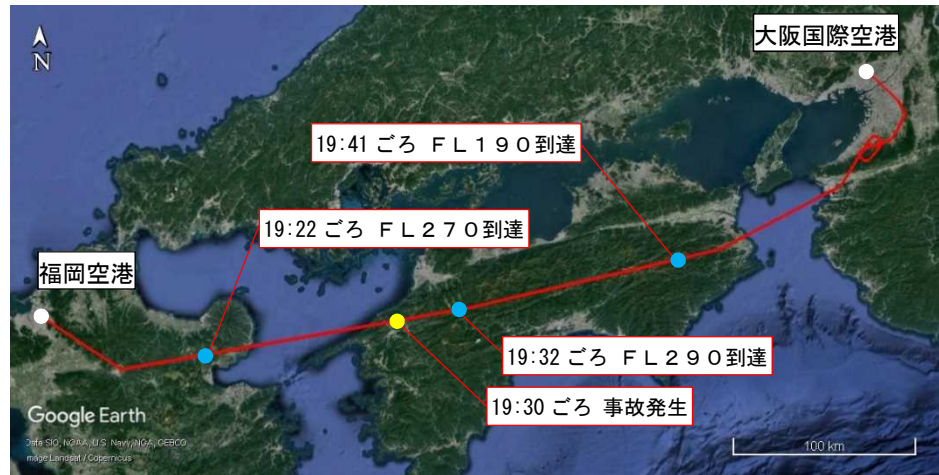
図2 推定飛行経路

機長は機内アナウンスを実施した後、副操縦士とアプローチ・ブリーフィングを開始した。19時28分ごろ、機長は、同機が薄い雲を断続的にかすめたことを視認したことから、アプローチ・ブリーフィングを中断してエンジンの防氷装置を作動させた。このとき、気流は安定しており、機上気象レーダーにも強い雨域を示すエコーは映っていなかったことから、座席ベルト着用サインは消灯させたままとした。19時28分44秒、同機は管制機関から降下及び周波数変更について管制指示を受けたことから、機長はPMとして管制機関と交信を開始したところ、19時29分40秒、交信を行っている最中に突然2回、同機に激しい動揺が発生した。機長は、直ちに座席ベルト着用サインを点灯し、副操縦士と操縦を交替した。同機は、雲中飛行となって動揺が続いたことから、管制機関に対して、雲頂付近を飛行していて揺れていることを理由にしてFL290への上昇を要求した。同機は、管制機関の許可を得てFL290に上昇して雲を回避したが、再び雲中飛行となって動揺は収まらなかった。その後、FL190に降下して雲の層の下に出るまで、同機は動揺が継続した。
