AA2023-1

航空事故調査報告書

I 岩手県防災航空隊（東邦航空株式会社受託運航）
アグスタ式AW139型（回転翼航空機）
JA10TE
消火活動中の航空機からの散水による人の負傷

令和5年2月16日

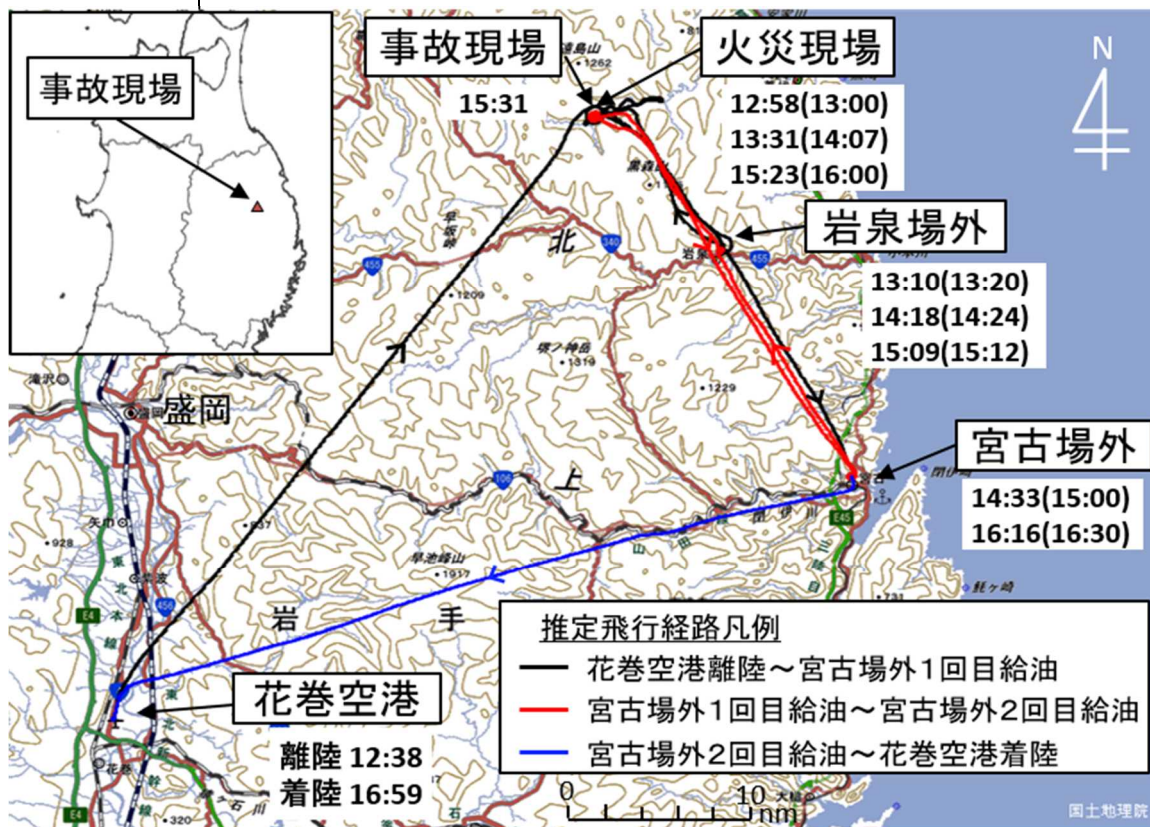
図1 同機の推定飛行経路

- 12時38分 花巻空港を離陸した。
- 12時58分 火災現場を上空から確認したところ、東寄りの弱い風が吹き、火災現場が山の斜面に広がりつつあった。
- 13時10分 給水地の岩泉中学校場外離着陸場（以下「岩泉場外」という。）にて、ポンプ車から消火バケツ（2.8(2)参照）に給水を行った後、火災現場に向かった。
- 13時31分 1回目の散水（500ℓ）を実施した。
- 13時40分 時間を短縮するため、給水方式を安家川からの自己給水*5に変更した。
- 13時43分～14時05分 2回目から6回目の散水（約200ℓ/回）を実施した。
- 14時07分 給水方法の変更準備及び燃料補給のため、岩泉場外経由、宮古消防署訓練場場外離着陸場（以下「宮古場外」という。）に向かった。
- 14時18分～14時24分 機材の移動準備のため、岩泉場外を経由した。

14時33分～15時00分 宮古場外で燃料補給を行い、岩泉場外に向かった。
15時09分～15時12分 岩泉場外で地上支援員及び機材を積載し、火災現場付近の安家川に向かった。
15時23分 上空から火災現場を再確認したところ、火災は収まりつつあり、火は見えなかった。
15時31分 安家川横の休耕地で、可搬式ポンプを使って安家川から消火バケツに700ℓを給水した。
15時31分40秒ごろ 7回目の散水を実施したところ、地上の消防団員に水が直撃し負傷した。負傷の状況は、同機には通報されなかった。負傷した消防団員は、目撃者と共に大平簡易給水施設浄水場付近まで下山後、救急車で病院に搬送された。
15時36分～15時50分 以後、4回の散水を行い、計11回の散水を実施した。
16時59分 宮古場外で燃料補給後、花巻空港に着陸した。着陸後、宮古消防本部から、負傷者が発生したと通報を受けた。負傷者は、診断の結果、胸椎及び腰椎を骨折し重傷であった。

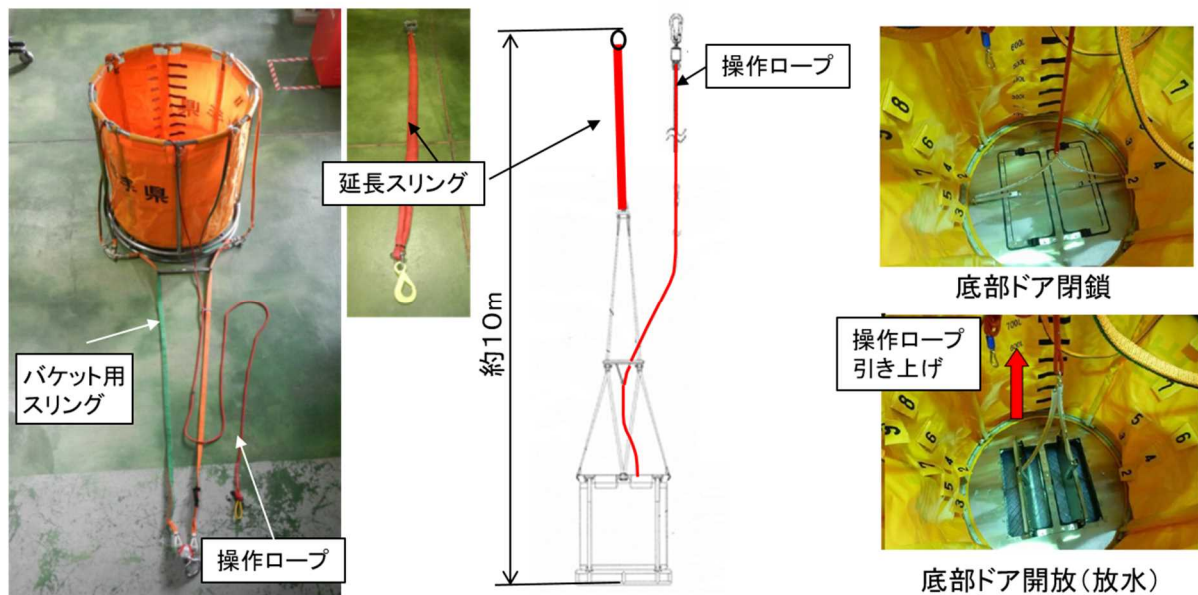
図5 機外吊下げ式消火バケット

機外吊下げ式消火バケットは、空中消火のため、水や消火剤を最大1,200ℓ積載することが可能であり、カーゴフックに装着して、消火バケットの下部から火災現場に散水する装置である。折り畳んで機内に搭載可能であり、散水時は、機内乗組員が手動で操作ロープを引き上げ、底部ドアを開閉して散水する。

同機の機体システム及び機外吊下げ式消火バケットに不具合はなかった。
