航空事故調査報告書

I 株式会社スターフライヤー所属
エアバス式A320-214型
JA24MC
機体の動揺による乗客の負傷

令和5年6月29日

所 属 株式会社スターフライヤー
型 式 エアバス式A320-214型
登録記号 JA24MC
事故種類 機体の動揺による乗客の負傷
発生日時 令和4年1月16日 19時48分ごろ
発生場所 岡山県倉敷市上空、FL280

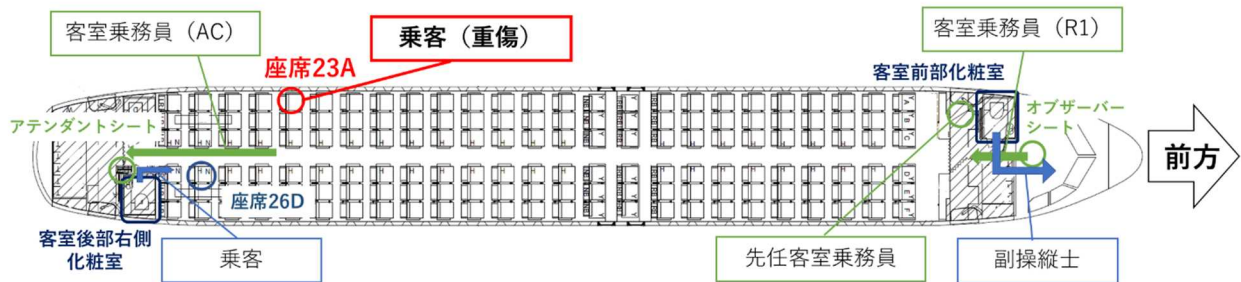
図2 同機配席図

座席23Aに座っていた乗客は、シートベルト着用サインが消灯されてからもシートベルトを締めていた。しかし、同乗客は、その続いた揺れによって、右脇腹を座席右側の肘掛けに打ち付けた（19時47分50秒ごろ）。同乗客は、その続いた揺れは縦揺れではなく横揺れで、大きさは今まで体験したことがないくらいの揺れと感じた。

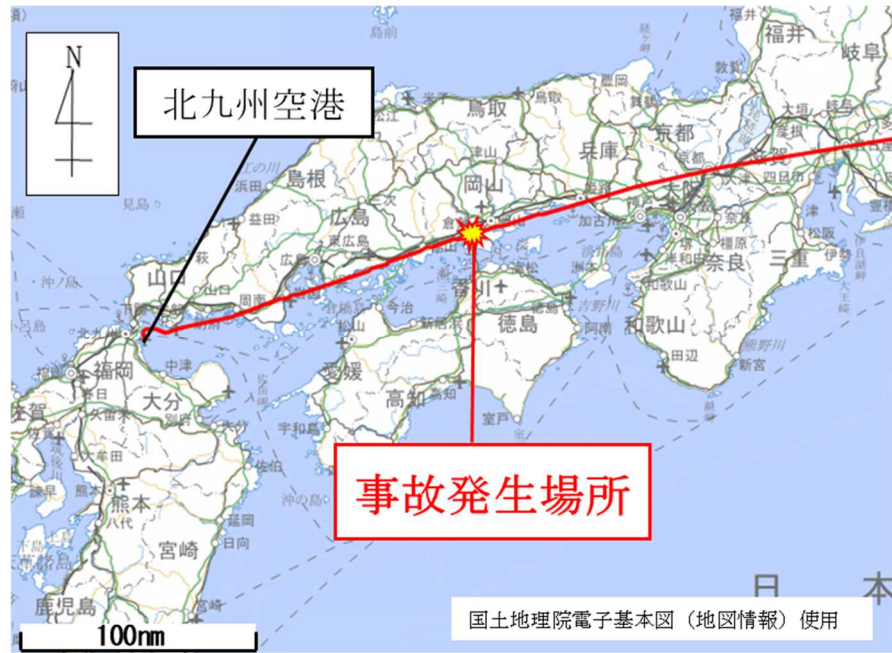
図4 推定飛行経路図

本事故の発生場所は、岡山県倉敷市（北緯34度34分49秒、東経133度49分38秒）の上空FL280で、発生日時は、令和4年1月16日、19時48分ごろであった。

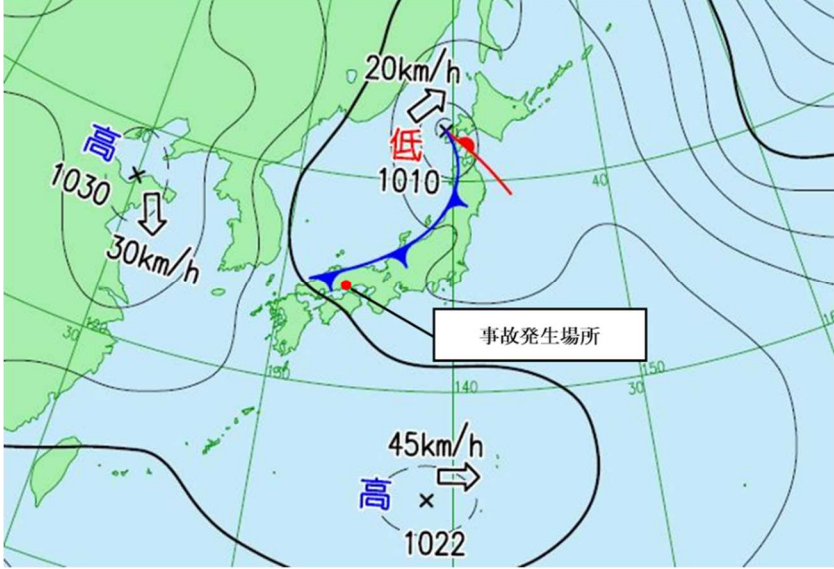
<p>備規程（株式会社スターフライヤー）の適用を受けている期間</p> <p>本事故発生時、同機の重量及び重心位置は、いずれも許容範囲内にあった。</p> <p>同機には、飛行記録装置（FDR）及び操縦室用音声記録装置（CVR）が装備されていたが、本事故発生後も運航が継続されており、FDR及びCVRはその記録が上書きされていた。</p>
<p>2.6 気象</p>	<p>(1) 天気概況</p> <p>気象庁が発表した令和4年1月16日18時の速報天気図（図5）によれば、本州付近は大陸からの高気圧と南岸の高気圧の谷間となり、北海道西岸には発達中の低気圧があり北東進していた。その低気圧からのびる寒冷前線が北日本から山陰付近までのびていた。</p>
