航空事故調査報告書

所属	個人
型式、識別記号	ランズ式S-7クーリエーR582L型（超軽量動力機、複座）、JR0628
事故種類	墜落
発生日時	令和4年11月20日 11時25分ごろ
発生場所	茨城県 <small>ばんどう</small> 坂東市 坂東フライングクラブ場外離着陸場付近 （北緯36度01分07秒、東経139度52分17秒）

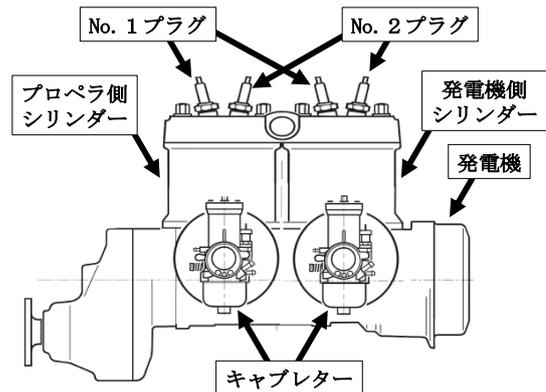
図4 エンジン概略図

同機のエンジンには、各シリンダーに2本ずつ、計4本の点火プラグが使用されている（図4参照）。点火プラグの電極の間隔は、いずれもメンテナンス・マニュアルによる規定値（0.6～0.7mm）の範囲外であった。また、プロペラ側シリンダーのNo.1プラグについては、中心電極の突き出しがほぼなく、中心電極周辺のがいし^{*2}に燃焼痕がなかった（図5参照）。

同機の点火回路はCDI点火装置^{*3}を使用しており、No.1プラグ側の点火回路1とNo.2プラグ側の点火回路2の二重点火系統となっている。各点火回路の信号電流は発電機のマグネトフライホイール^{*4}の突起部がピックアップコイルを横切る時に発生するが、突起部とピックアップコイルの間隔が、点火回路1が0.8mm、点火回路2が1.1mmであり、共に規定値（0.4～0.5mm）よりも大きかった（図6参照）。
