航空事故調査報告書

所 属 個人
型 式 アエロspashアル式AS350B型（回転翼航空機）
登録記号 JA6050
事故種類 ハードランディングによる搭乗者の負傷及び機体損傷
発生日時 令和3年3月23日 09時33分
発生場所 長野県ちいさがた小県郡青木村

令和6年6月7日
運輸安全委員会（航空部会）議決
委 員 長 武 田 展 雄（部会長）
委 員 島 村 淳
委 員 丸 井 祐 一
委 員 早 田 久 子
委 員 中 西 美 和
委 員 津 田 宏 果

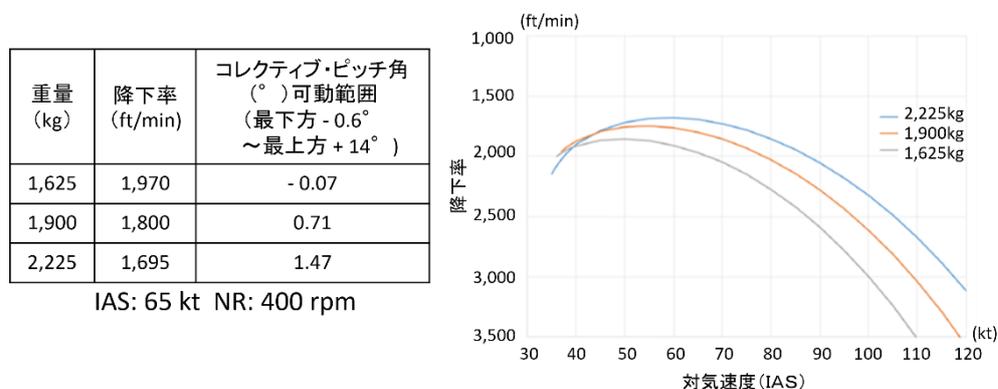
図10 オートローテーション実施時の降下率とコレクティブ・ピッチ角

オートローテーション実施時は、対気速度と機体重量によって、降下率が変わる。設計・製造者のシミュレーションによれば、図10のとおり、非常操作手順が目安としている対気速度65ktでは、ローター回転速度（NR）を400rpmで維持した場合、降下率が約1,800ft/minとなる。重量による違いは、重量が重くなるほど、降下率は減少するが、コレクティブ・ピッチ・レバーの位置は僅かに高くなる。また、対気速度を40kt未満まで減少させた場合は、重量が重くなるほど、降下率が大きくなる。
