航空事故調査報告書

所 属 四国航空株式会社
型 式 ベル式412EP型（回転翼航空機）
登録記号 JA6977
事故種類 荷つり作業中における地上作業員の負傷
発生日時 令和4年11月28日 10時52分ごろ
発生場所 宮崎県都城市

令和6年7月19日
運輸安全委員会（航空部会）議決
委 員 長 武 田 展 雄（部会長）
委 員 島 村 淳
委 員 丸 井 祐 一
委 員 早 田 久 子
委 員 中 西 美 和
委 員 津 田 宏 果

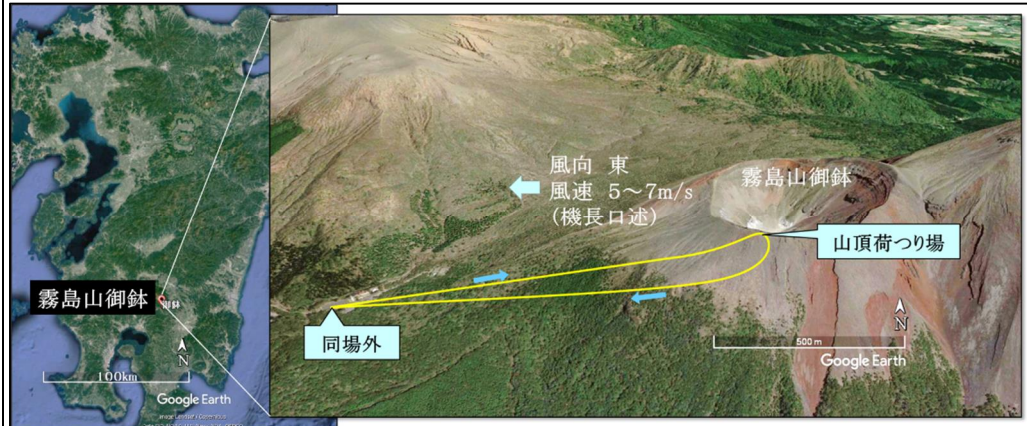
図1 推定飛行経路

2.1 飛行の経過	機長、機上作業員及び地上作業員の口述、飛行記録装置（FDR）の記録並びに現場責任者が作業記録のために撮影した動画の記録によれば、飛行の経過は概略次のとおりであった。 同機は、令和4年11月28日、霧島山御鉢の山頂付近の荷つり場（以下「山頂荷つり場」という。）からの機材の荷降ろしのため、機長が右操縦席に、機上作業員が機上誘導及び荷物の離脱操作を行うため左後部座席に着座し、山頂荷つり場から麓にある高千穂河原場外離着陸場（以下「同場外」という。）まで、機外つり下げによる物資（モッコ ^{*1} に包まれた荷物（以下「モッコ」という。））の輸送（以下「ヘリ物輸作業」という。）を5回計画していた（図1参照）。なお、機長はこの現場での飛行は初めてであった。
-----------	---

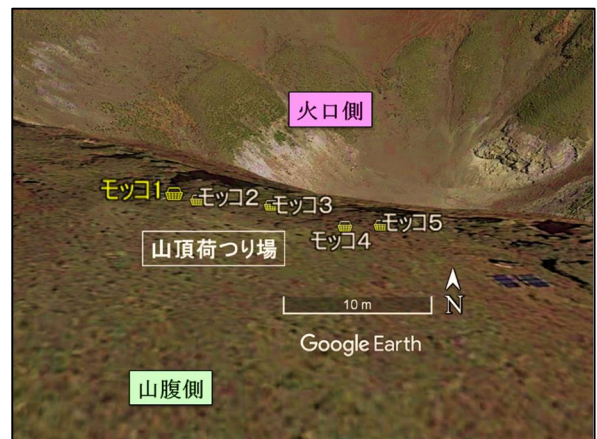
図2 モッコの配置

同機は、天候が回復したことから、10時48分ごろ、1回目のヘリ物輸作業のため同場外を離陸し、10時50分ごろ、山頂荷つり場に置かれた5個のモッコ（西側から順番に「モッコ1」から「モッコ5」とする。）のうち、モッコ1の約20m手前（西側）に、機首方位約70°でホバリングした。

その際、使用するスリングの長さは5mで問題ないことを確認した(図2及び図3参照)。

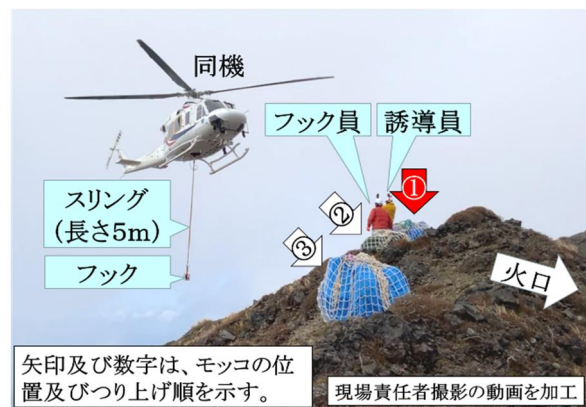
図3 誘導員及びフック員の状況

山頂荷つり場では、現場責任者以下5名の地上作業員（後掲「2.7(1)表1」参照）が配置され、そのうち山頂誘導員（以下「誘導員」という。）及びフック掛け員（以下「フック員」という。）の計2名が、同機の下方に入って行う作業に従事していた。なお、同機から見て、誘導員はモッコ1の左側（西側）に、フック員は右側に位置していた（以下、モッコ1

及び周辺の作業員の位置や動きの説明で使用する方向を示す記述（前、後、手前、奥、右、左）は、特に指定がない限り、同機から見た場合として表記する。）（図3参照）。
