航空事故調査報告書

所 属 全日本空輸株式会社
型 式 ボーイング式767-300型
登録記号 JA603A
事故種類 車両との衝突による機体損傷
発生日時 令和5年1月25日 07時38分
発生場所 成田国際空港

令和6年8月30日

運輸安全委員会（航空部会）議決

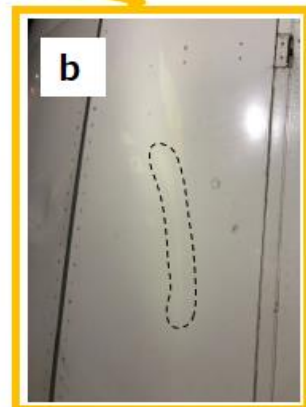
2.3 損壊	<p>(1) 航空機の損壊の程度 中破 レドーム、前方与圧隔壁、胴体下面外板、前方アクセス扉、前脚格納扉等の破損（付図）</p> <p>(2) 地上作業車両の損傷（図3） 運転席兼操作台の破損及び変形、操作台手すりの変形及び破断</p>
2.4 乗組員等	<p>(1) 機長 52歳 定期運送用操縦士技能証明（飛行機） 平成18年4月12日 限定事項 ボーイング式767型 平成10年4月28日 第1種航空身体検査証明書 有効期限 令和5年5月26日 総飛行時間 14,188時間16分 最近30日間の飛行時間 50時間02分 同型式機による飛行時間 4,490時間19分 最近30日間の飛行時間 50時間02分</p> <p>(2) 副操縦士 43歳 事業用操縦士（飛行機） 平成18年1月26日 限定事項 ボーイング式767型 平成27年5月27日 計器飛行証明（飛行機） 平成18年1月27日 第1種航空身体検査証明書 有効期限 令和6年2月6日 総飛行時間 8,683時間58分 最近30日間の飛行時間 31時間26分 同型式機による飛行時間 4,089時間38分 最近30日間の飛行時間 31時間26分</p>
