航空事故調査報告書

所 属 個人
型 式 ロビンソン式R 2 2 B e t a 型（回転翼航空機）
登録記号 J A 7 9 7 5
事故種類 墜落
発生日時 令和3年10月7日 06時48分
発生場所 神奈川県^{はだの}秦野市

令和6年12月20日

運輸安全委員会（航空部会）議決

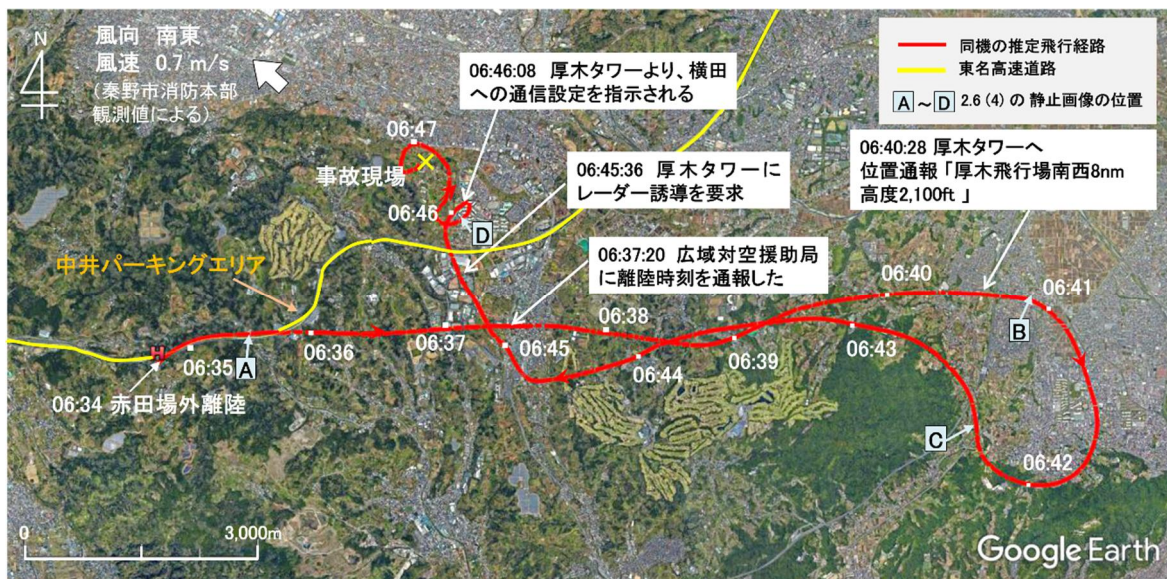
図2 同機の推定飛行経路

06時47分34秒 同機は、メイン・ローター・ブレードが折損し、テール・コーンが切断され、胴体が空中分解した。

06時48分03秒 同機は、秦野市内の畑に墜落した（同機が墜落した際のエンジンの停止音を墜落地点から離れた位置に落下したGoProが音声情報として記録しており、これをもとに時刻を特定した。）。

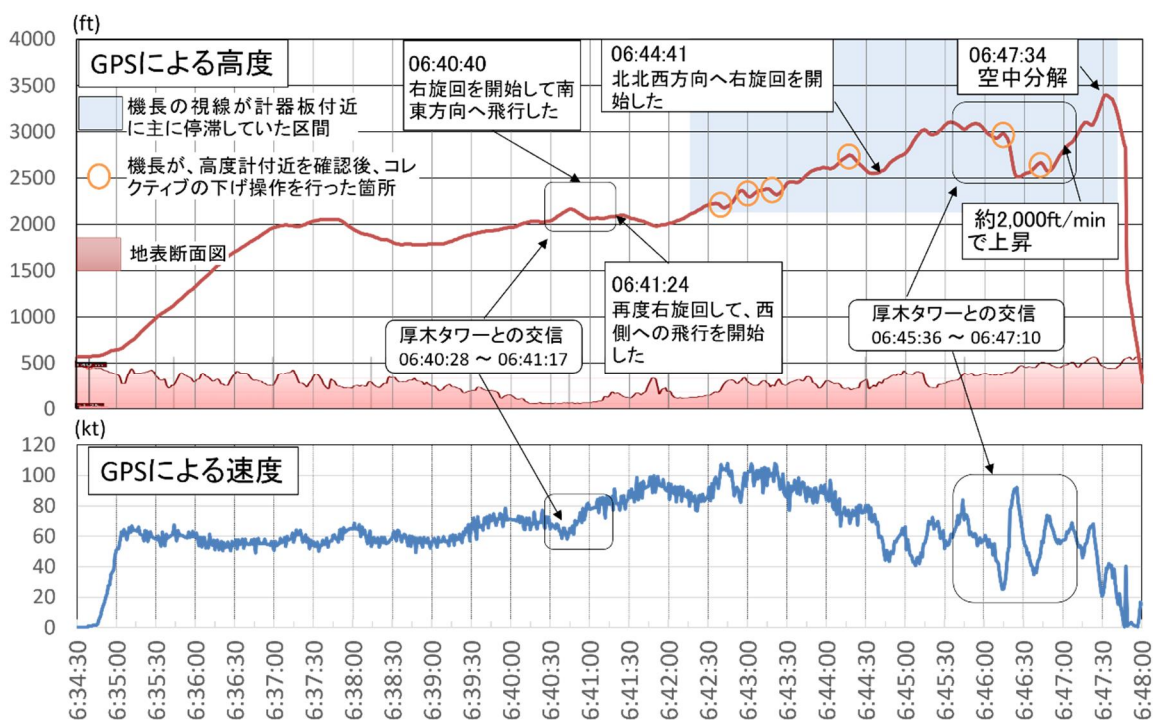
図6 高度及び速度の変化並びに機長の視線と操作の特徴
(GoProの記録による)

GoProの記録によれば、離陸から墜落までの高度及び速度の変化は図6に示すとおりである。離陸直前から空中分解に至るまで、機長がキャブレター（気化器）・ヒート・コントロール・レバーを調整する操作は見られなかった。このうち06時42分20秒から06時47分31秒までの間、機長の視線は主に計器板付近にあった。また、機長の視線が一時的に高度計付近にとどまった後、機長がコレクティブの下げ操作を行い、高度を下げた箇所があった。さらに、同機が空中分解す

高度を維持せず上昇したことについては、機長の視線を動画で確認したところ、図6のとおり、飛行視程が悪化し水平線が視認できない状態になってから、視線の動きが計器板付近を見ていた。速度及び飛行針路は、おおむね維持されていたことから、姿勢指示器、対気速度計及び定針儀は、クロス・チェックされていたと考えられる。他方、高度が修正された箇所、機長の視線及びコレクティブの下げ操作を比較して確認したところ、コレクティブの下げ操作により、高度が修正された箇所が数箇所見られたものの、十分な修正が行われていなかったことから、姿勢指示器の左側に配列されている高度計及び昇降計の変化情報が適切に把握されていなかったと考えられる。

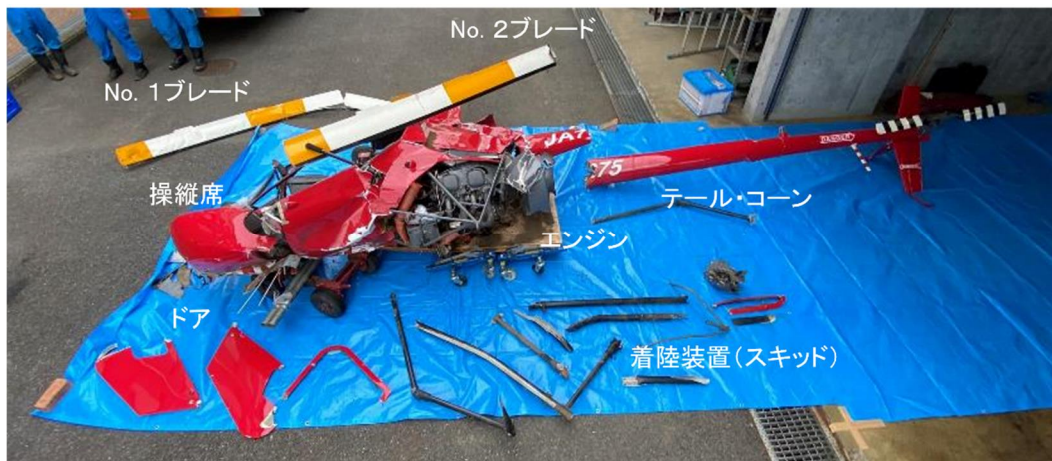
図9 残骸の再配置による損壊状況

- マスト・フェアリングにメイン・ローター・ブレードとの衝突痕があった。
- 機体の胴体幅は、112cmから90cmまで圧縮変形していた。
- 操縦席のフレームが変形し、風防及びドア窓が破壊され飛散していた。
- テール・コーンは、前方のメイン・ローター・ブレードとの衝突痕の位置で破断していた。また、水平安定板にはメイン・ローター・ブレードの衝突痕があった。

- 二枚のメイン・ローター・ブレードは、数か所で変形し、No. 1ブレードは、スピンドルから42cmのところまで下面側へひねられるように変形、破断し、飛散していた(図8～図10及び図12)。
- メイン・ローター・シャフトは、スワッシュ・プレート付近で約20°変形していた(図13)。

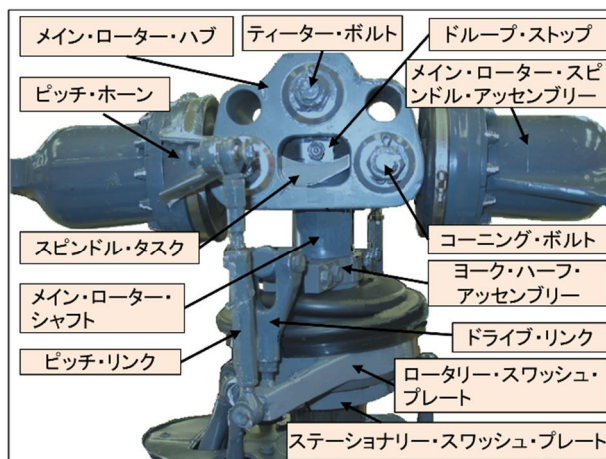
図11 メイン・ローター・ハブ周辺の正常な取付状態

- c メイン・ローター・シャフトの表面に顕著な衝突痕はなかったが、ティーター・ストップに衝突痕があり、ドループ・ストップ*7 下部のスピンドル・タスクとの接触面が変形していた（図13）。
- d No.1ブレード側のロータリー・スワッシュ・プレートは、張り出した付け根部分で破断していた（図11、図12、図15及び図16）。
- e No.1ブレードのピッチ・リンクは、スワッシュ・プレートの接続部で破断し、No.2ブレードのピッチ・リンクは、ブレードの接続部で破断していた（図11、図12及び図15）。
- f No.1ブレードのスピンドル・タスクは、先端部が削り取られ、No.1ブレードの下面方向に回転し、一部が圧縮変形していた（図11及び図14）。

同型式機のローター形式は、半固定式のつり下げ型であり、メイン・ローター・ハブ周辺の主要な部品の名称は、図11のとおりである。操縦装置及びブレードのフラッピングに対する変化は図22のとおりであり、これら三つの動きが複合的に作用することによって、機体の上昇降下及び姿勢変化が行われる。

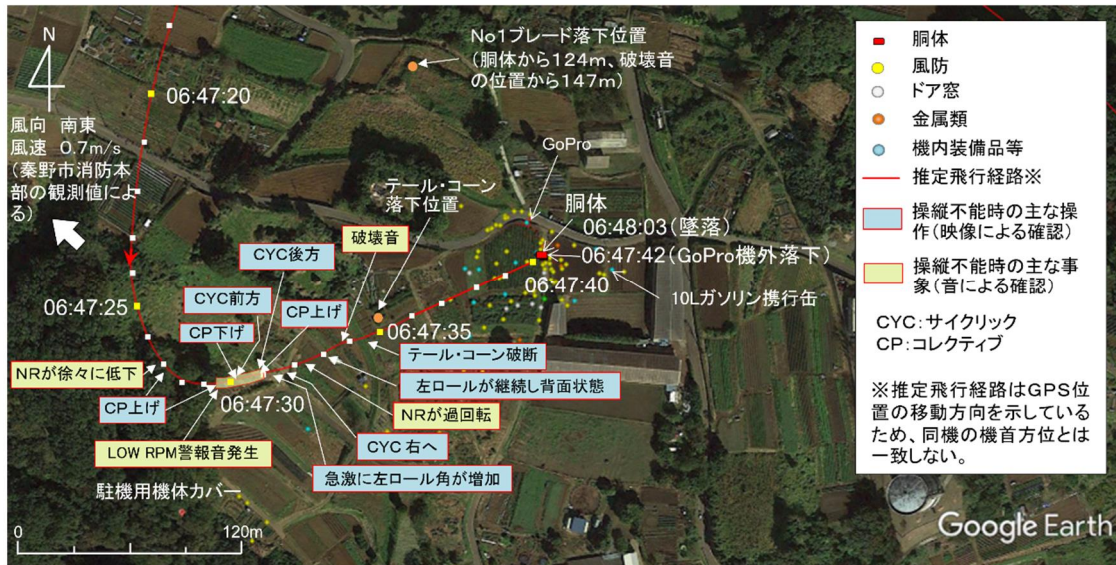
図 2 5 墜落直前の同機の推定飛行経路及び残骸位置との比較

また、図 2 5 は同機の推定飛行経路、2.9.1 に記述した残骸位置及び動画により確認した事象を重畳させた図である。

- C. 同機は、左ロールを継続して、06時47分33秒にはNRが107%まで増加した後、NRの音響周波数が不明となった。
- D. 同機は、左ロール運動が継続されて、No.1ブレードのスピンドル・タスクがドループ・ストップに接触しながら、スワッシュ・プレートが傾斜した状態が続き、06時47分33.6秒にスワッシュ・プレート付近の操縦系統が破損し、No.1ピッチ・リンクのスワッシュ・プレートの接続側がせん断され、No.1ブレードが下方側にひねられるように折損し、致命的なマスト・バンピングが発生したと考えられる。以後、メイン・ローター・ブレードが折損したことにより、操縦不能な状態となった。さらに、折損したメイン・ローター・ブレードが胴体に接触して、テール・コーンが破断し、墜落したと推定される。

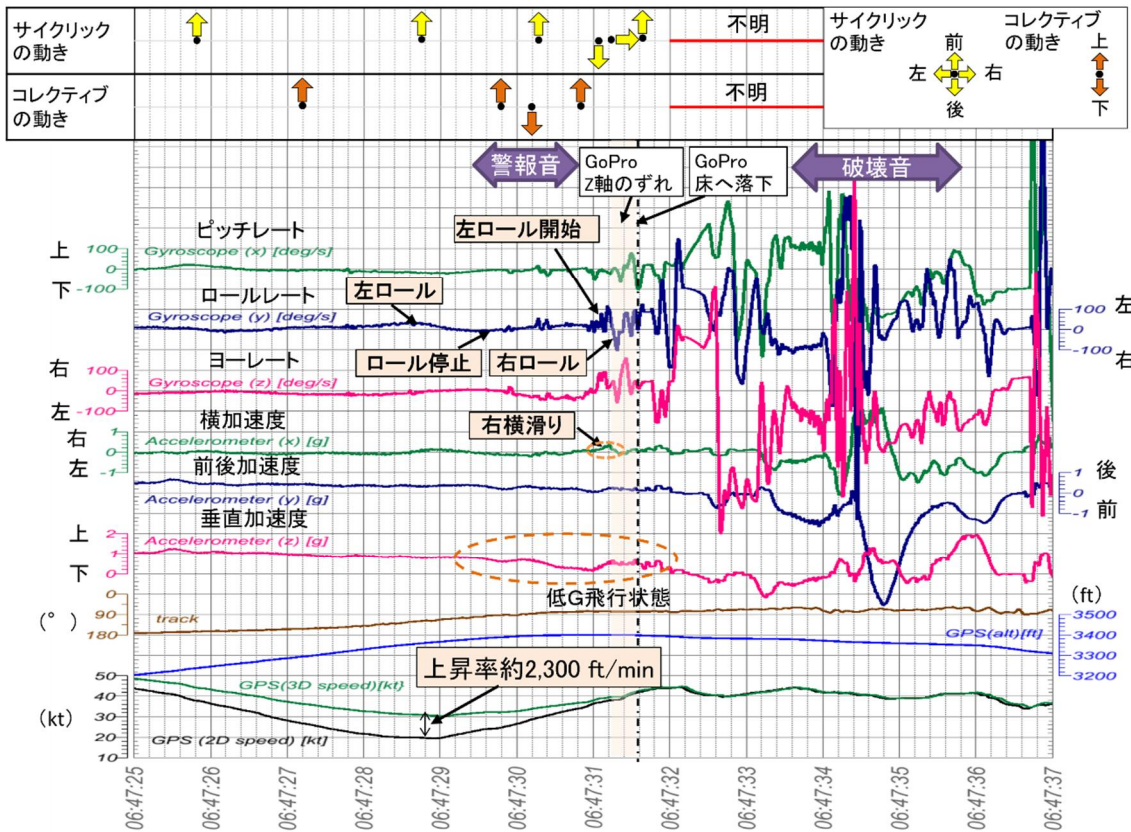
図1 GoProによるメタデータの分析

LOW RPM 警報音は、0 6時4 7分2 9秒にNRが9 7 %未満に低下した際に発報し、約1.5秒間鳴っていた。0 6時4 7分3 0秒に、機長がサイクリックを前方に操作しながら、コレクティブを下げたことにより、その0.5秒後にNRは1 0 2.5 %以上となったが、増加を続け1 0 7 %以上の過回転となった。また、機長がNRの増加中の0 6時4 7分3 1秒にコレクティブを上げながら、サイクリックを後方に操作をした後、0 6時4 7分3 3秒にNRの周波数が不明瞭となり、0 6時4 7分3 4秒には機体の破壊音の音響が記録されていた。

付図3図1は、GoPro に記録されていたメタデータをグラフ化し、動画で確認した機長の操作の特徴及び音響分析による特異な点を合成したものである。
