# 航空事故調査報告書

所 属 個人  
型 式 エアー・ボーン式エッジX-R 582型（超軽量動力機、複座）  
識別記号 JR 7453  
事故種類 墜落  
発生日時 令和7年3月2日 12時00分頃  
発生場所 茨城県坂東市 坂東フライングクラブ場外離着陸場付近

令和7年11月13日  
運輸安全委員会（航空部会）議決  
委員長 李家賢一（部会長）  
委員 高野 滋  
委員 丸井 祐一  
委員 早田 久子  
委員 津田 宏果  
委員 松井 裕子

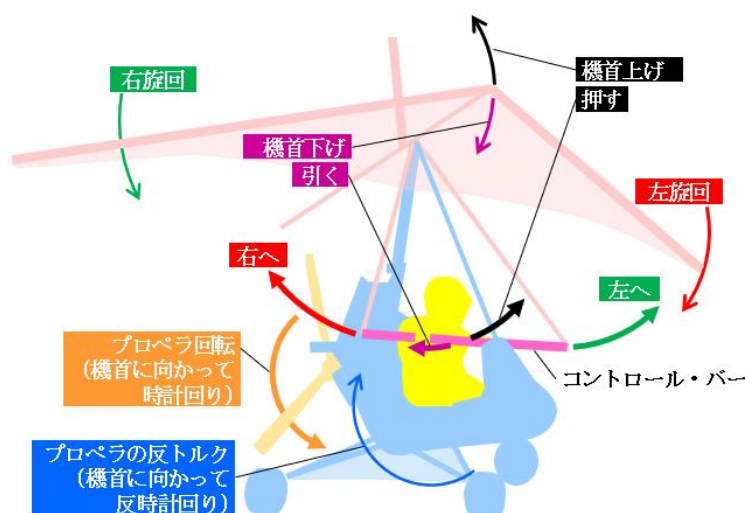
図 1 2 操縦の概要（コントロール・バーと翼面の動き）

同機は、上昇を開始した直後にエンジンの出力が低下し、上昇に必要な推力を得ることができなくなった。このとき、操縦者は、PILOT HANDBOOK に示されている緊急手順を行わず、エンジンの出力を回復する操作を優先し、速度を維持するためのコントロール・バー<sup>\*7</sup>による機首下げ操作や、プロペラの反トルク減少に対する修正操作を速やかに行わず上昇を続けた。このため、同機は、迎え角が高いまま急速に速度を失い、右へのバンクが深くなったことで、飛行に必要な揚力が得られず失速し、姿勢を回復できず、墜落に至ったと推定される。

<sup>\*7</sup> 「コントロール・バー」とは、同機のハンググライダー形式の翼部分と接続されているハンドル部分のことをいい、これを握って操作し、揚力の方向を傾けて操縦する。
