航空事故調査報告書

所 属 本田航空株式会社
型 式 ホーカー・ビーチクラフト式G 5 8 型
登録記号 JA 5 1 HA
事故種類 胴体着陸による機体損傷
発生日時 令和 5 年 8 月 1 4 日 1 0 時 2 7 分
発生場所 大分空港滑走路上

令和 7 年 1 月 2 4 日
運輸安全委員会（航空部会）議決
委 員 長 武 田 展 雄（部会長）
委 員 島 村 淳
委 員 丸 井 祐 一
委 員 早 田 久 子
委 員 中 西 美 和
委 員 津 田 宏 果

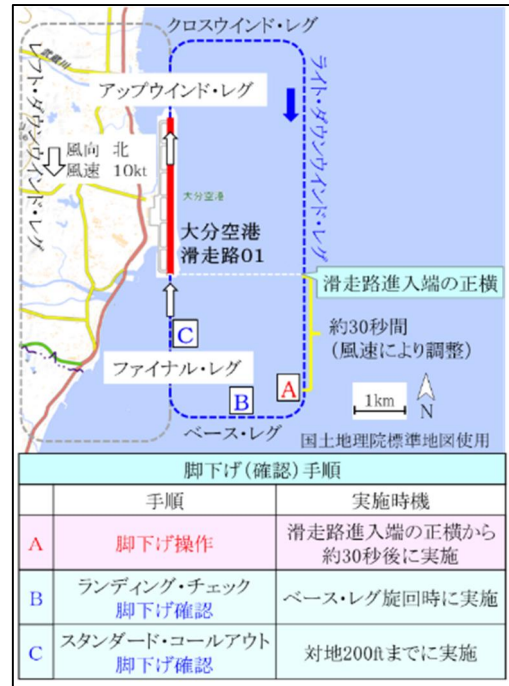
図1 場周経路及び脚下げ等時機

同空港の場周経路及び同社が定めるG58訓練実施規定に記載された脚下げ操作及び脚下げ状態の確認の実施時機は図1のとおりである（後掲「2.7(5)脚下げ操作及び脚下げ状態の確認」参照）。

また、同空港の東側場周経路は海上上空を飛行するのに対して、西側場周経路は大半が陸上部に掛かっており、又、滑走路の西側約1.4nmには住宅街がある。そのため、西側の場周経路は東側場周経路と比較して広めに設定されており、飛行高度も高く設定されている（表2及び図1参照）。

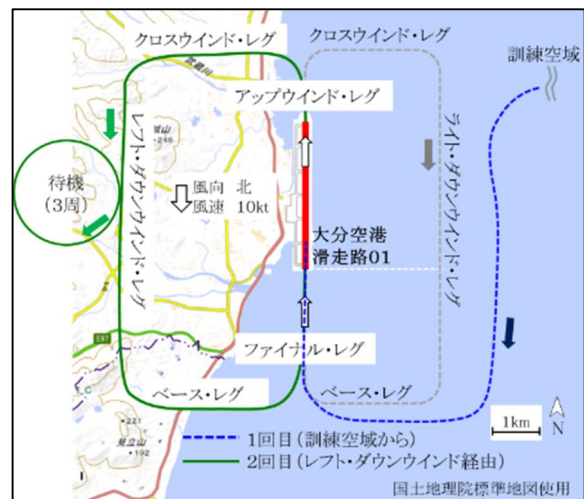
図2 同機の航跡図
(1回目及び2回目のTGL)

同機は、10時01分ごろライト・ダウンウインド・レグで大分タワーに1回目のTGLを要求した（図2参照）。大分タワーは、同機にTGLの許可を発出するとともに、TGL後は再びライト・ダウンウインド・レグに入って通報するように指示をした（CLEARED TOUCH AND GO, WIND 350 AT 10, AFTER TOUCH AND GO, REPORT RIGHT DOWNWIND）。

同機は、ファイナル・レグにおいて教官指示による復行を実施し、10時05分ごろアップウインド・レグにおいて大分タワーに復行したことを通報した。大分タワーは、出発機と到着機があることから、同機に、ライト・ダウンウインド・レグに入って通報する指示を変更し、レフト・ダウンウインド・レグに入って通報するように指示した（REVISED REPORT LEFT DOWNWIND DUE TO DEPARTURE AND ARRIVAL）。
