航空事故調査報告書

所 属 中日本航空株式会社
型 式 富士ベル式204B-2型（回転翼航空機）
登録記号 JA9383
事故種類 着陸時の機体損傷
発生日時 令和2年6月29日 09時30分ごろ
発生場所 兵庫県神崎郡福崎町 高岡場外離着陸場

令和7年3月7日

運輸安全委員会（航空部会）議決

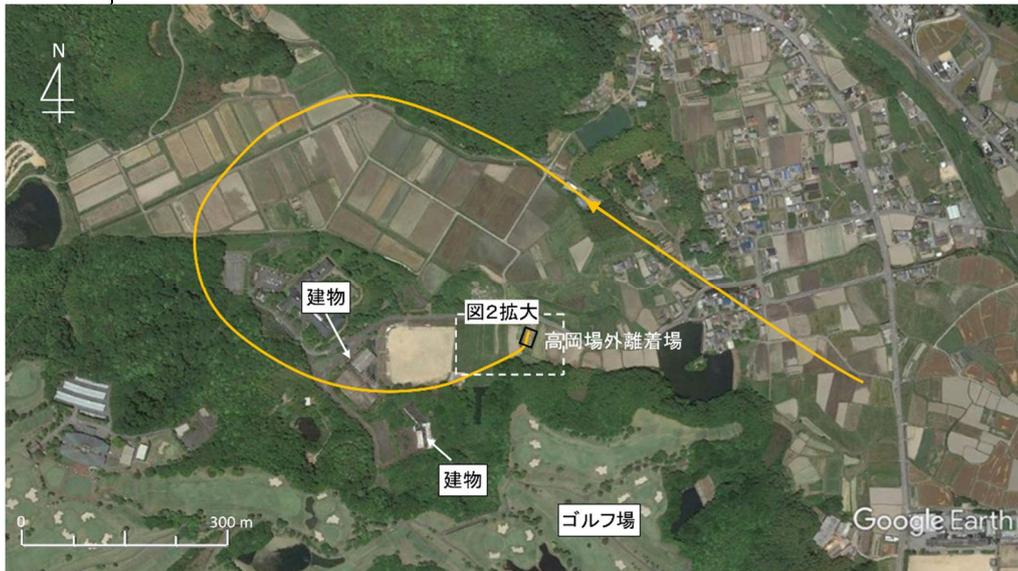
図1 同機の推定進入飛行経路

2.1 飛行の経過	同機の飛行計画並びに機長及び整備士の口述によれば、飛行の経過は概略次のとおりであった。 中日本航空株式会社所属富士ベル式204B-2型JA9383は、令和2年6月29日、機長ほか整備士3名計4名が搭乗し、機体空輸のため、08時49分ごろ、奈良県ヘリポートを離陸し、高岡場外離着陸場（以下「同場外」という。）へ向かった。 同機は、大阪国際空港の北側9nmを気圧高度約2,000ftで通過し、図1のとおり、徐々に降下しながら同場外の東側から北側を經由し、左旋回して西側から回り込むように進入した。図2のとおり、同場外に南西側から対地高度約40ftで進入中、エンジンの異常を確認し、速やかに着陸を試みた際、ハードランディングとなり、機体が損傷した。
-----------	---
