## 航空事故調査報告書

所 属 オールニッポンヘリコプター株式会社  
型 式 ユーロコプター式EC135T2型（回転翼航空機）  
国籍登録記号 JA37NH  
事 故 種 類 スポットにおける強めの接地による機体損傷  
発 生 日 時 令和5年3月2日 10時41分頃  
発 生 場 所 岡山空港スポット上

令和7年5月30日

運輸安全委員会（航空部会）議決

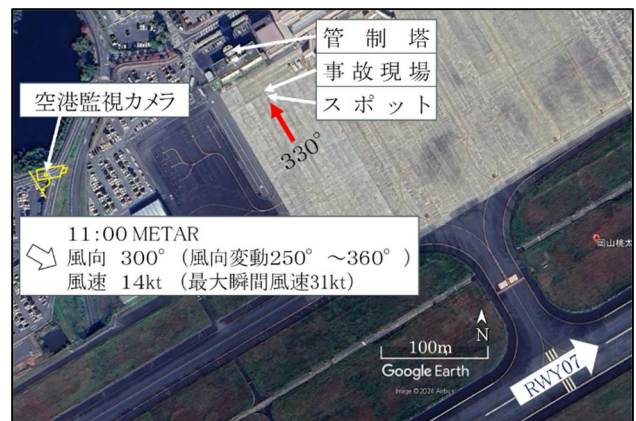
図1 本事故現場周辺の状況

同機は、エプロンに入った後、機首を真方位約330°としてスポットに向けて進入を開始した（図1参照）。

同機の接地位置は、スポットの停止バー標識から約3m管制塔側のエプロン上であり、接地後も右回転を継続した後に停止した。また、同機の強めの接地に伴い、同機に搭載された航空機用救命無線機（ELT）が作動した。岡山空港管理事務所によると、同機の強めの接地に伴うものと思われるELT信号の受信時刻は10時41分15秒であった。

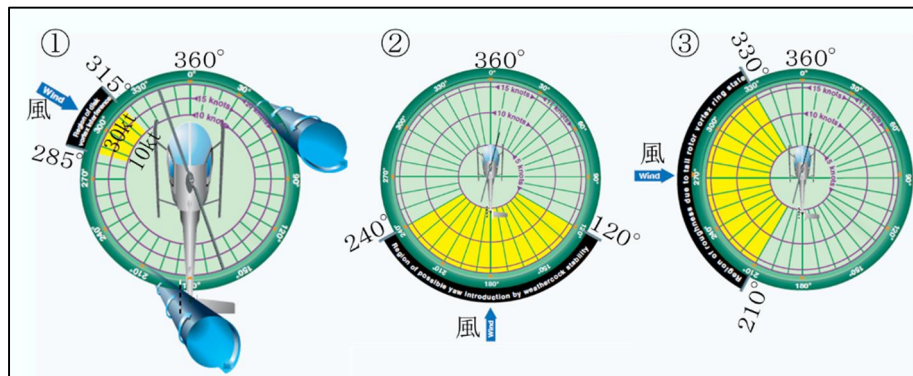
図9 L T Eに入りやすい風向

ヘリコプターは、相対風向 $285^{\circ} \sim 315^{\circ}$ 、風速 $10 \sim 30 \text{kt}$ の範囲の風を受けると、MRが発生させる乱気流がテールローターに干渉し、テールローターの推力が低下する（図9①参照）。その結果、右に機首を向ける。

ヘリコプターは、相対風向 $120^{\circ} \sim 240^{\circ}$ の範囲の風を受けると、機首を風上に向けようとするため、右又は左に機首を向ける（図9②参照）。特に、右に機首を向ける場合は、トルクと同じ方向への回転となるため、急に加速する。

ヘリコプターは、相対風向 $210^{\circ} \sim 330^{\circ}$ の範囲の風を受けると、テールローターから吹き出された後流が押し戻されて、乱気流となってテールローターに流入する。そのため、テールローターの推力が変化し、右に機首を向ける（図9③参照）。また、テールローターがVRSに入ると右に回転すると風見効果の領域に入り、右回転が加速する。

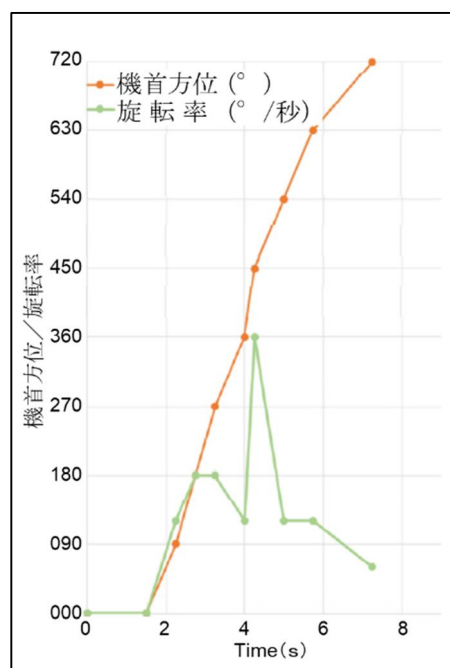
図 1 1 動画の分析による機首方位と回転率の変化

- a 市販のツールを使用して、動画速度を4分の1のスローモーションにした。
- b 同機の姿勢と動きを特定するために、スローモーション動画から、次の12枚の画像を切り出した。
  - (a) CPが上がったと考えられるとき（1枚）
  - (b) 右回転が開始されたとき（1枚）
  - (c) 機首方位が  $90^{\circ}$  ごとに变化したとき（8枚）
  - (d) 同機の高度の推定最低位置と推定最高位置（2枚）
- c 上記(a)～(c)の10枚の画像から得られた機首方位の変化と、その時間差から回転率を算出し、グラフに示した（図11参照）。

また、同機が最初に  $360^{\circ}$  回転するのに要した時間を  $2.5$  秒～  $3.0$  秒と推定した。
- d 上記(d)から、回転中の獲得高度が約  $5 \text{ m}$  であったと推定した。

本調査におけるFFSでの確認結果から、右回転中の同機の回転率及び高度変化は、フェネストロンの駆動系統が故障した状況と同様の傾向にあったものと考えられる。また、機長は、本事故時の右回転時に左ペダルを踏んだものの、その効果がなかったとしていることに加えて、本事故時の相対風は、LTEに入りやすい条件内にあったものと考えられる。このことから、同機は、LTEに入ったためフェネストロンの効果が一時的に喪失し、急激な右回転となった可能性が考えられる。
