## 航空事故調査報告書

所 属 海上保安庁  
型 式 テキストロン・アビエーション式172S型  
国籍登録記号 JA395A  
事 故 種 類 不時着による機体損傷  
発 生 日 時 令和5年4月18日 10時02分頃  
発 生 場 所 大分県宇佐市

令和7年9月25日

運輸安全委員会（航空部会）議決

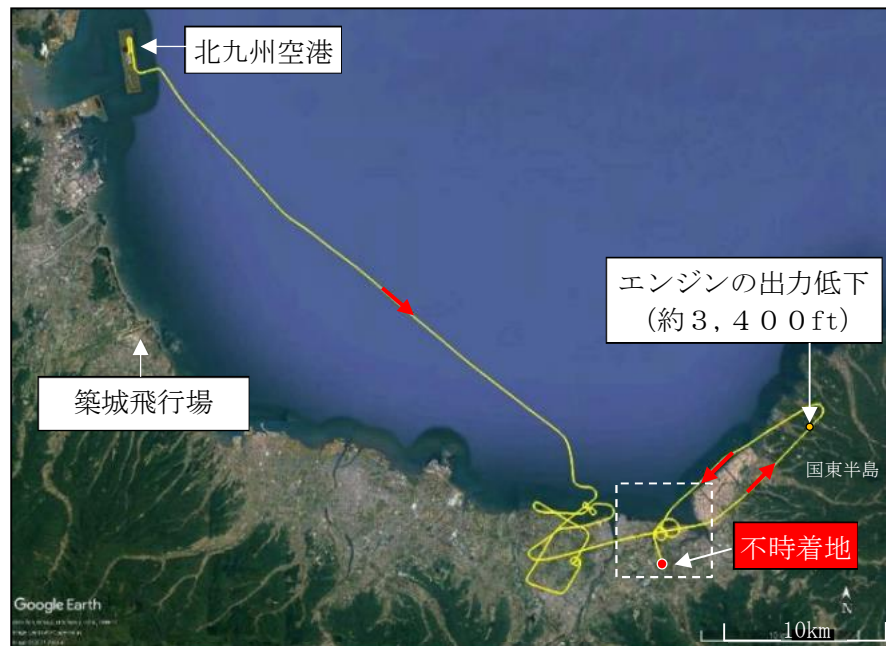
図1 GPSデータによる飛行経路図

本事故の発生場所は、大分県宇佐市内の農地（北緯３３度３３分００秒、東経１３１度２４分０８秒）で、発生日時は、令和５年４月１８日１０時０２分頃であった。

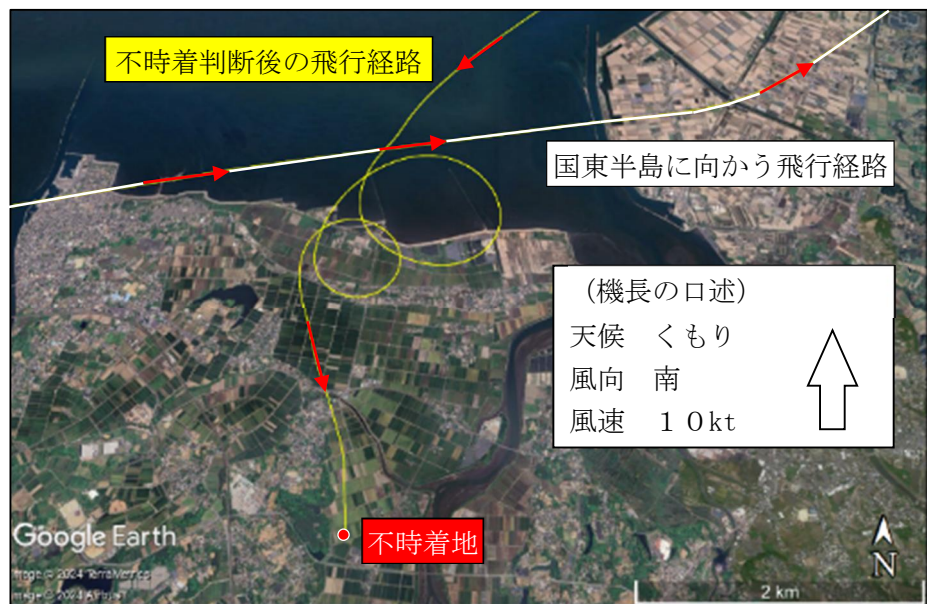
図2 不時着までの飛行経路図 (図1の白色破線部分の拡大図)

同機は、エンジン出力６０％で水平飛行が可能とされる約９０kt で飛行していたが、徐々に高度が下がっていった。０９時５８分頃、教官が、パワーレバーの操作によるエンジン出力の変化を確認するために、パワーレバーを１００％位置まで上げる操作をしたところ、エンジン出力表示は６５％以上には上がらず、次に少し下げる操作をしたところ、エンジン出力表示はパワーレバーの動きに追従するように下がった。教官は、パワーレバーを元の位置辺りに戻した。教官は、エンジン出力が統合計器に表示されている約６０％よりも感覚的に低いと感じ、高度も下がり続けていることから、北九州空港までたどり着くことはできないと判断した。教官は、南風が吹いていたため、同機の進路を南に取ることにした。０９時５９分、教官は、築城レーダーに、周辺の農地に緊急着陸することを通報した。教官は、日頃から周辺地形を把握しながら飛行していたため、緊急着陸する場所として、高压線などの電線がなく、緊急着陸した際の機体への衝撃の軽減が期待できる地点を選択した。同機は、左旋回しながら高度を徐々に下げた。高度１,０００ft を切ったところで、教官は、航空機用救命無線機（ＥＬＴ）を作動させ、訓練生にトランスポンダーコードを緊急事態に遭遇した際に送信する「７７００」に変えさせた。教官は、着地後に同機が反転することも予測して、訓練生に安全姿勢を取り衝撃に備えるよう伝え、訓練生及び自身のシートベルトの状態を確認するとともに、左操縦席ドア及び右操縦席ドアのロックを解除した。教官は、緊急着陸地<sup>かん</sup>周辺に障害物や人がいないことを確認しつつ進入し、着陸間際、操縦桿をしっかり握り衝撃に備えた。１０時０２分、同機は農地に不時着し、機首が反方位を向いて、上下が反転した状態で停止した。教官は右操縦席ドアから機外に脱出し、左操縦席ドアに回り訓練生を脱出させ、機体から離れさせた。その後、自身も機体から離れた。同機は大破したが、火災は発生しなかった。搭乗していた２名は、軽傷を負った。

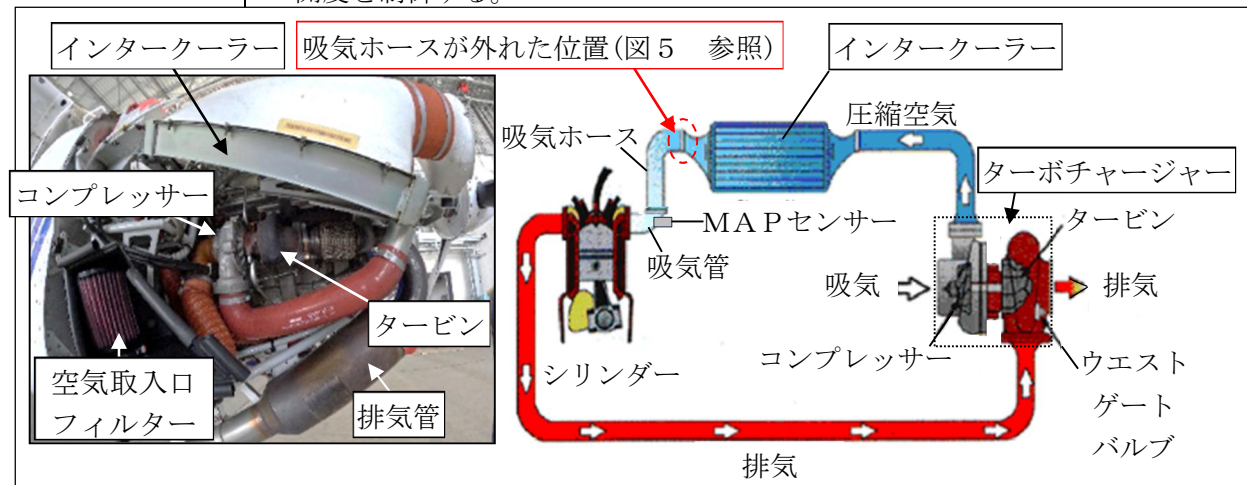
図8 ターボディーゼルエンジン系統図

同機は、同機のエンジンの設計・製造者が保有する追加型式設計承認 (Supplemental Type Certificate、以下「STC」という。) により、テクニファイ・モーターズ式TAE125-02-114型水冷直列4気筒のCOMMON RAIL式直噴ターボディーゼルエンジンを装備している。使用燃料はJET A-1で、エンジン及びプロペラ・ピッチのコントロールは、FADECにより行われる。本エンジンのターボチャージャーは、エンジンの排気ガスによりタービン及び同軸のコンプレッサーを回転させて、最大で2,375mbar まで圧縮した空気をインタークーラーで冷却してから、吸気行程のシリンダーに送り込む。エンジンの設計・製造者によると、FADECは、パワーレバーの位置とエンジンの回転数から、必要となる燃料の量を計算するとともに、圧縮空気の圧力の調整とターボチャージャーの過回転防止

のため、吸気管内圧力（MAP：Manifold Air Pressure）センサーなどの情報に基づき、タービン側にあるウェスト・ゲート・バルブ（WGバルブ）の開度を制御する。

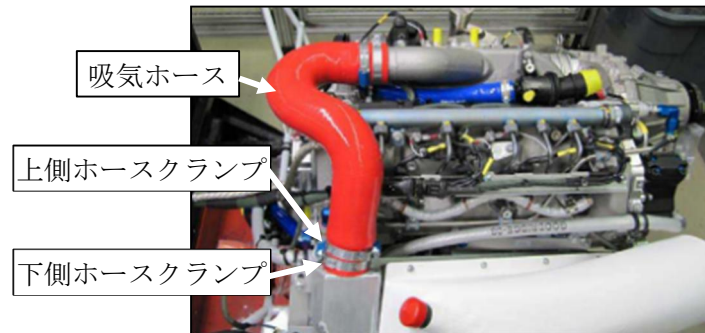
図9 正常な吸気ホース取付け状態（エンジン整備手順書より抜粋）

① インタークーラー出口側のパイプに吸気ホースをかぶせ、パイプと吸気ホースが重なった上から2つのホースクランプを締めることで、ホースが抜けないようにしている。ホースクランプは、ネジを締め付ける側に回転させると、ネジ山とベルト側の溝によりベルトが締め付けられる仕組みになっており、ホースクランプのネジを1回転させると内径は約1mm変化した。この2つのホースクランプは、同じ部品番号（NM-0000-0017001）であった。

同機のインタークーラー出口側のパイプの外径は約50.7mmで、吸気ホースの厚さは約5mmであった。
