航空事故調査報告書

運輸安全委員会（航空部会）議決

所属	公益社団法人長野グライダー協会
型式、国籍登録記号	アレキサンダー・シュライバー式ASK21型（滑空機、複座）、JA21YP
事故種類	着陸時の機体損傷
発生日時	令和6年10月26日 13時50分頃
発生場所	長野県長野市 長野市滑空場付近 (北緯36度38分20秒、東経138度15分34秒)

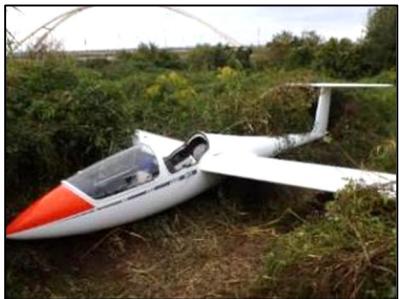
図2 主な損傷箇所（胴体左外板）

- ・胴体左外板に亀裂
(大修理相当)
- ・左主翼前縁に亀裂
- ・後部座席風防が破損

同機は、左に旋回して接地後、右に横滑りを開始し、機首右側面が草木に衝突した際、胴体左外板に圧縮荷重がかかり損傷したものと推定される。

本事故は、同機がワインチパワーオフ訓練を行った際、滑走路内に着陸できず、滑走路前方の草地へ左に旋轉しながら接地し、草木に衝突して胴体左外板を損傷したことによるものと推定される。
