航空事故調査報告書

所 属 個人
型 式 シェンプ・ヒルト式アーカスM型（動力滑空機、複座）
登録記号 JA 1 1 AM
事故種類 墜落
発生日時 令和3年10月12日 09時39分頃
発生場所 北海道かみかわ上川郡びえい美瑛町

令和8年2月27日
運輸安全委員会（航空部会）議決
委 員 長 李家賢一（部会長）
委 員 高野 滋
委 員 堂園正人
委 員 早田久子
委 員 津田宏果
委 員 松井裕子

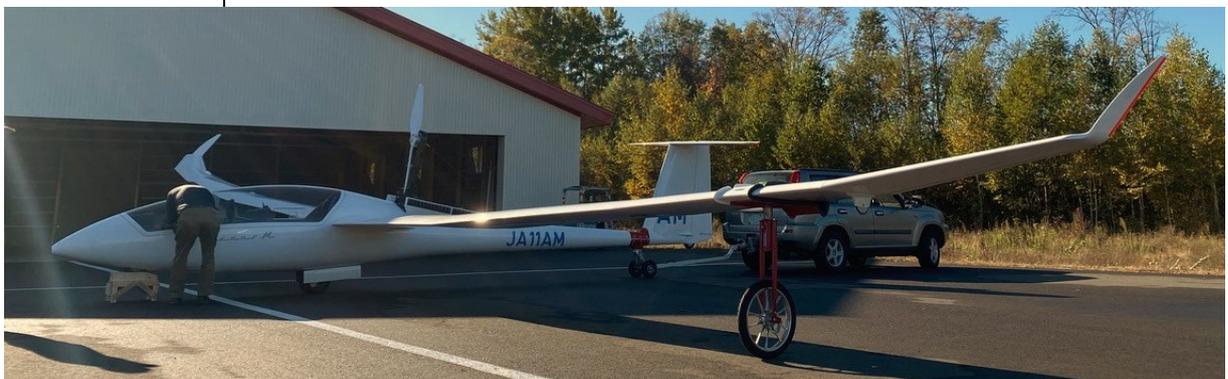
図2 出発準備中の同機

個人所属シェンプ・ヒルト式アークスM型JA11AMは、令和3年10月12日08時00分頃から、操縦士A及びその飛行仲間によって飛行の準備が開始された。操縦士Aは、同機を格納庫から駐機場に搬出し、エンジンの試運転を約5分間実施した。
