# 航空事故調査報告書

所属 特定非営利活動法人ピースウィンズ・ジャパン\*1  
型式 アエロスパシアル式A S 3 5 0 B型（回転翼航空機）\*2  
国籍登録記号 J A 9 7 2 7  
事故種類 墜落  
発生日時 令和4年8月15日 13時30分頃  
発生場所 広島県<sup>じんせき</sup>神石郡神石高原町

令和8年4月24日  
運輸安全委員会（航空部会）議決  
委員長 李家賢一（部会長）  
委員 高野 滋  
委員 堂園 正人  
委員 早田 久子  
委員 津田 宏果  
委員 松井 裕子

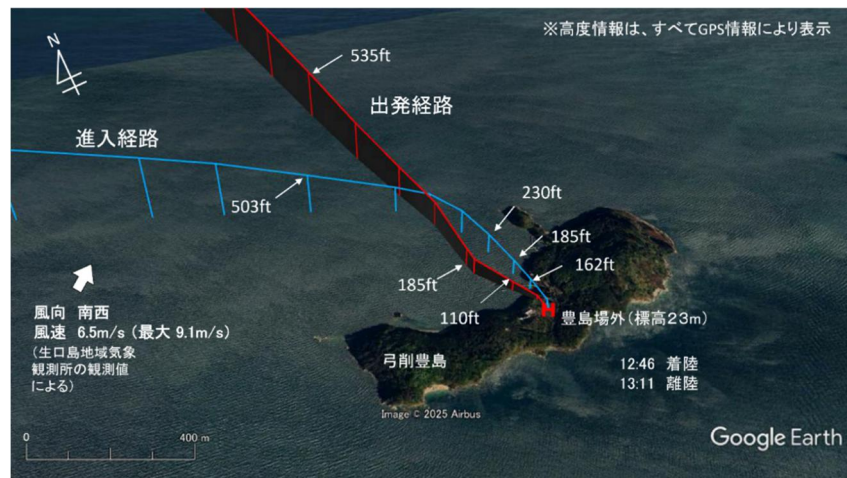
図2 同機の豊島場外離着陸時の進入・出発経路図

同型式エンジンは、エンジン・ブリード・バルブが開閉することにより、サージ現象を防止している。豊島場外までの同乗者の口述によると、飛行中に異常は感じられなかったことから、広島空港から豊島場外までの飛行では、エンジン・ブリード・バルブは正常に作動したと考えられる。機体の詳細調査の際、付図1-図Bのとおり、エンジン・ブリード・バルブの閉鎖位置には、白い塩の結晶が付着しているのが確認された。同機が豊島場外着陸時に立ち会った同法人の施設管理者の口述によると、事故当日は、高温で多湿の状態であったことから、図2のとおり、同機が豊島場外への進入中からエンジン始動後に再度離陸して上昇するまでの間、塩を含んだ湿った空気がエンジン・ブリード・バルブの閉鎖位置に付着し、豊島場外離陸後、上昇中にエンジン・ブリード・バルブが閉鎖した際、塩が結晶化し、エンジン・ブリード・バルブを一時的に固着させた可能性が考えられる。当該エンジン・ブリード・バルブを装着しての試験装置による開閉機能試験では、正常と判断されたが、閉鎖位置に白い塩の結晶があったこと及び2.9(3)のエンジン・ブリード・バルブの開閉条件から、エンジン・ブリード・バルブが閉鎖位置で一時的に固着し、サージ現象が発生した可能性が考えられる。

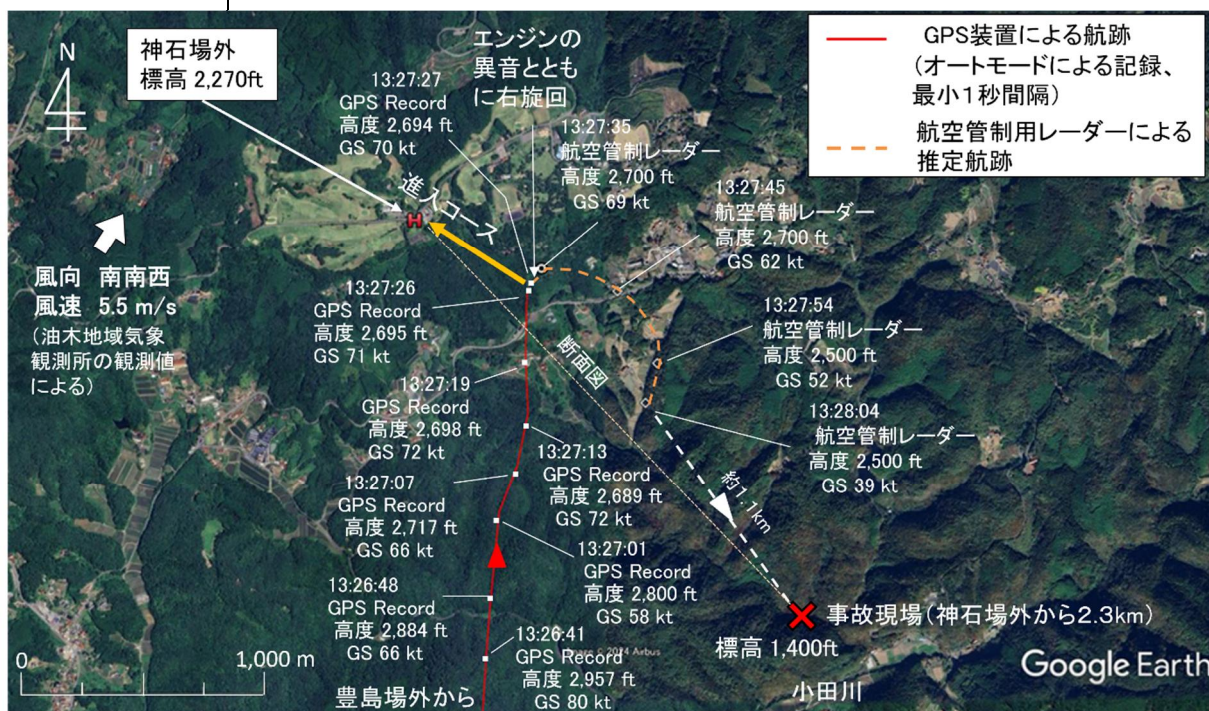
図3 同機の墜落直前の推定飛行経路

目撃者情報によると、同機は、神石場外に進入中にエンジンからと思われる「パン、パン、パン」という連続した異音とともにゆっくりと右旋回して、山影に消えた。また、GPS装置による図3の推定飛行経路からは、同機が $180^{\circ}$ の右旋回を開始した際、位置情報が急激に変化したことを示す1秒間隔の位置情報が記録されていた。その後、同機は航空管制用レーダーによると、対地速度及び高度をおおむね維持していたが、 $180^{\circ}$ 旋回後に徐々に対地速度が減速され、高度も低下していた。これらの情報を付図2-表1のエンジン機能不良の兆候と照合すると、エンジンからの連続したたたくような異音及び右方向への機首方位の偏揺れの二つの現象は、サージ現象の兆候であるが、エンジンの分解調査でコンプレッサー内には深刻なサージの痕跡が見られなかったことから、軽微なサージ現象が発生した可能性が考えられる。

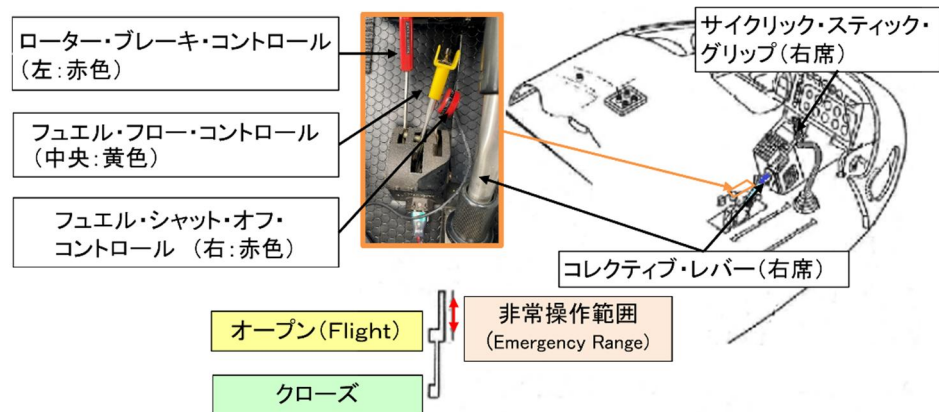
図11 同型式機のフュエル・フロー・コントロールの位置と非常操作範囲

飛行中、ガバナー\*5 が故障し燃料流量が低下した場合は、フュエル・フロー・コントロールを前方の非常操作範囲 (Emergency Range) へ操作し、燃料流量を増加させる。この操作は、コレクティブ・レバーから左手を離し、フュエル・フロー・コントロールをオープン位置から右側へ一度押し当てて、前方の非常操作範囲へ押し出し、狭い範囲で燃料流量の微調整を行う。また、ガバナーが故障していない状態でフュエル・フロー・コントロールを非常操作範囲に入れた場合は、燃料制御装置内のガバナーが調整するメインバルブからの燃料と非常操作による補助バルブからの燃料が供給されるため、燃料流量が過剰となる。

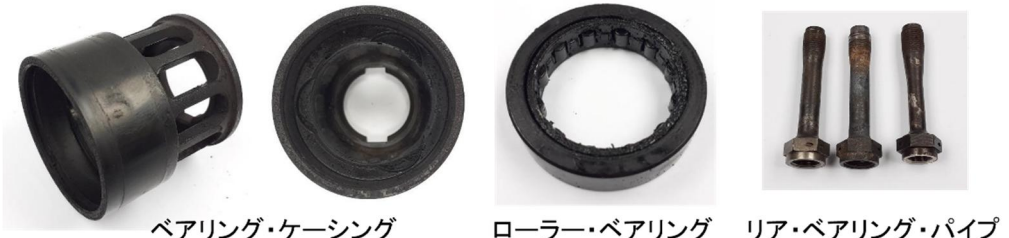
図K ガス・ジェネレーター・リア・ベアリング

<p>各ブレードは、高温により、均一に損傷し、融解していた。</p> <p>④ ガス・ジェネレーター・ノズル・ガイド・ベーン（付図1-図H） 3本のアームには、融解した穴があり、静翼には焼損した金属材料が堆積していた。</p> <p>⑤ パワー・タービン a パワー・タービン・ケーシング（付図1-図I） サポート部の2か所が変形していた。 b パワー・タービンの状態（付図1-図J） パワー・タービン・ブレードは、均一に損傷し、ブレード長の約1/2が全周にわたり融解していた。</p> <p>⑥ ガス・ジェネレーター・リア・ベアリング（付図1-図K） a ローラー・ベアリングには、軽度の堆積物があったが、劣化はなかった。 b リア・ベアリング・パイプ内には、粒子や堆積物はなかった。</p> <p>⑦ パワー・タービン・ベアリング（付図1-図L） 全てのベアリング及びベアリング・ケーシングは、損傷がなく、正常に回転した。</p> <p>⑧ 燃料制御装置（付図1-図M） 燃料制御装置は、内部のガバナーを含め、試験装置による機能試験は全て良好であった。ただし、必要な燃料量を予測して制御するためのコレクティブ・レバー<sup>*4</sup>の位置を監視する機能がコレクティブ・ピッチ角が90°の最大位置で固着していたこと等、同機が地面に衝突した際の衝撃によると考えられる痕跡が見られた。</p> <p>⑨ ブリード・バルブ制御部の機能試験 ブリード・バルブの開閉を制御するタコメーター・ボックス及びタコメーター・ユニットの機能試験を行ったところ、開閉しきい値は仕様にて準拠し、異常はなかった。</p> <p>(2) エンジン内部の推定上昇温度 通常、エンジン内部の温度は、燃焼ガスが高温になっても構成部品が融解せずに高出力が得られるよう、燃焼室の後方からパワー・タービン・ブレードの間は、1,100℃未満の状態が保たれ、正常時の燃焼ガスがパワー・タービン付近を通過する温度は、600℃程度まで低下する。エンジンが異常燃焼した際の推定上昇温度は、金属表面の状態を視覚及び顕微鏡で観察することにより推定することができる。同機のエンジン内部の推定上昇温度は付図2-図1のとおりであり、ガス・ジェネレーター・ノズル・ガイドベーン付近は、1,330℃を超える温度であったと推定される。エンジンの設計・製造者によると、構成部品の金属は、1,100℃以上で融解し始め、温度が高いほど、短時間で焼損する。また、第1段と第2段のHPノズル・ガイド・ベーンの表面温度は、燃焼前の空気が通過する冷却効果によって、第2段より第1段HPノズル・ガイド・ベーンの方が100℃以上表面温度が低い。</p> <p>(3) 機体の防錆<sup>せい</sup>運転とエンジンの水洗い 整備担当会社の社長によると、機体の防錆運転については、7日ごとに一</p>
