航空事故調査の経過報告について

平成23年7月29日
国土交通省 運輸安全委員会

埼玉県所属ユーロコプター式AS365N3型
JA31TMに係る航空事故調査について
(経過報告)

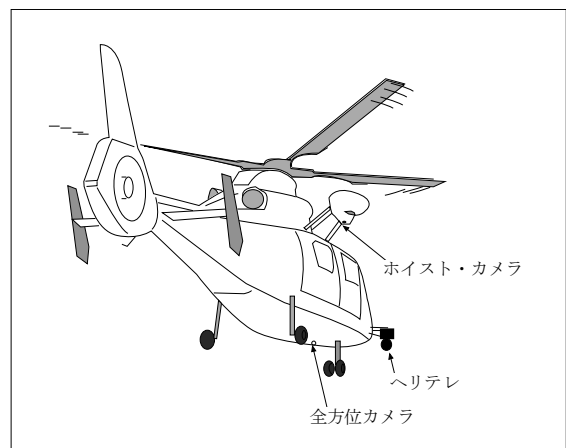
同機には、機体前方右下面に設置された可動式カメラ（以下「ヘリテレ」という。）、機体右側にサポート・アームで取り付けられているホイスト装置に下向きに設置された固定カメラ（以下「ホイスト・カメラ」という。）及び胴体下部に取り付けられた全方位カメラの3台のカメラが搭載されていた。3台のカメラは、同時に撮影することができず、リモート・スイッチでどれかを選択して

撮影し、搭載されている録画装置に映像とGPSデータを記録することができる。音声データは記録できない。GPSの時刻は、11時03分46秒で止まっていた。

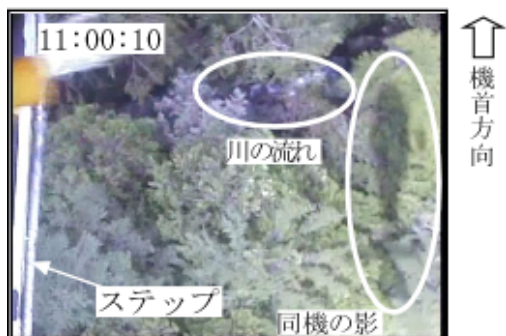
付図5-2 画像解析

降下準備開始位置
(樹冠部からホイスト・カメラ
までの高さ、約4.6m)
ステップの外側の部分しか見え
ない。
