海上保安庁所属ボンバルディア式DHC-8-315型JA722A及び
日本航空株式会社所属エアバス式A350-941型JA13XJの
航空事故調査について
(経過報告)

令和6年12月25日
運輸安全委員会（航空部会）

運輸安全委員会は、令和6年1月2日、東京国際空港滑走路において海上保安庁所属ボンバルディア式DHC-8-315型JA722A及び日本航空株式会社所属エアバス式A350-941型JA13XJが衝突した航空事故について、令和6年1月から原因を究明するための調査を進めてきたところであるが、これまでの調査で得られた情報をもとに、更に事実の確認や分析を進めるとともに、原因関係者からの意見聴取及び関係国への意見照会を行う必要がある。このため、本調査については、本航空事故が発生した日から1年以内に調査を終えることが困難であると見込まれる状況にあることから、運輸安全委員会設置法第25条第4項の規定に基づき、以下のとおり本調査の経過を報告する。

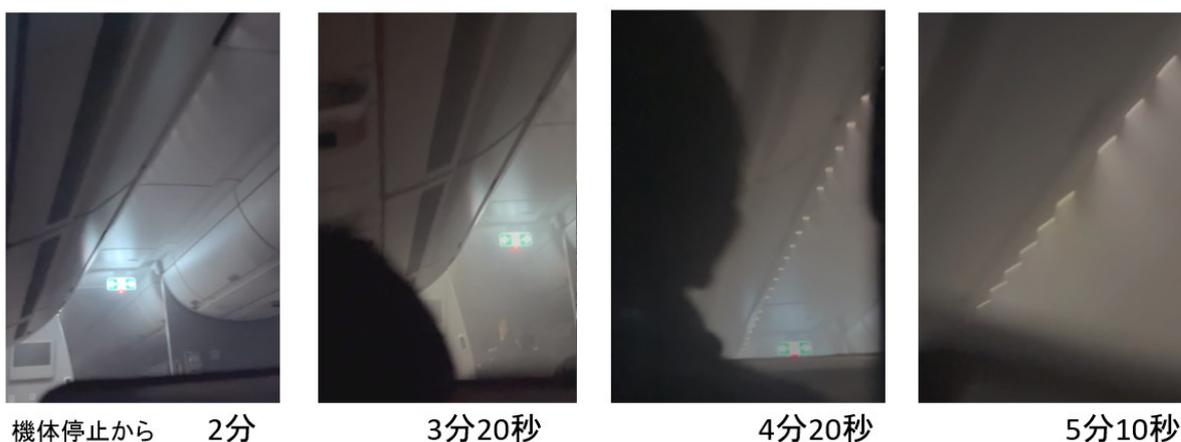
図 8 客室で発生した発煙の様子
(乗客提供)

図 8 は L 3 より後方の席から前方を撮影した煙の充満状況である。通常照明が消え非常灯のみが点灯する中、次第に煙が濃くなっている。

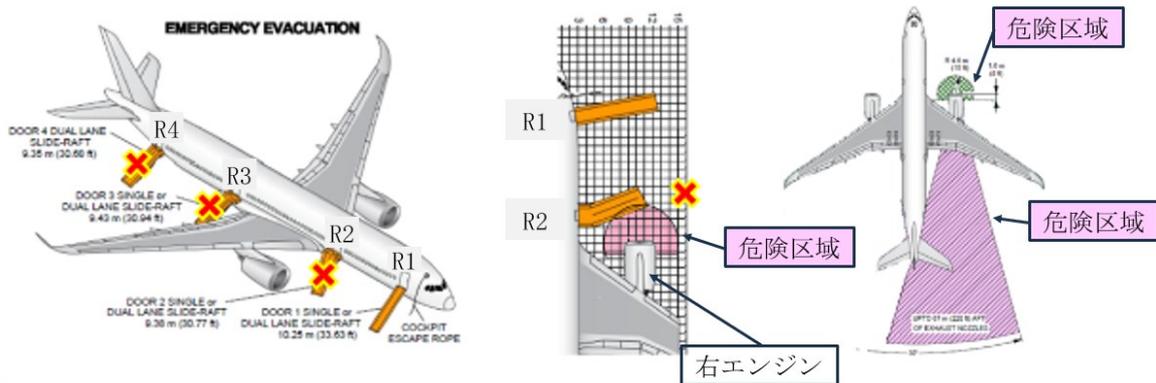
図 2 0 作動中のエンジン周辺の危険区域と脱出スライドとの位置関係
(エアバス社提供図に加筆)

A 3 5 0型機のグラウンド・アイドル^{*23}で作動中のエンジンに関し、エンジンの空気取入口 (エンジン前方) の中心から半径 4. 6 m以内及びエンジン排気口の後方 6 7 m以内で図 2 0 に示す区域は、エンジンが吸入する空気流及びエンジン排気流による危害が生じる可能性がある区域である。右エンジンの作動中に R 2、R 3 及び R 4 の脱出スライドを展開した場合、いずれも、右エンジンの危険区域内に入る状態であった。

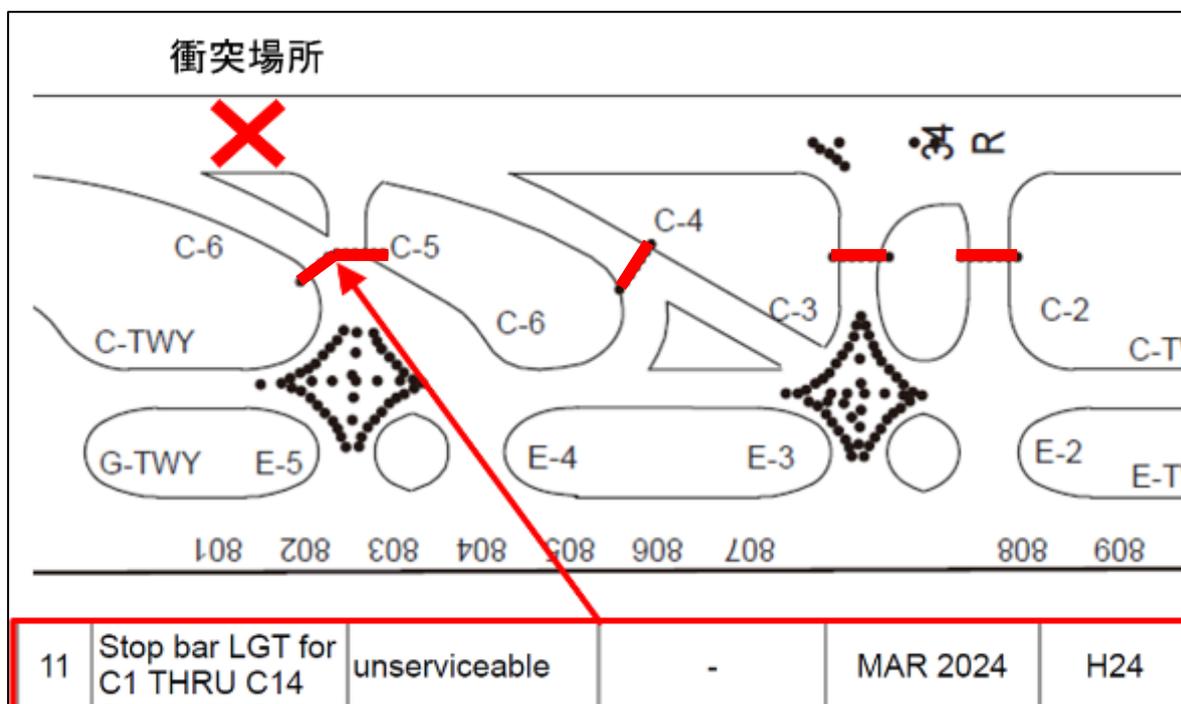
図24 運用停止していた停止線灯の位置
(A機が通過した誘導路付近)

羽田空港のC滑走路には停止線灯が設置されているが、停止線灯制御装置の老朽化更新工事のため、運用を停止していた(図24参照)。

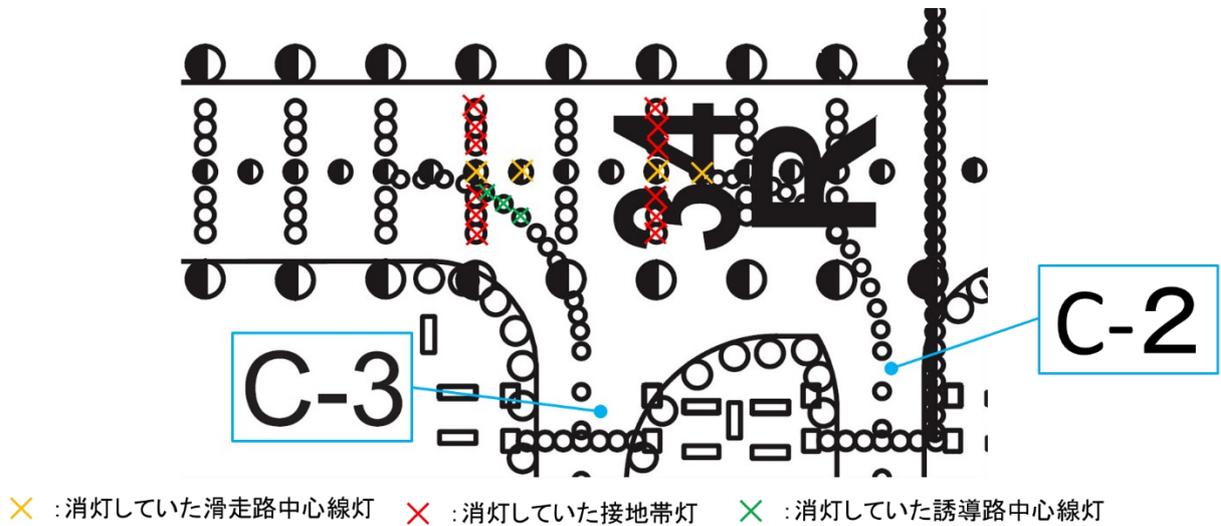
図25 運用停止していた滑走路中心線灯等

工事（滑走路舗装面補修等）のため、滑走路中心線灯の一部、接地帯灯の一部及び誘導路中心線灯の一部の運用が停止されていた（図25参照）。

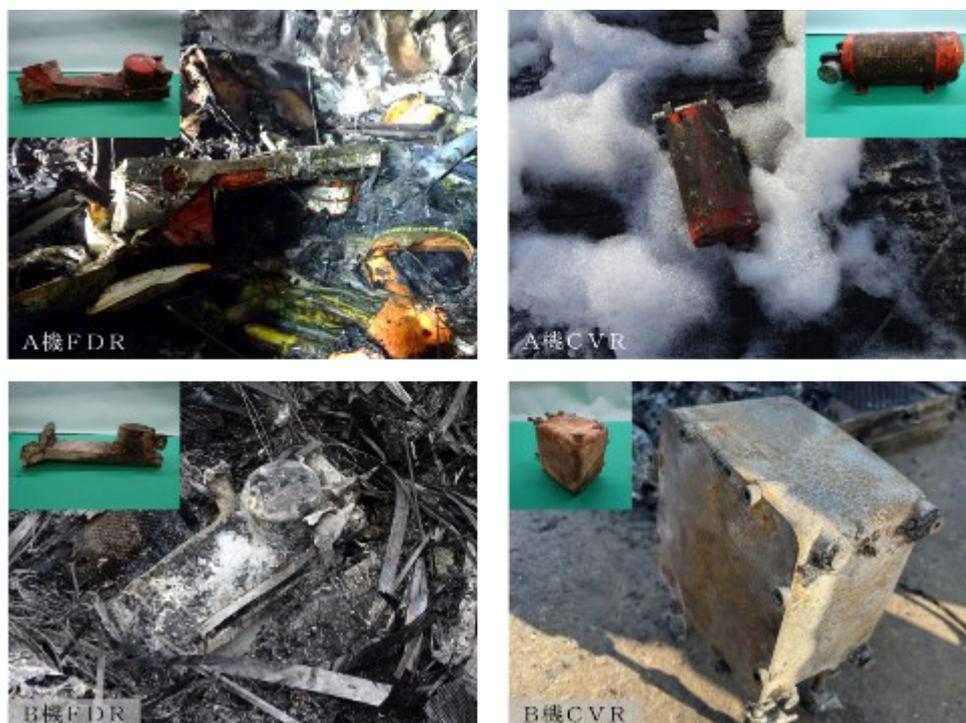
図27 回収されたときのフライトレコーダーの状態

FDRは、外側ケース及び内部電子基板が破損した状態で回収されたが、FDRの信号を記録した記録媒体を内蔵した部分（以下「CSMU」という。）に損傷はなかった。

CVRは、音声を記録したCSMUとそれ以外の部分が分離した状態で回収された。外側ケース及び内部電子基板は破損していた。音声を記録した記録媒体は、信号線が焼損していたため、これを修復して記録を取り出した。

FDRは、外側ケース及び内部電子基板が焼損した状態で回収された。FDRの信号を記録した記録媒体は、信号線が接続されるコネクタの一部が破損していたため、これを修復して記録を取り出した。

CVRは、周辺が激しく焼損したため、外部ケースが機体側格納ラックごと焼失し、音声を記録したCSMUのみが回収された。CSMU以外の内部電子基板は発見することができなかった。音声を記録した記録媒体に損傷はなかった。

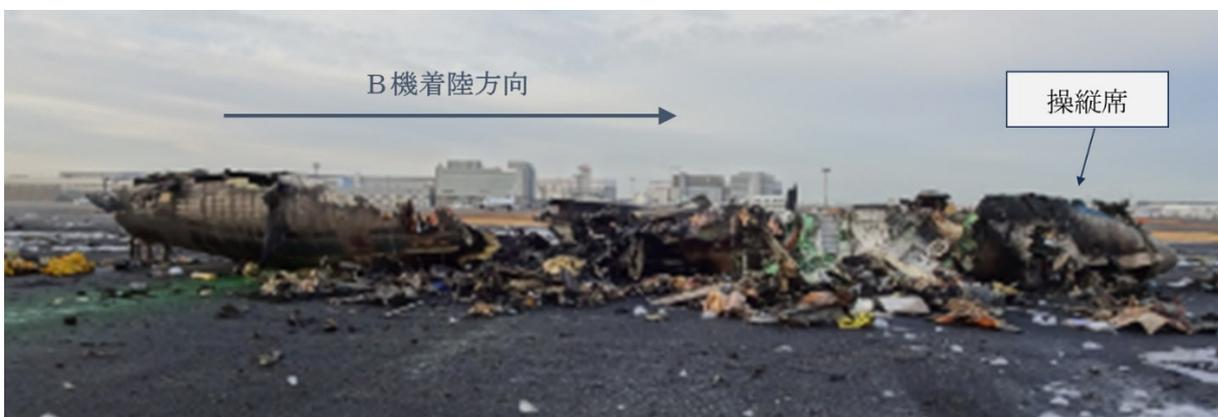
図 3 0 - 2 A機の胴体部（右側）

胴体は、上部後方からの圧力で押しつぶされ、上面は主翼構造を含め全面的に破損、分解し、胴体尾部は一部が水平・垂直尾翼ごと分離し、前方及び周辺に飛散していた。また、火災による損傷が全体的に及んでいた（図30-2参照）。

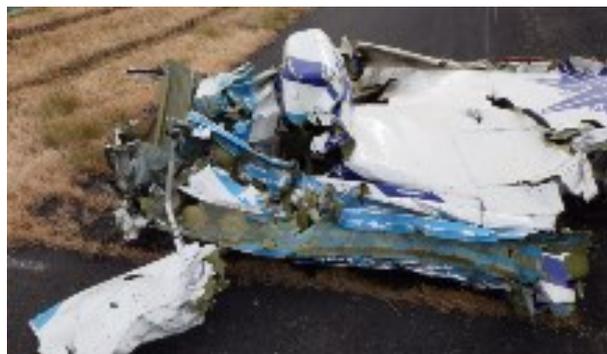
図 3 1 - 2 A機 垂直尾翼（詳細）

尾部は、衝突により胴体下面のテール・アクセスドアから後方の部分が垂直・水平尾翼と共に分離し、大きく損傷・破断し複数の破片となって発見された。ラダーの一部は後方から圧縮・座屈した残骸がB機の機首構造内部から発見された。また、垂直尾翼の主構造部は、B機の近くで発見された（図 3 1 - 1 及び図 3 1 - 2 参照）。

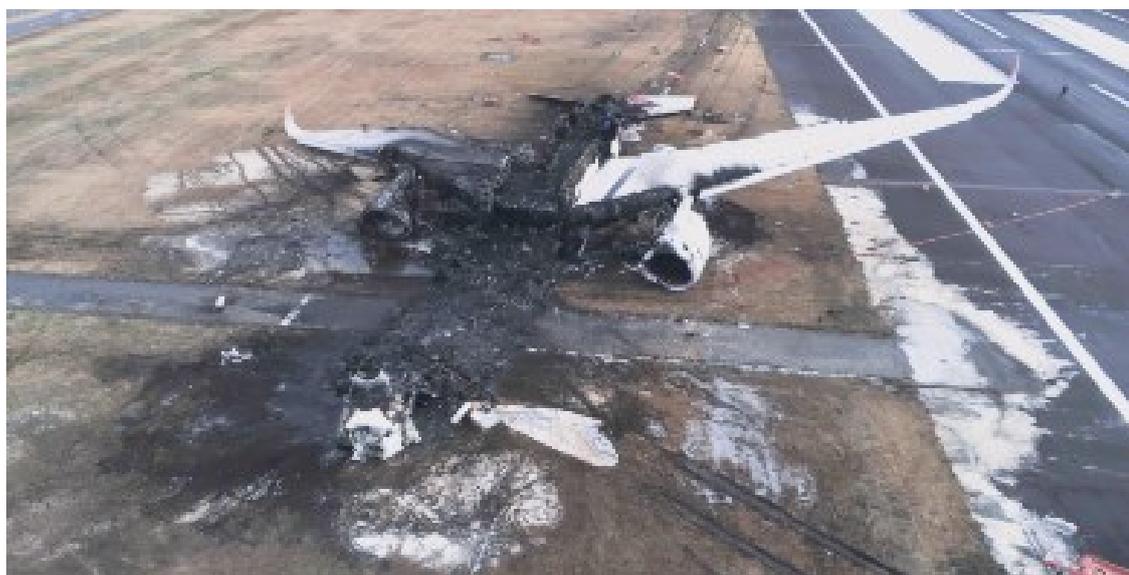
図3.3 B機全体像

B機は、前脚部が滑走路脇の草地に埋没し、前傾姿勢でかく座していた。レドーム、前方隔壁部及び左右エンジンのインテーク部にはA機が衝突した際に生じた損傷があった。

また、火災により、機首の一部、左右主翼、左右主脚、胴体下部、胴体尾部の一部を残し、大部分は焼失した（図3.3参照）。

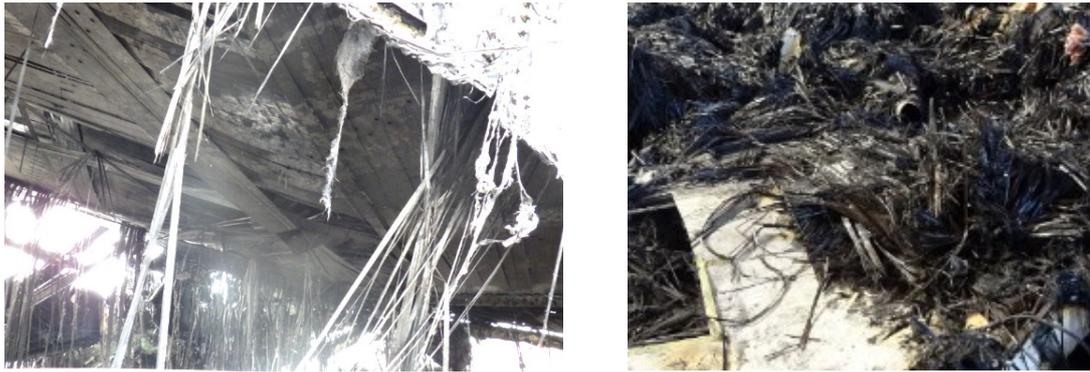
図3 4 - 1 B機のCFRPの焼損状況（左：右主翼下面、右：胴体部）

B機は、主要構造部分の大半がCFRPでできているが、大半は焼失し、CFRP内部を構成するテープ状のカーボン繊維の束が、焼けて強度を失った状態で露出していた。また、樹脂の燃えかすや繊維粉塵が、残骸を動かすたびに大量に現場に舞う状況であった（図3.4-1、図3.4-2参照）。

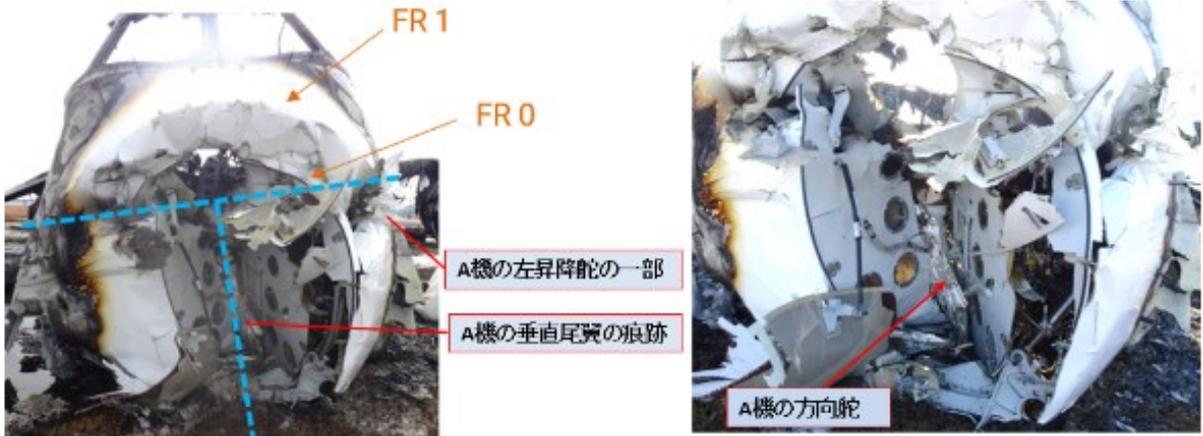
図 3 4 - 3 B機の機首部分（外部）

機首部については、ウインドシールドの枠とその周辺から前方のフレームを除き焼失していた。レドームは枠組みを除き全壊し、内部のフレーム（以下、フレームについては、フレーム番号を付して「FR0」などという。）のうち最前方部のFR0は中央で垂直に割れており（図3 4 - 3参照）、A機の圧壊した方向舵の一部（140cm×115cm）（図3 4 - 4参照）が、FR0の奥の圧力隔壁であるFR1及びその前面の保護用防壁（アルミニウム合金製）（図3 4 - 5参照）を貫通し、埋没していた（図3 4 - 3及び図3 4 - 6参照）。また、FR0には中心よりやや上側に水平方向に割れが生じ、その延長線上の左側機首外板FR1付近（図3 4 - 3参照）に、A機の左の昇降舵の一部が突き刺さっていた（図3 4 - 4参照）。

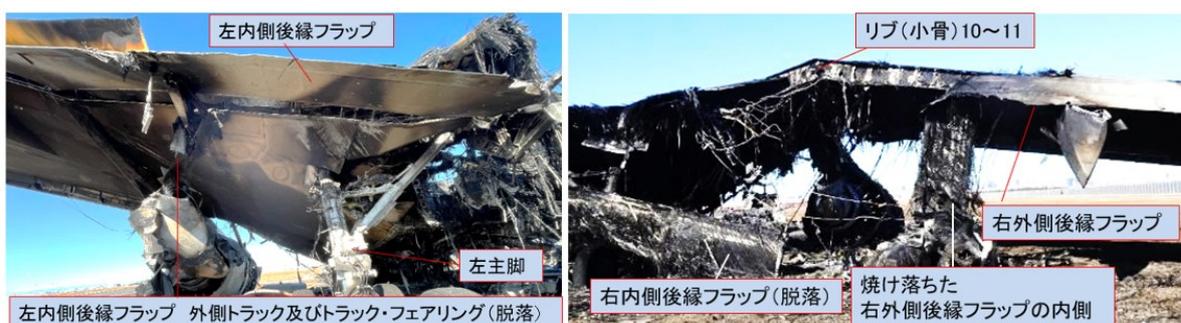
図35 主翼の状況（後方より）左写真：左主翼 右写真：右主翼

左主翼は形状を保っていたが、左エンジンの取付部分から胴体側にかけて火災により焼損し、前縁部は火災により焼け落ちていた。後縁については、内側後縁フラップの外側のトラック・フェアリングが脱落し、当該トラック付近から液体が流出した形跡があった（図35参照）。着陸時に約7,000lb（約3,900L）の燃料を搭載していたが、機体を解体する際、翼内部の燃料はほとんど残っていなかった。

エンジンと胴体間の前縁部は焼失し、後縁部のフラップは損傷により脱落、焼失していた（図35参照）。着陸時に搭載していた燃料約7,350lb（約4,100L）についてはほとんど残っていなかったが、下になった翼端側に若干溜まっていた。

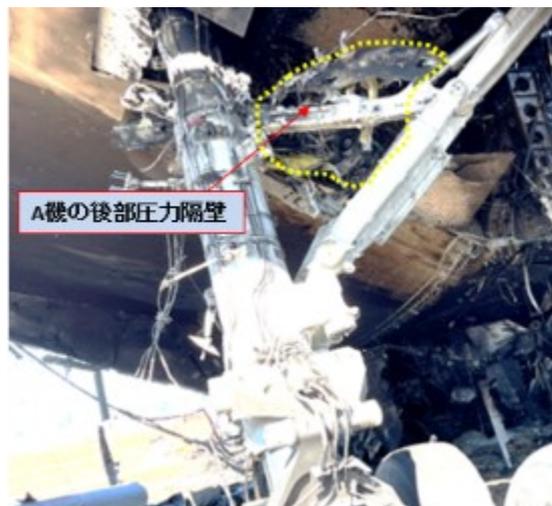
図38-2 B機左主脚（後方から）

また、左主脚支柱のロックリンクにはA機の後部圧力隔壁の一部が引っ掛かっていた（図38-2参照）。

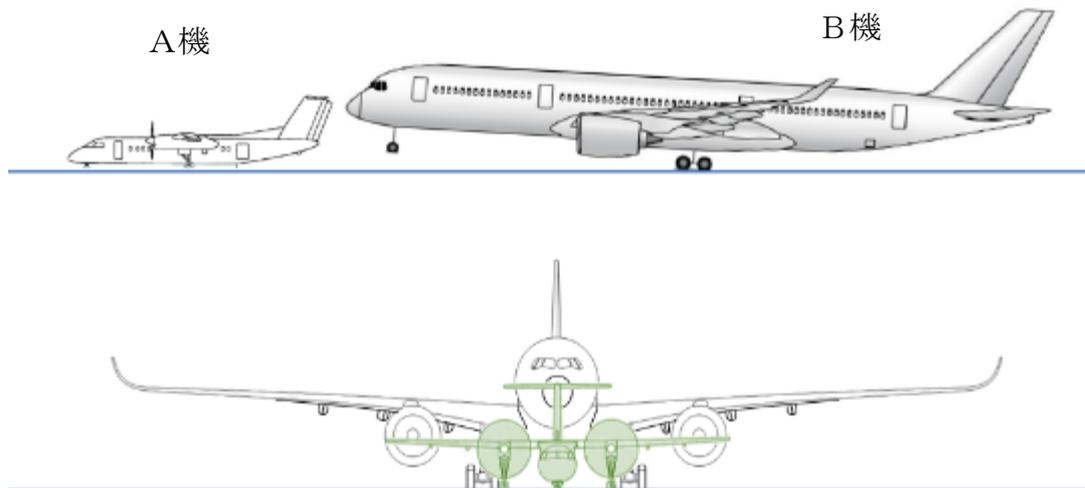
図39 A機とB機の衝突直前の状況
(エアバス社、デ・ハビランド社提供の図を合成)

空港に設置された空港監視カメラの映像及びB機の衝突痕から、A機は、B機と衝突したとき、滑走路中心線上で、おおむね滑走路の磁方位と同じ方向に機首を向けて停止していたと推定される。B機のFDRの記録から、B機は、A機と衝突したとき、ピッチ角は3.5°上向き、機首方位は337°（磁方位）であった。上記から、両機が衝突したときの位置関係は、図39のとおりであったと推定される。

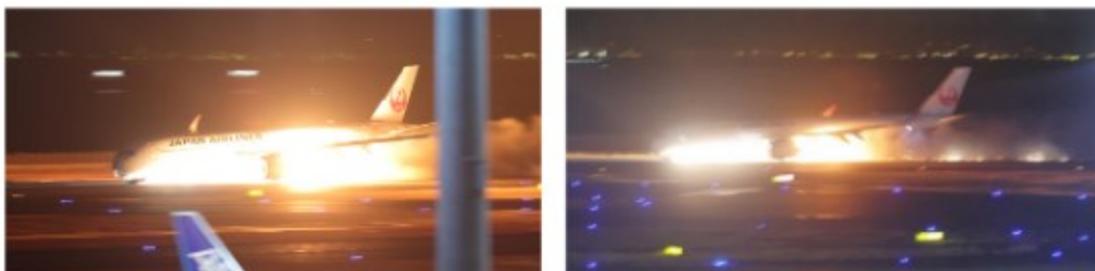
図40-1 衝突後、滑走するB機 (目撃者提供)

B機は、最初に機首部がA機の尾部に衝突し、操縦室床下の電気室の前方部分に大きな損傷を受けた。続けてB機の両エンジンはA機の主翼に衝突し、大きな損傷を受けた。衝突したA機の胴体は、B機がA機の上を通過する際、B機の胴体下面にも損傷を与えた。B機はそのまま約1,400m滑走したところで滑走路を右に

それ、滑走路脇の草地を約300m滑走し、地上施設と衝突して更に損傷を受け、前脚を地面に埋没させた前傾姿勢でかく座し、停止した。

滑走中、機体は横転や大きく進路変更することはなかった。これは両主脚が倒壊しなかったこと、不作動となったフライトコントロールや逆推力、ブレーキによる非対称な抗力が生じなかったことによると考えられる。

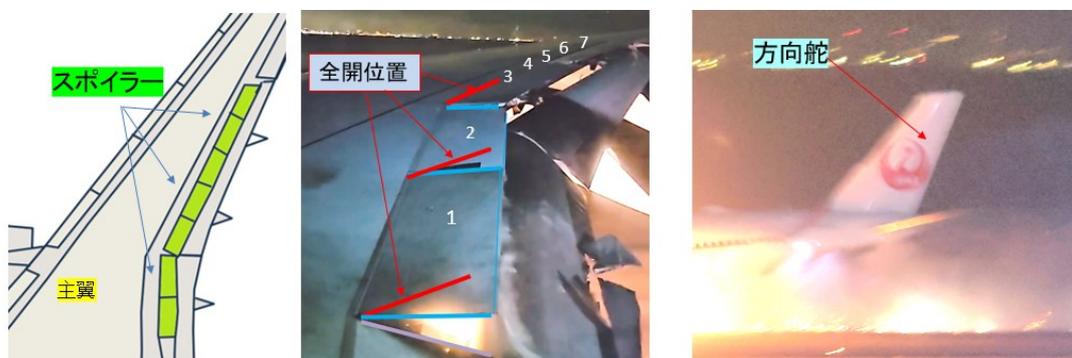
図4-4 舵面の状況（乗客・目撃者提供）

で落ち、そこでFDRの記録が停止した。衝突後、滑走中に機内から撮影された画像から、右主翼7枚のスポイラーは立ち上がっていたものの、全開位置にはなく、それぞれが不均一に立ち上がっていたことが確認されている（図4-4参照）。

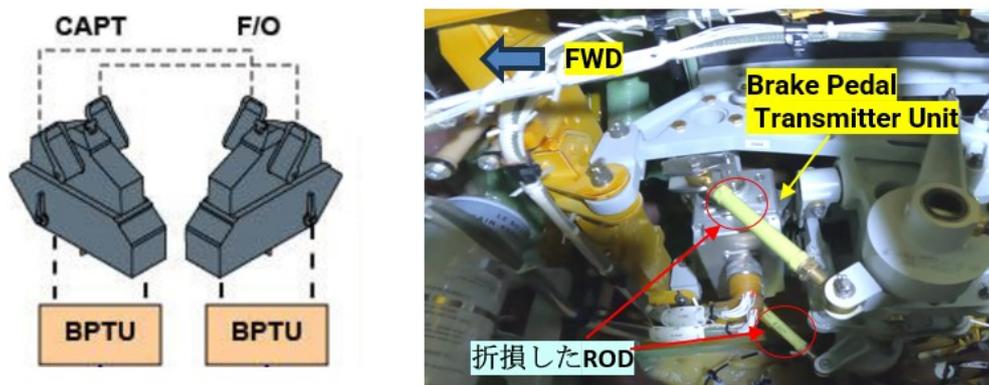
図 4 5 - 1 B P T U (エアバス社提供図に加筆)

衝突により前方隔壁（FR1）が破壊された際に、BPTUの作動機構が破損し、運航乗務員の操作がブレーキ系統に伝わらなかったと推定される。また、両主脚の前面にあるブレーキの油圧弁及び配管がA機との衝突により損傷を受けていたことや、ブレーキの油圧システムが配置されている主脚格納室が損傷を受けていること、タイヤの大半がバーストしていたことから、入力機構が正常であってもブレーキは正常に機能しなかった可能性がある。

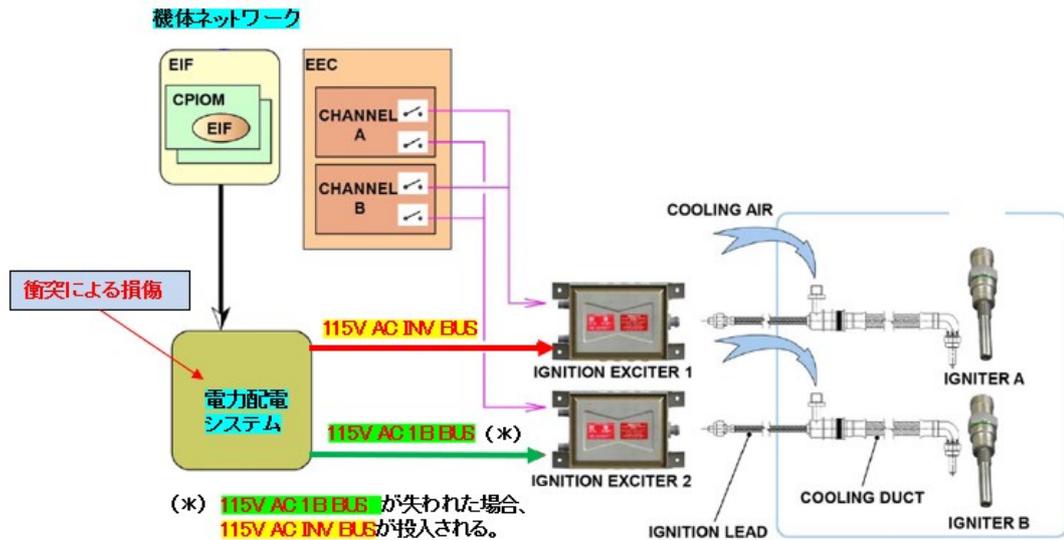
図 4 6 - 4 エンジンのイグニッションシステム
(エアバス社提供図に加筆)

コンプレッサー・ストールを検知した 1 秒後、E E Cに、機体からイグニッションAに電力が供給されない不具合が記録された。左エンジンのイグニッションAは、機体の 115V AC INV BUS から電力の供給を受けているが、上流にある 115V AC EMER BUS1 は衝突直後に電源を失っていた。この場合、非常バッテリーからインバーターを経て電力が供給されるが、これも最初の衝突による損傷で、インバーターからの電力が供給されなかったものと考えられる (図 4 6 - 4 参照)。

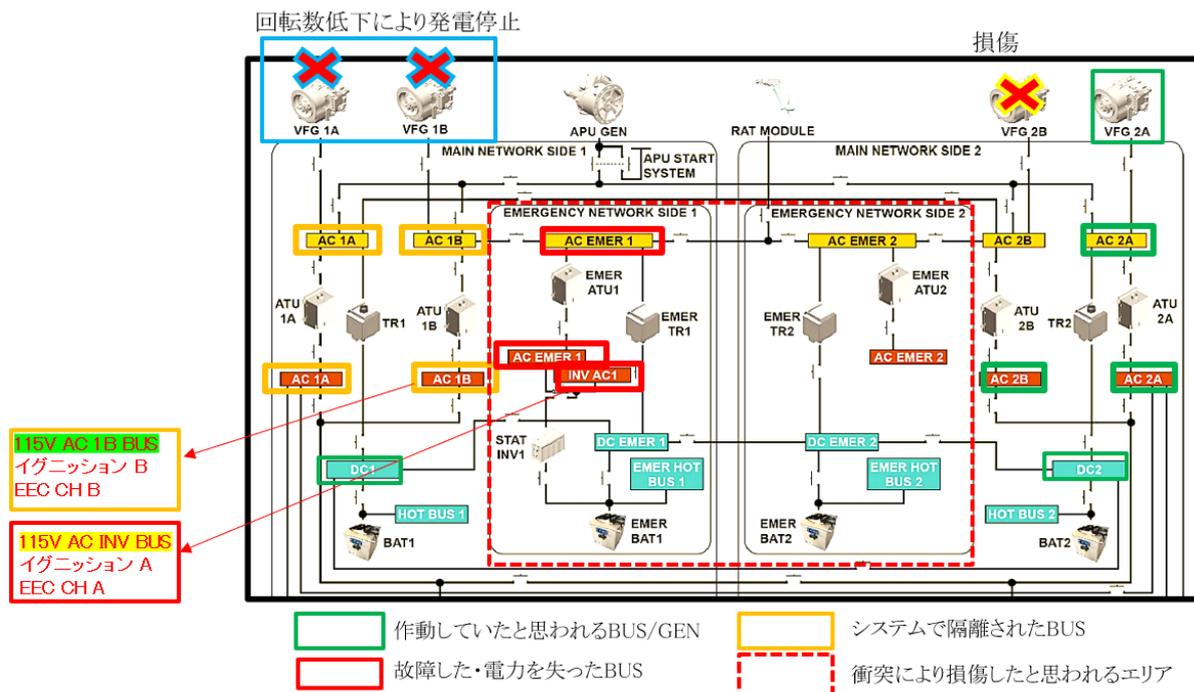
図 4 6 - 5 滑走中の電力の分配状況 (エアバス社提供図に加筆)

最初のイグニッション指示が出た7秒後、EECは、左エンジンの回転が上昇しないため、再度、イグニッション・コマンドを出したが、電源が隔離されたサイド1の115V BUSから電力の供給を受けていたイグニッションBは作動せず、非常電源から供給を受けるはずのイグニッションAも作動しなかったため、左エンジンの回転は上昇しなかった（図46-5参照）。

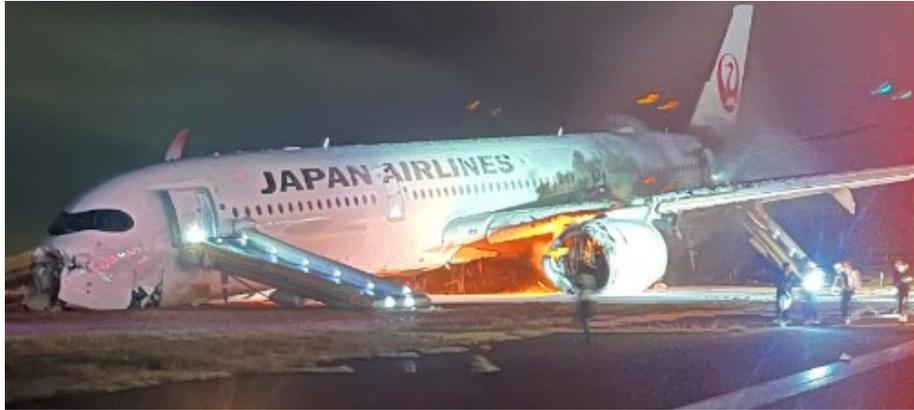
図47 かく座したB機 (乗客提供)

機体は滑走路を滑走した後、滑走路を右にそれ、草地に入った。草地に突入したことによる急激な減速や、滑走路 1 6 L の進入角指示灯（P A P I）及び関連する地上施設との衝突により、停止するまでの間に、複数回の衝撃を受けた。B機は、

折損して機体に残った前脚の上部が草地に埋没し、胴体前部がかく座した姿勢で、滑走路東側の草地で停止した。この時、両エンジン及び胴体の火災は継続しており、特に左エンジンの火災は地面にも広がり、徐々に大きくなっていった。(図47参照)。

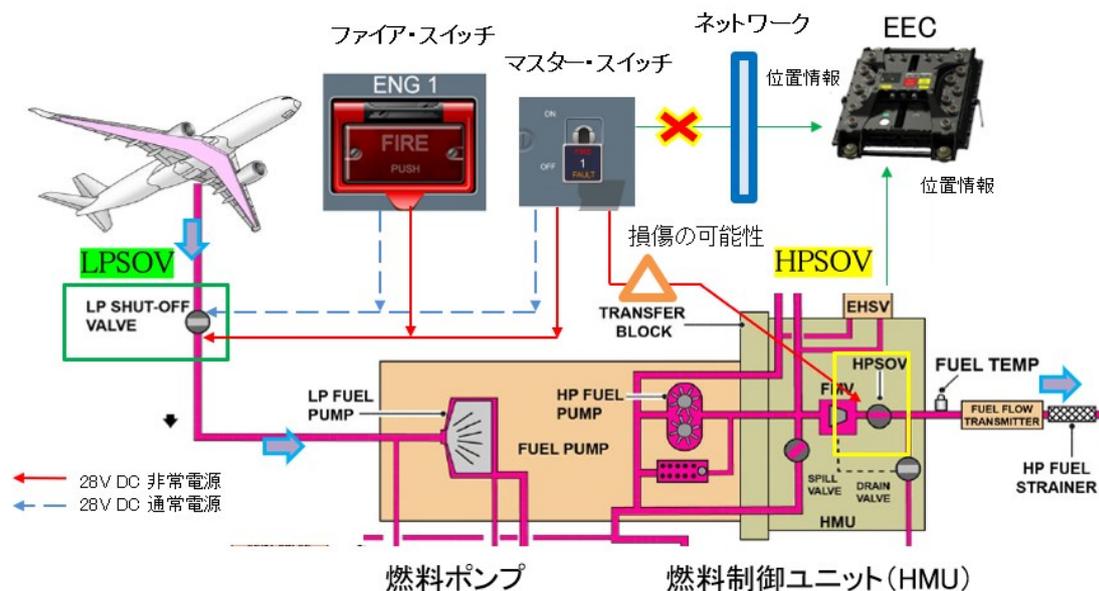
図 5 0 - 1 HPSOV, LPSOV, EEC の関係
(エアバス社提供図に加筆)

左エンジンは、チェックリストによる停止手順で、エンジン・マスター・スイッチが“OFF”に操作され、結果的にエンジンは停止した。EECのNVMに、「HMU SOV STUCK」という不具合情報（エンジンの停止指示がないまま、HPSOVが閉じたという情報）が記録されており、HPSOVが意図しない状態で閉じたことにより、エンジンが停止したものと考えられる。

HPSOVは、機首部分にあるFR1周辺の損傷状況から、マスター・スイッチの情報がEECやHMUに伝達されない状態で、フレーム・アウトとなったか、又はマスター・スイッチ等の操作によりLPSOVが閉じたことにより、燃料の供給が止まり、スプリング力により閉じた可能性が考えられる（図50-1参照）。

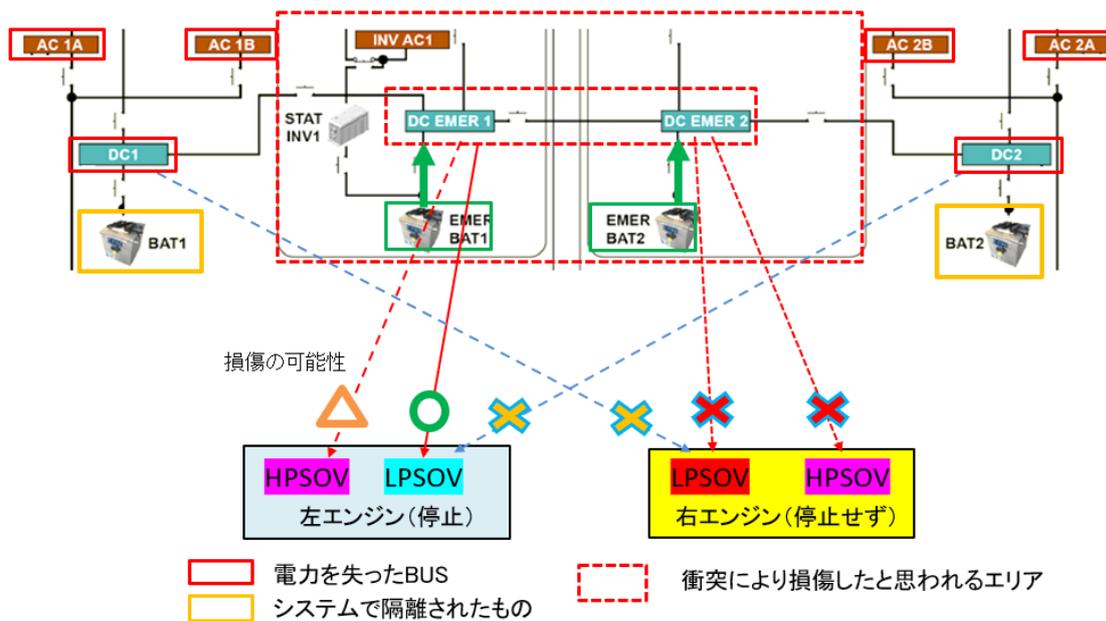
図 50-2 エンジンの停止系統の電気配線図
(エアバス社提供図に加筆)

このことから、エンジンの停止操作が行われた時の LPSOV のモーター駆動用電源は、非常電源 (28V EMER DC BUS) のみであったと推定される (図 5 0 - 2 参照)。

右エンジンは、左エンジンに続いて停止操作が行われたが、停止しなかった。このとき右エンジンのHPSOV及びLPSOVは、右の非常電源（28V EMER DC BUS2）から電力を供給されていたが、いずれも作動しなかったと推定される（図50-2参照）。また、右エンジンと機体とのデータ・リンクが切れていたため、操縦室でエンジンに関する情報は表示されず、運航乗務員は、エンジンが作動を続けていることを認識することができなかった。

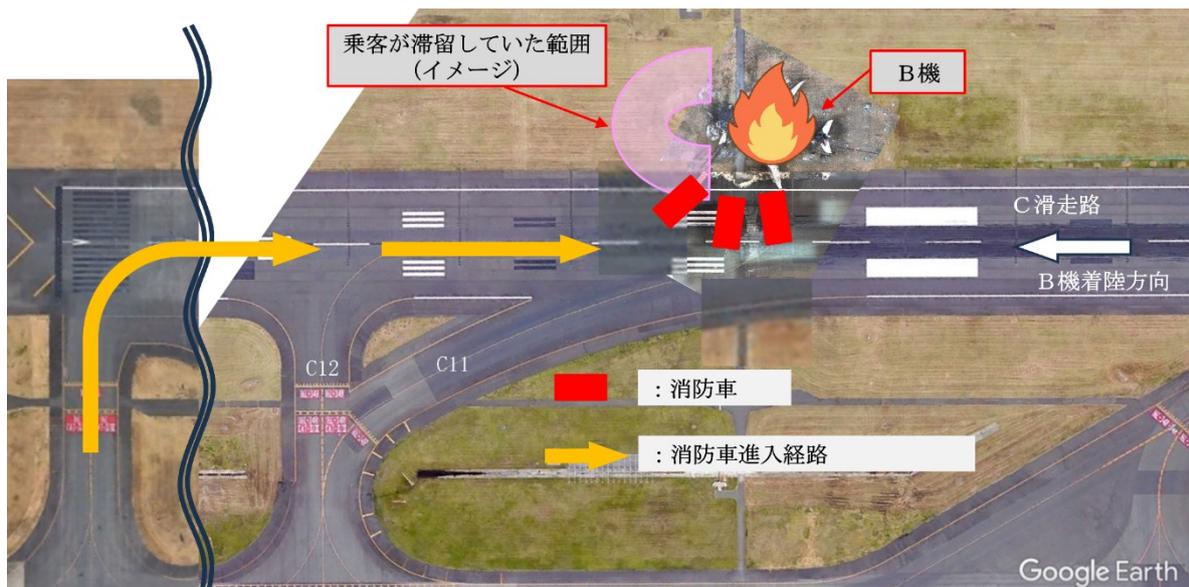
図 5 2 - 3 B機の火災現場に消防車が到着したときの状況

一方、西庁舎から出動した3台の消防車がB機で発生した火災の現場に到着したとき、乗車していた空港消防職員は、左エンジン付近から火災が発生していることを認識するとともに、B機乗客の非常脱出がL1及びR1から開始されていて、機首前方付近を中心に脱出した後の乗客が滞留しているのを見た。このため、消防車に搭載していた拡声器による誘導指示に加え、空港消防職員1名が地上に降りて、乗客を機体から離し、消防車の後方に移動するように誘導した。乗客の誘導と並行して、左エンジン付近の火災を消火するための放水を行うとともに、胴体部分への延焼及び翼に搭載されている燃料への引火を防ぎ、乗客が脱出する時間を確保するための機体の冷却を目的とした放水を行った(図5 2-3 参照)。乗客の誘導及び火災の状況の確認のため消防車から降りた空港消防職員は、B機の右側を確認したとき、B機の右エンジンが作動していることを確認した。また、B機の乗客・乗組員が全員脱出したことは、B機の乗組員から消火活動中の空港消防職員に報告されていた。

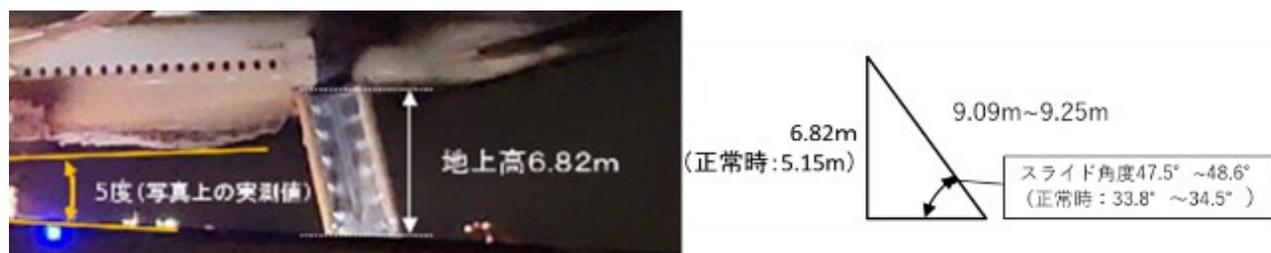
図53-2 L4 スライドの高さ (乗客提供)

脱出に使用されたスライドのうち、L1及びR1については、前脚が折損して機体前方が下がっていたためスライドの傾斜が緩く、スライド滑降時に滑降者が途中で止まってしまう事態が発生していた。一方、L4のスライドは、機体が前傾してL4出口の床面高が正常時よりも高くなったことにより、スライドの傾斜が急であった。このため、L4担当の客室乗務員は「座って滑って (Sit and Slide)」を乗客に指示したものの、多くの乗客が着地の際に転倒した。なお、脱出に使用したスライドの着地点は、全て草地であった (図53-1、図53-2参照)。

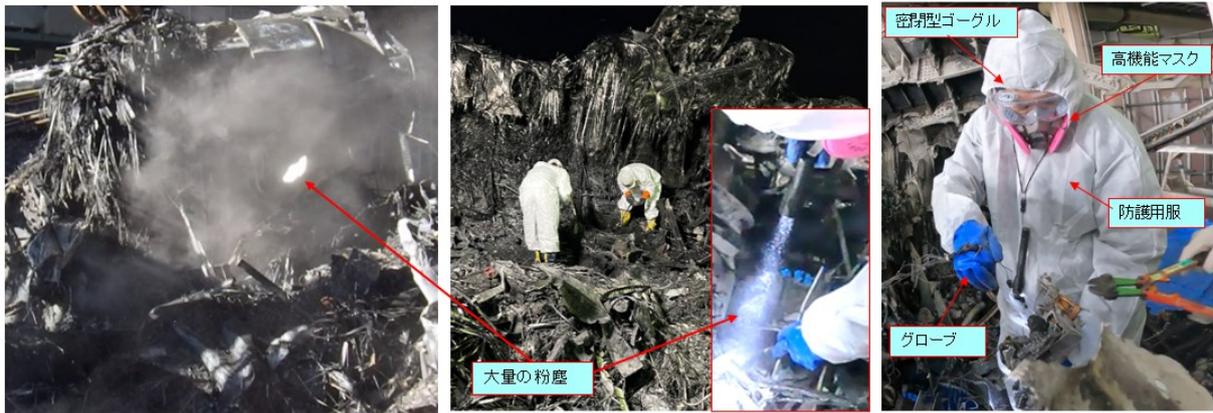
図 5 6 - 2 現場の状況（CFRP 粉塵、防護服）

炭素繊維の粉塵が飛散することが予想される現場では、皮膚を露出しないとともに、防塵の吸い込み等を塞ぐためにマスク^{*49}及びゴーグルの着用が必要とされている。図56-1は、主にCFRP材料を多用した航空機における事故現場で作業を行う場合に着用する個人用防護具(Personal Protective Equipment、以下「PPE」という。)の例を示し、PPEを着用して作業を行う状況を図56-2で示す。
