独立行政法人航空大学校所属ホーカー・ビーチクラフト式G 5 8型
J A 5 8 1 0 の航空事故調査について
(経過報告)

令和 8 年 2 月 1 9 日
運輸安全委員会（航空部会）

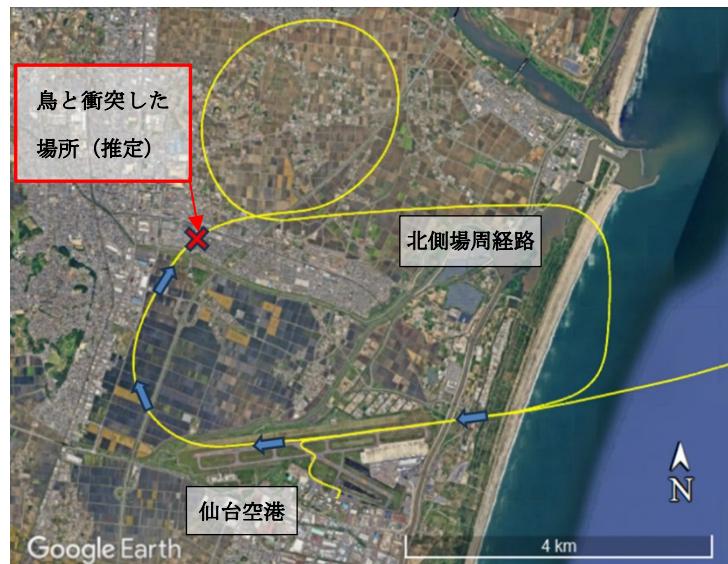
図2 事故機の推定飛行経路

着陸訓練を開始した。1回目の連続離着陸を実施後、高度約1,000 ft、指示対気速度120～130 ktで北側場周経路を飛行中の10時55分頃、鳥（トビ）と衝突した。

機長及び訓練生の口述並びに同機の飛行記録装置の記録によれば、飛行経路は図2のとおりであった。
