航空重大インシデント調査報告書

小川航空株式会社所属

J A 1 0 1 M

所 属 小川航空株式会社
型 式 ロビンソン式 R 2 2 B e t a 型 (回転翼航空機)
登録記号 J A 1 0 1 M
発生日時 平成 1 4 年 9 月 1 9 日 1 6 時 2 5 分ごろ
発生場所 三重県久居市上空

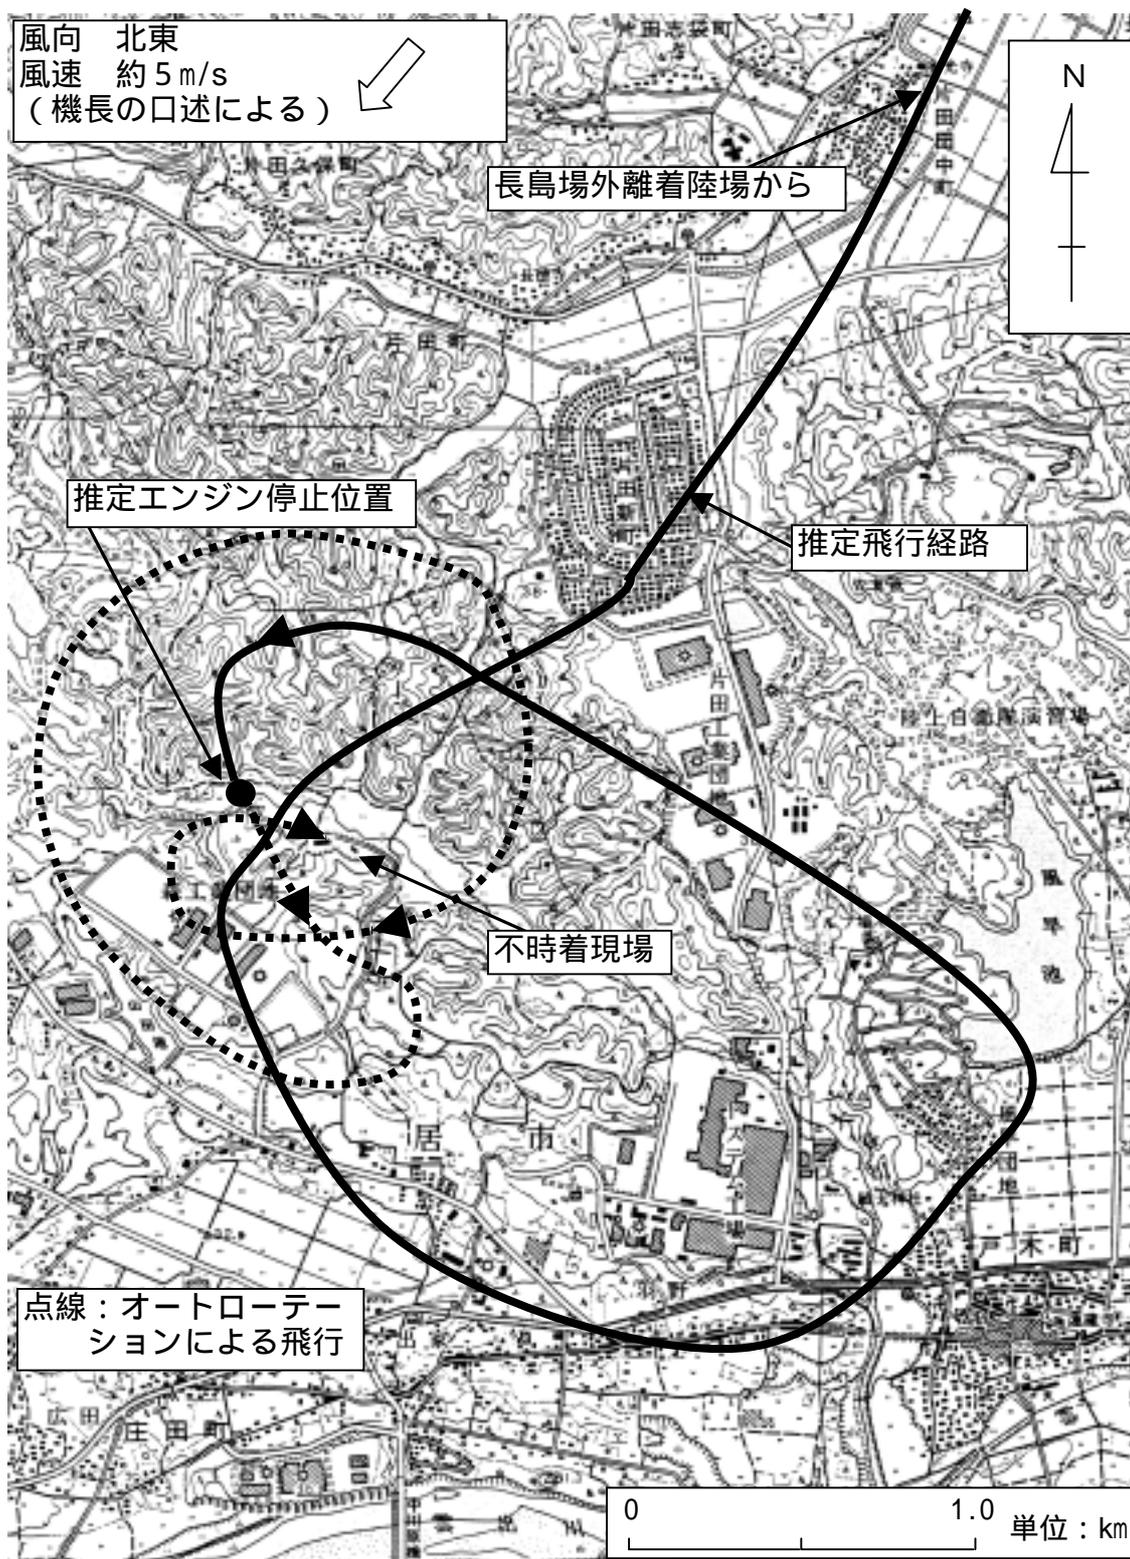
付図1 推定飛行経路図

J A 1 0 1 M は、平成 1 4 年 9 月 1 9 日 (木)、三重県桑名郡長島町の長島場外離着陸場を 1 6 時 0 0 分ごろ、大阪府大阪市の舞洲^{まいしま}ヘリポートへ向けて離陸した。搭乗者は、機長及び同乗者 (カメラマン) の 2 名であった。途中、三重県久居市森工業団地の造成地の撮影飛行を行ったが、高度約 4 , 0 0 0 ft でエンジンが急に停止した。

機長は エンジンの再始動を試みたが始動せず、このため、機長はオートローテーションにより同工業団地の空地に不時着した。
