航空重大インシデント調査報告書

ランズ式S - 6 A S U - R 5 8 2 L 型 超軽量動力機

小 川 航 空 株 式 会 社 所 属 J A 1 0 1 M

型 式 ランズ式S - 6 A S U - R 5 8 2 L型（超軽量動力機、複座）
識別番号 J R 1 2 0 4
発生日時 平成14年10月13日 11時00分ごろ
発生場所 京都府舞鶴市
由良川上空

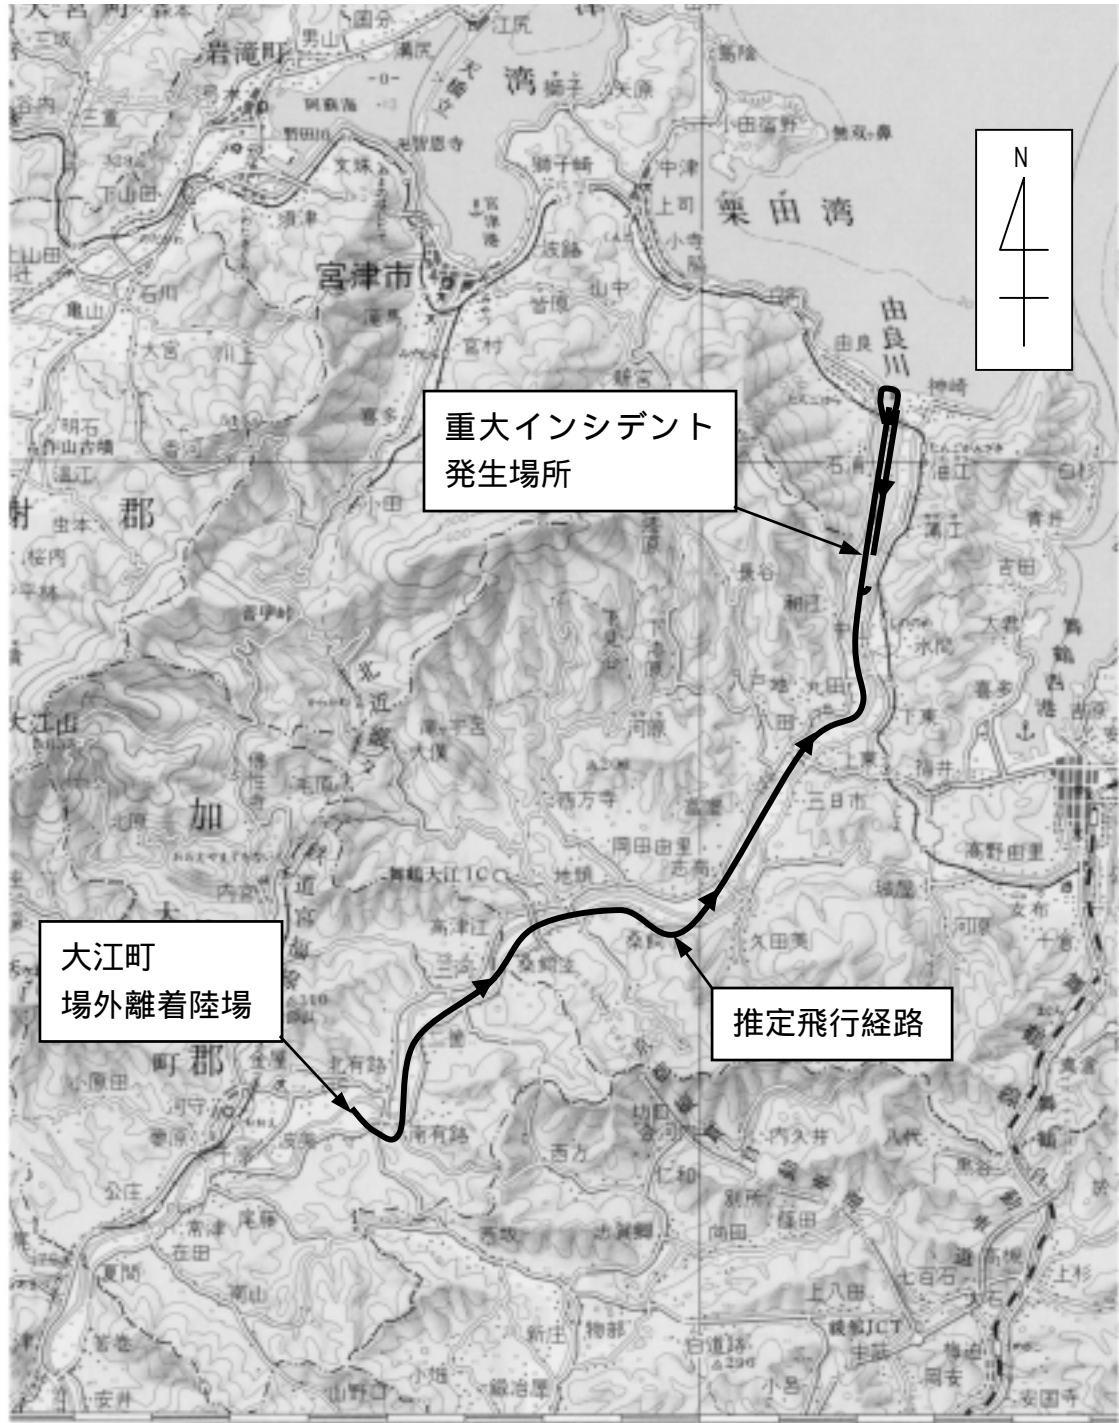
付図1 推定飛行経路図

J R 1 2 0 4 は、平成14年10月13日（日）、レジャー飛行のため、操縦者のみが搭乗して、10時30分ごろ、京都府加佐郡大江町の大江町場外離着陸場を離陸した。離陸して由良川上空を高度約1,000ftで河口に向け水平飛行し、河口で旋回して当該離着陸場に戻る途中、11時00分ごろ河口から約3km南へ飛行した位置でエンジン音が変わり、プロペラの回転が停止した。

不時着を決意し滑空に移り、右岸に隣接する水田に不時着した。
