航空重大インシデント調査報告書

マーフィー式 N I N J A - R 6 1 8 L 型 超軽量動力機
ランズ式 S - 6 A S U - R 5 8 2 L 型 超軽量動力機
小川航空株式会社所属 JA 1 0 1 M

平成15年 1 月 3 1 日

マーフィー式N I N J A - R 6 1 8 L型
超軽量動力機

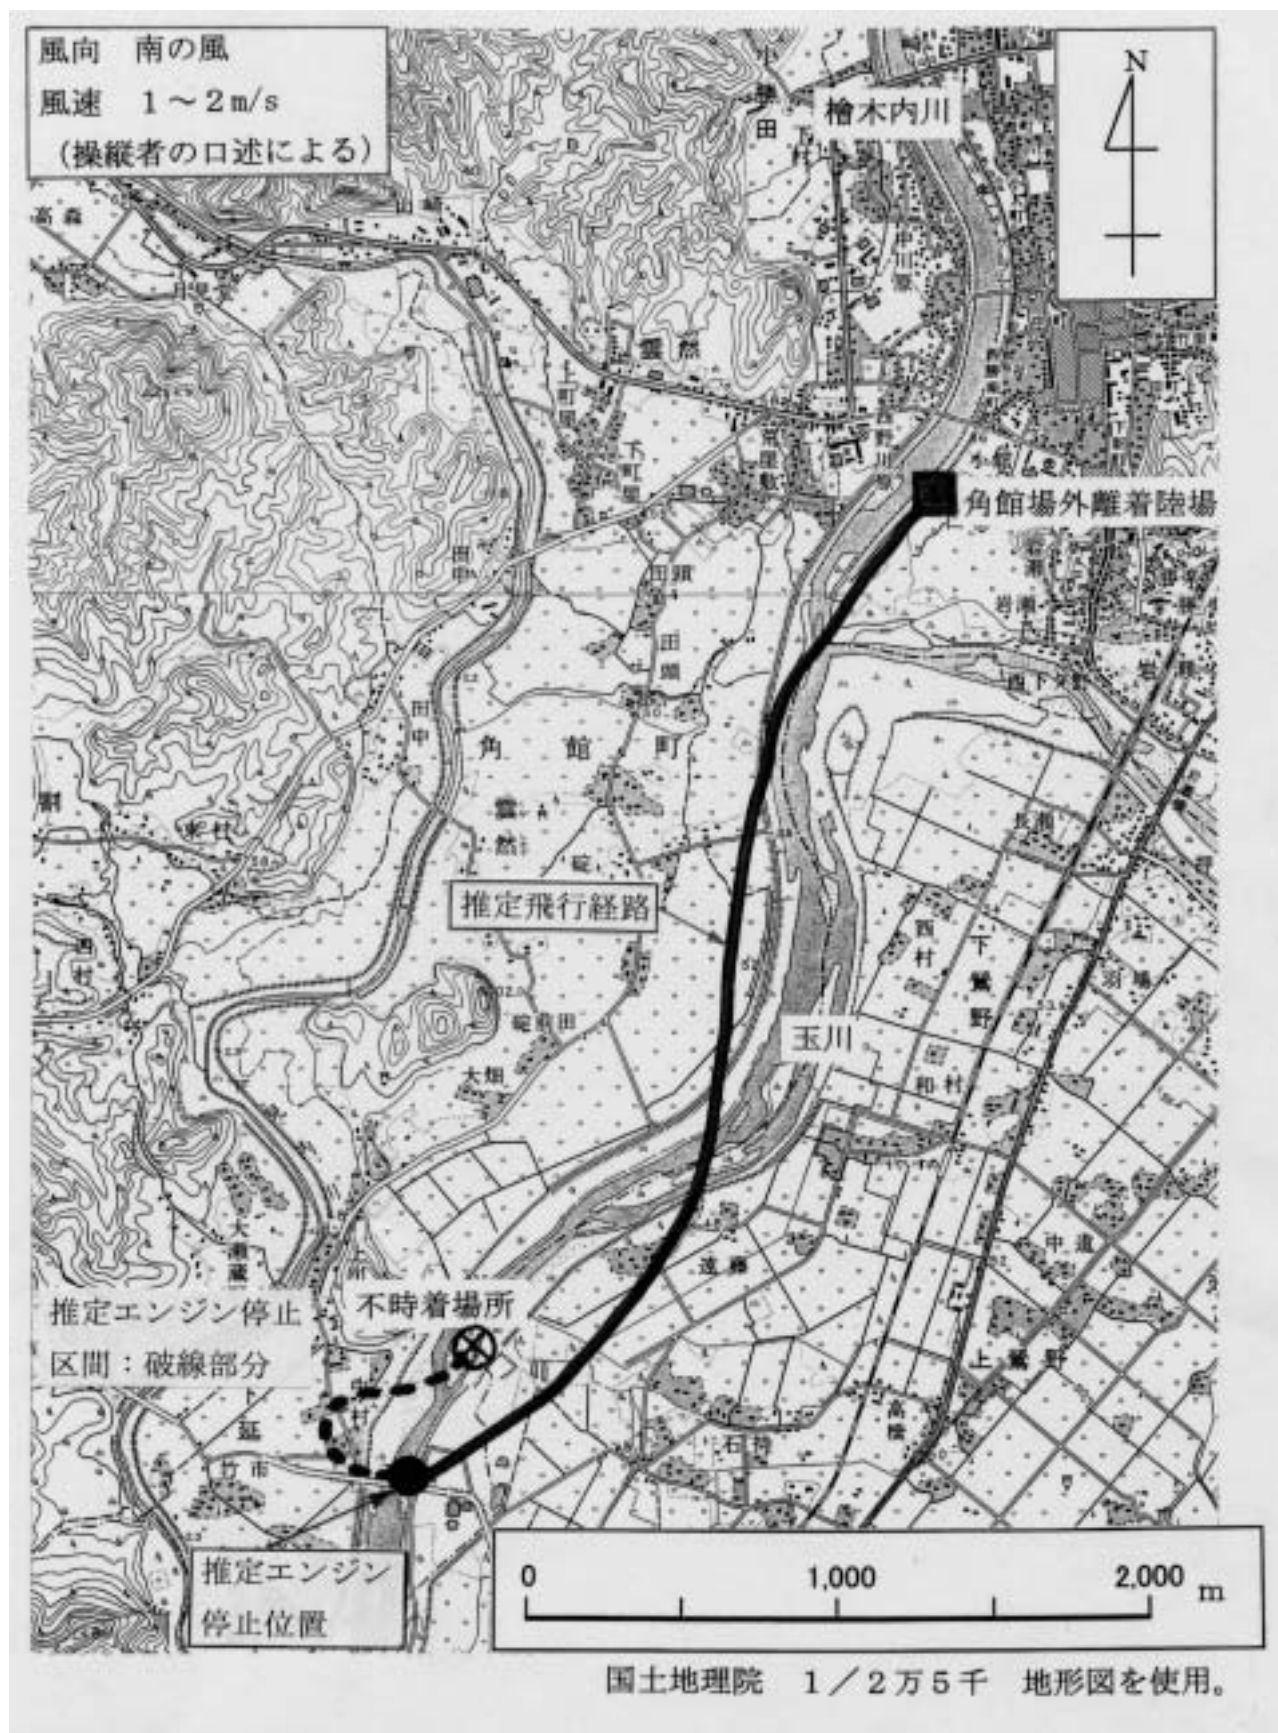
付図1 推定飛行経路図

JR1474は、平成14年4月28日（日）、角館町が主催するカヌー川下りのイベントにおけるデモ・フライトのため、操縦者1名が搭乗して、秋田県仙北郡角館町の河川敷にある角館場外離着陸場を10時35分ごろ、南に向かって離陸した。その後水平飛行をしていた10時40分ごろ、急にエンジンが停止した。操縦者は、機首を下げて滑空に移り、エンジンの再始動を試みたが、再始動しなかったため、川の中州に不時着した。

不時着場を探しながら、場外離着陸場の方向に滑空中、川の中州を見つけ、そこが砂利程度の地面に見えたので不時着した。実際には、漬物石程度の石が露出していた地面であったので、機体を損傷した。接地から停止まで約25m滑走した。
