# 航空重大インシデント調査報告書

平成15年7月25日

航空・鉄道事故調査委員会

所 属 個人  
型 式 ヴァレンティン式タイフーン17E 型(動力滑空機、複座)  
登録記号 JA2451  
発生日時 平成14年10月5日 14時02分ごろ  
発生場所 大館能代空港の滑走路西端から約600m地点の上空

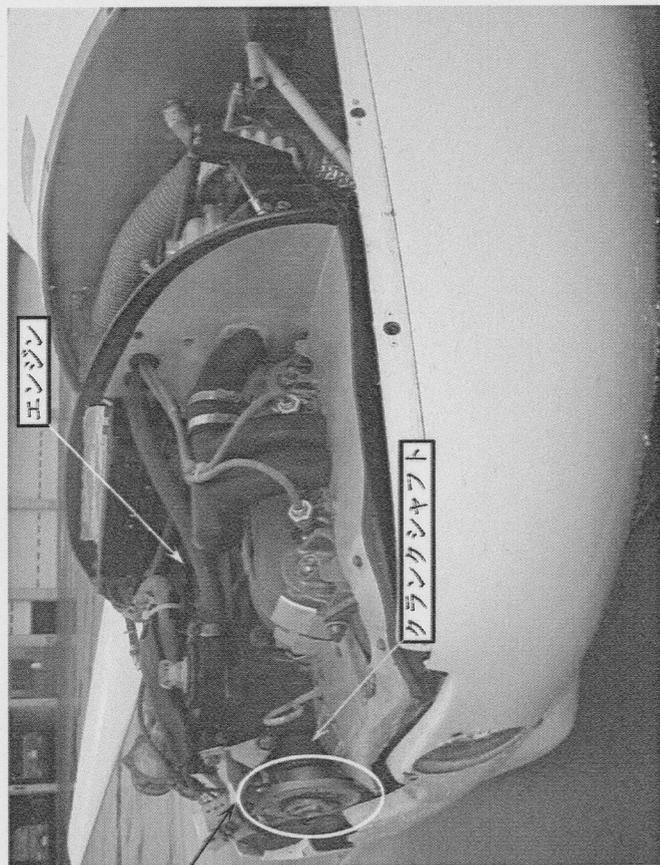
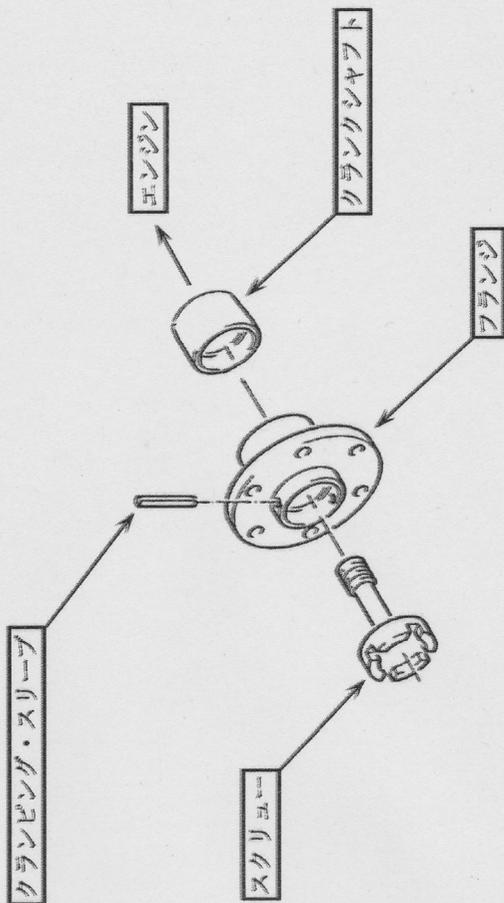
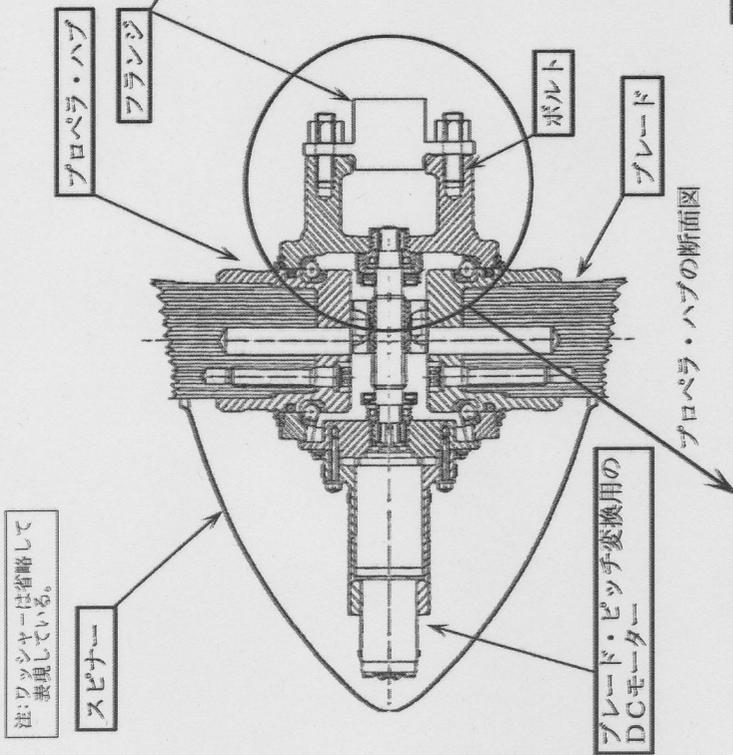
付図3 エンジンとプロペラ間の関係

3.1.12 フランジ前方のクランクシャフト上にOリングを組み込んだ場合、ナットに適正なトルクを加えても、フランジ面とプロペラ・ハブ面の間にOリングが存在することによって、フランジ面とプロペラ・ハブ面との十分な密着が阻害され、摩擦力によるトルクの伝達が適切にできず、ボルトのナット座面に想定されていない繰り返し曲げ荷重が掛かり、ボルトは、疲労により破断したものと推定される。
