# 航空重大インシデント調査報告書

平成15年9月26日

個人所屬 超輕量動力機

所 属 個人  
型 式 マーフィー式マベリックR503L型(超軽量動力機、複座)  
識別番号 JR1251  
発生日時 平成15年4月29日 14時45分ごろ  
発生場所 山形県西置賜郡白鷹町<sup>にしおきたま しらたか</sup>

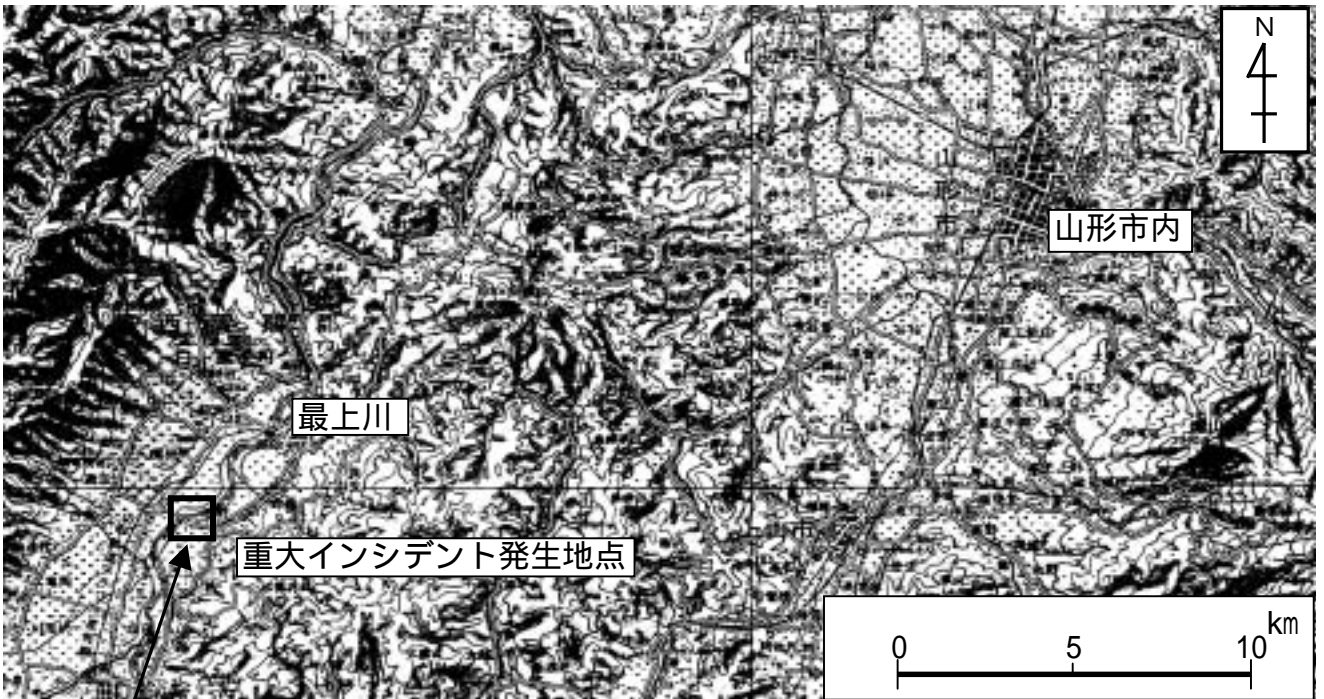
付図1 推定飛行経路図

個人所属超軽量動力機JR1251は、平成15年4月29日(火、祝日)、レジャーのため、操縦者1名が搭乗し、山形県西置賜郡白鷹町の河川敷にある白鷹場外離着陸場の滑走路B(滑走路29)を14時44分ごろ離陸したが、直後にエンジンの出力が低下し回復できなかった。

このため、同機は水田に不時着した。
