航空重大インシデント調査報告書

航空・鉄道事故調査委員会

Ⅲ 個人所屬 超輕量動力機

所 属 個人
型 式 ランズ式S-7クーリエーR503L型（超軽量動力機、複座）
識別番号 JR0293
発生日時 平成16年7月4日 11時47分ごろ
発生場所 埼玉県鴻巣市

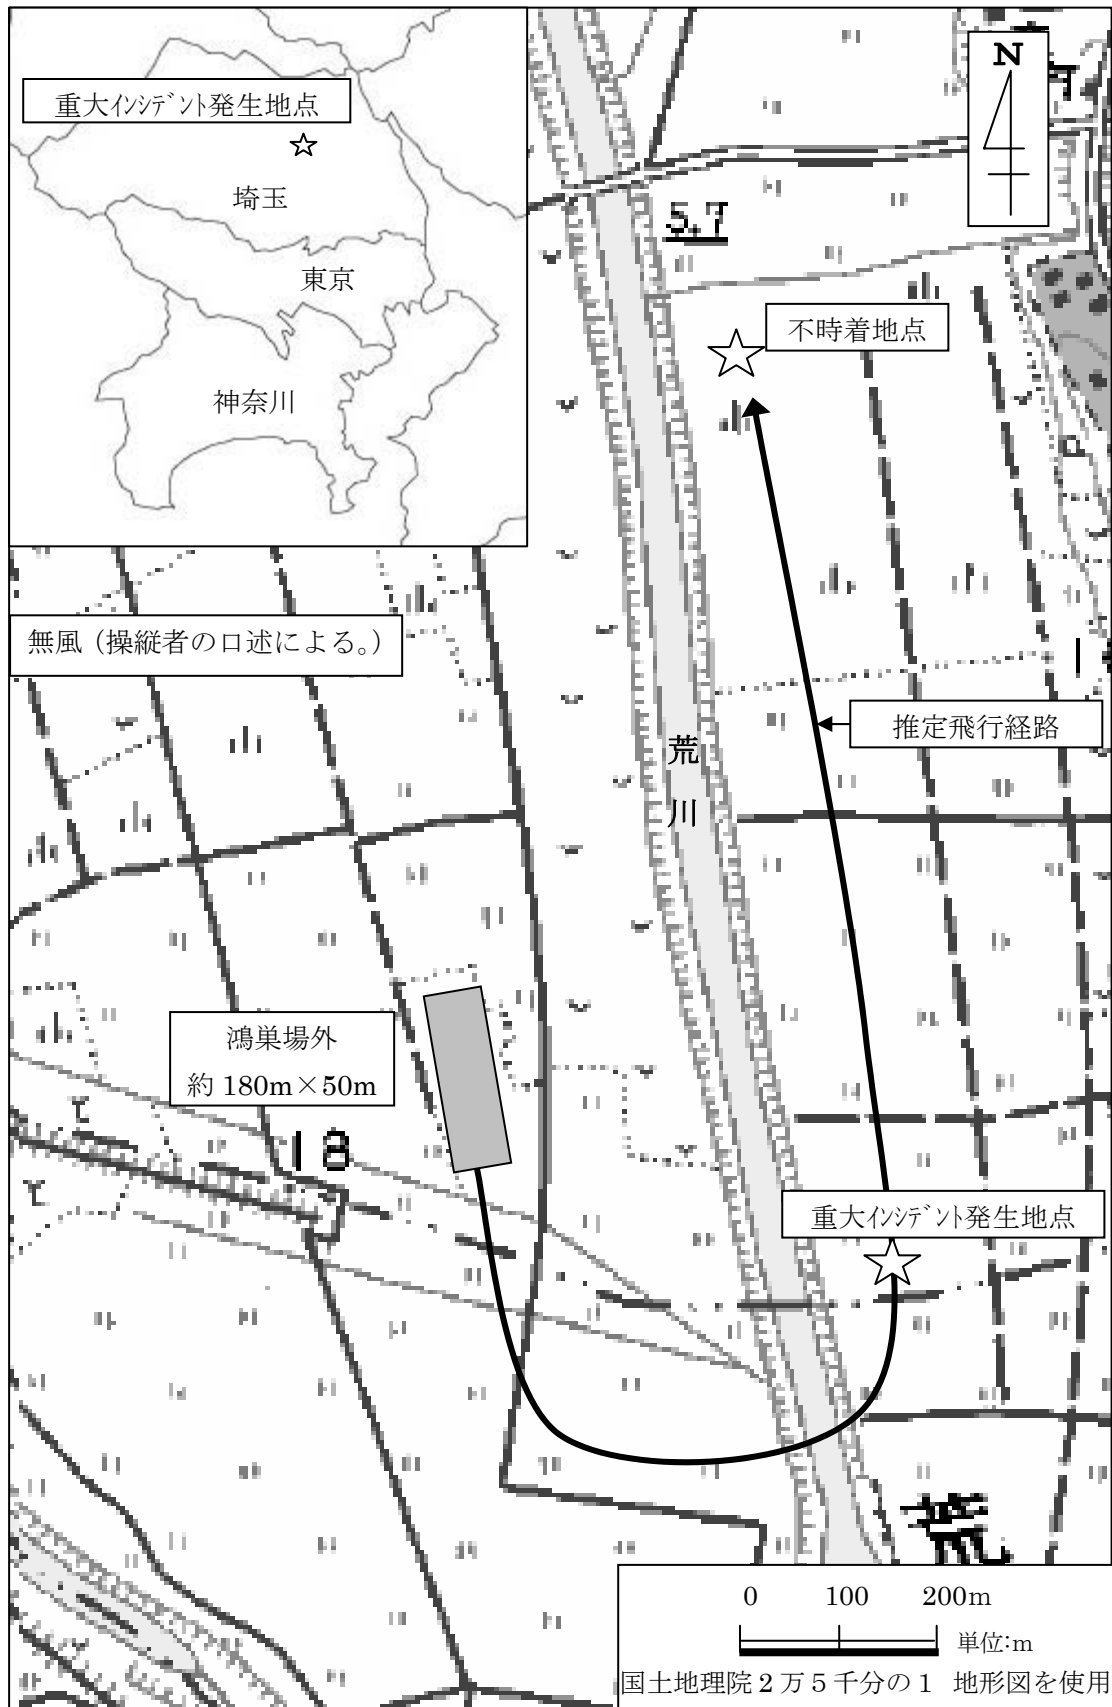
付図1 推定飛行経路図

個人所属超軽量動力機JR0293（以下「同機」という。）は、平成16年7月4日、地上滑走訓練のため、操縦者1名が搭乗し、埼玉県鴻巣市内の東京エアフィールド場外離着陸場（以下「鴻巣場外」という。）において、11時45分ごろ滑走を開始したが、浮揚したためにそのまま離陸した。その後、上昇し、鴻巣場外に引き返そうと左旋回したところで、突然、エンジンが停止したため、操縦者はエンジンの再始動を試みたが、再始動せず、同機は鴻巣場外の北北東約700mの畑に不時着した。
