# 航空重大インシデント調査報告書

平成18年3月31日

全日本空輸株式会社所属 JA8099

所 属 全日本空輸株式会社  
型 式 ボーイング式 747 - 400D 型  
登録記号 JA8099  
発生日時 平成16年7月15日 15時56分ごろ  
発生場所 大阪国際空港

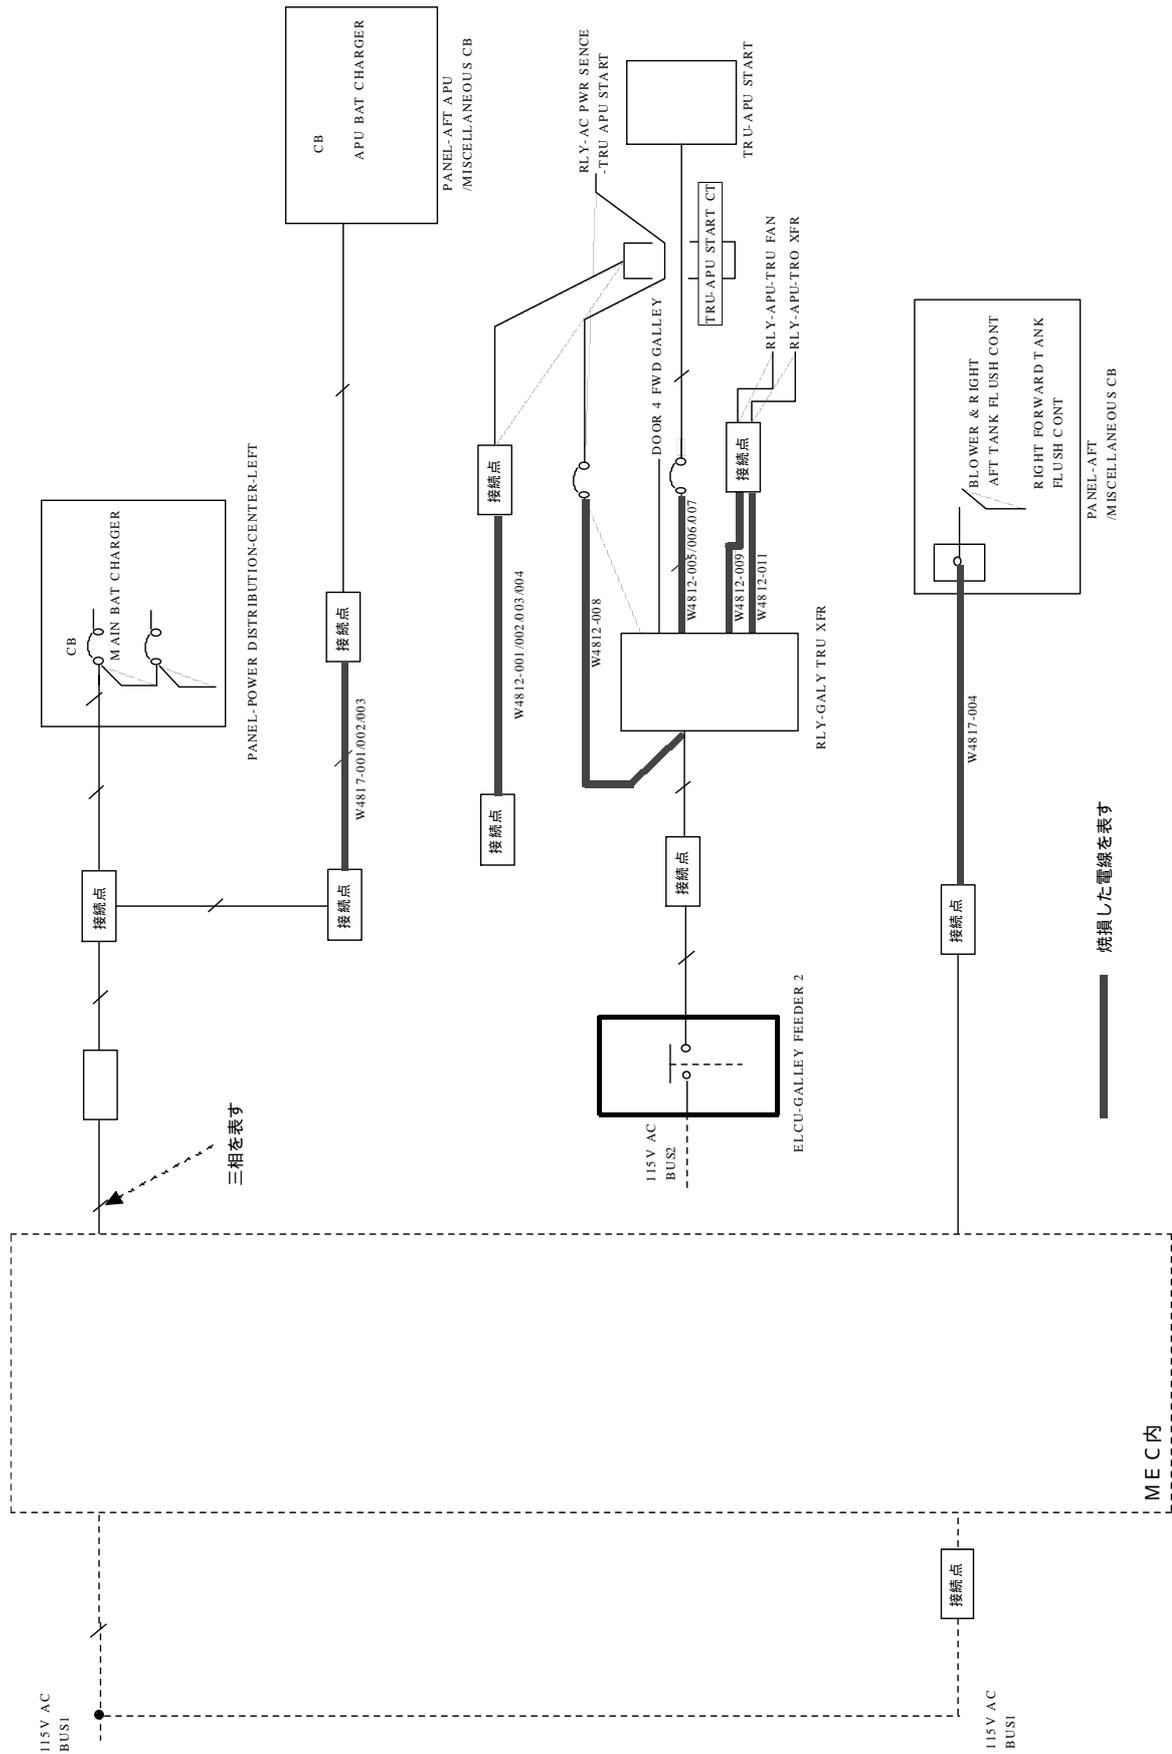
付図4 電線系統図

- (5) 電線番号 W4817-001/-002/-003 はアルミニウム製4番線の3相交流ラインであり、APUバッテリーの充電器に至る。最上流には50アンペアのCBがあり、今回焼損した電線の中では最も直径が大きい。
- (6) 電線番号 W4817-004 は銅製10番線の直流ラインである。汚水タンクのブLOWER及びトイレ水洗のコントロール・ラインである。
- (注11) 番線とは、電線の太さを表す単位の一つで、最も太い線を1番線とし、番手が大きくなると細くなる。
- (付図4及び写真3参照)
