航空重大インシデント調査報告書

株式会社エアーニッポンネットワーク所属 JA841A

平成19年3月30日

所 属 株式会社エアーニッポンネットワーク
型 式 ボンバルディア式DHC - 8 - 402型
登録記号 JA841A
発生日時 平成16年11月21日 14時27分ごろ
発生場所 高知空港

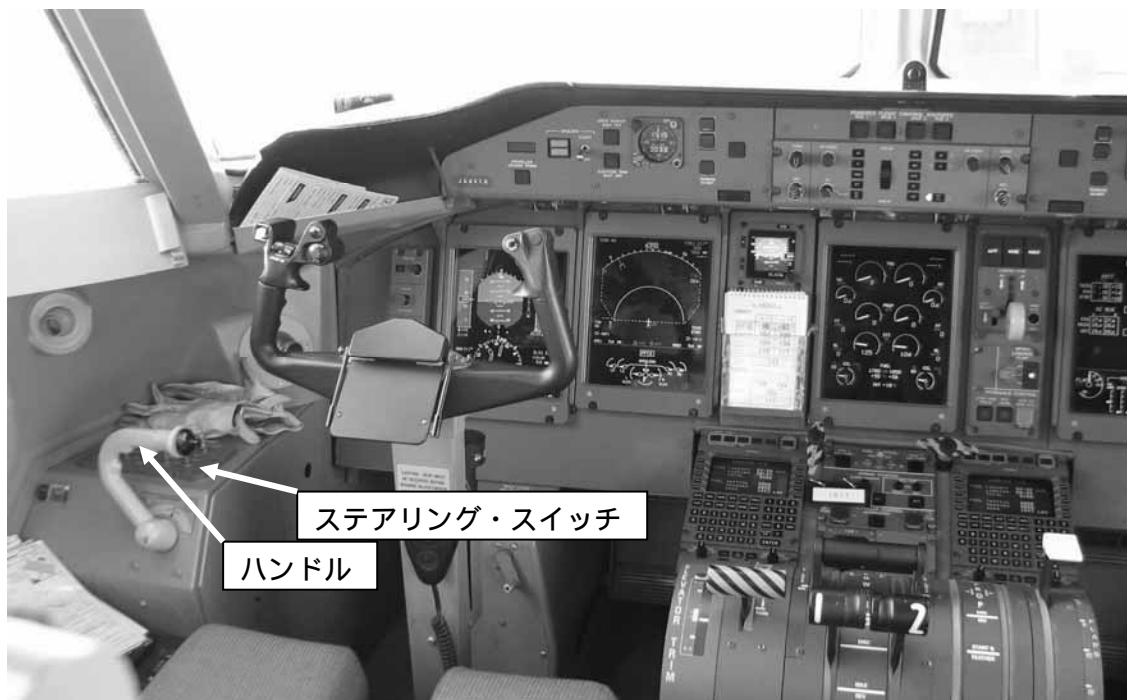
写真4 同機の操縦室

着陸して着陸滑走から機体が停止するまでの間、ステアリング・ライト^{*8}の異常を示すメッセージ等には気付かなかったが、機体停止後、ステアリング・ライトが点灯していることに気付いた。経験から、ステアリング・スイッチをオフにして再度オンにしたら、ステアリング・ライトが消えた。ハンドルを操作したところ、いつもの手応えが戻り、ステアリングは回復したと感じ、自走を試みた。機体が多少動いたので感触を確かめながら、滑走路灯を破損しないように進んだ。そのまま動くようであれば、ハンドルをグッと左へ切ろうと思ったが再び停止したため、自走は無理であると判断した。また、機体が動いた際、副操縦士から右エンジンだけ使用するようにアドバイスがあった。しかしながら、車輪により滑走路灯を破損する恐れがあったため、左右のエンジンを均等に使用した。

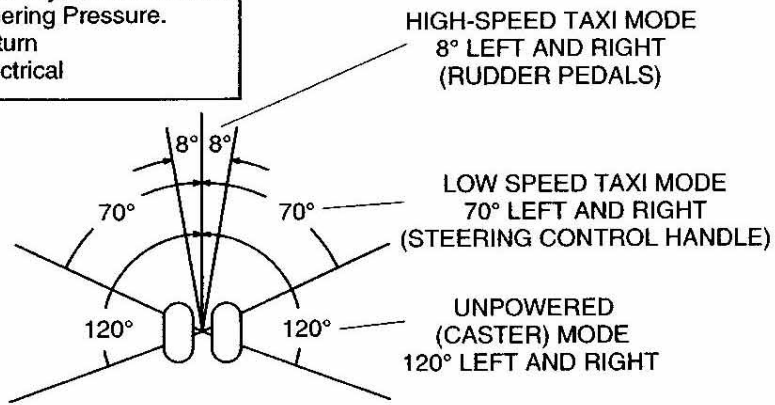
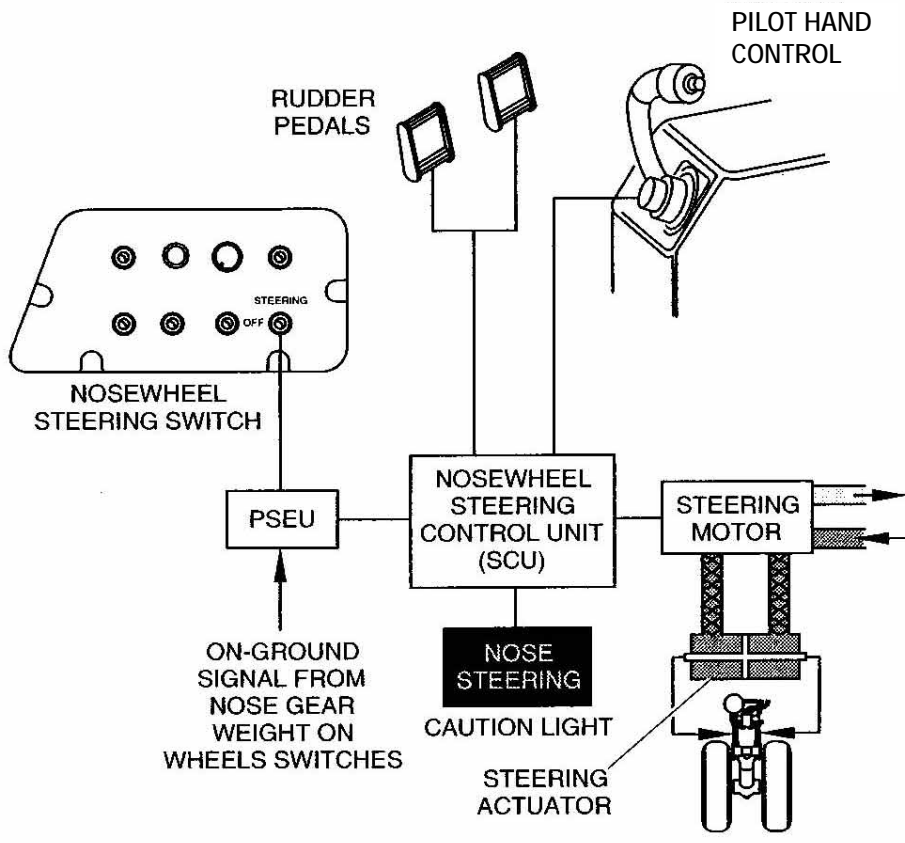
Nosewheel Steering Schematic

- (1) ステアリング・スイッチが「ステアリング」の状態ですテアリング・モーターへの油圧が低下した場合
- (2) ステアリング・スイッチが「オフ」の時にステアリング・モーターへの油圧が供給された場合
- (3) 前車輪の角度を左右70°以上動かした場合
- (4) SCUが故障した場合
- (5) SCUがステアリング系統の各装備品の故障を感知した場合
- (6) 前脚柱が十分に圧縮されていない状態（前脚のWeight On Wheel Sensor（以下「WOWセンサー」^{*10}という。）が浮揚状態）でハンドルを±8°以上動かした場合
- (7) 前脚柱が圧縮されて（前脚のWOWセンサーが接地状態）から1秒以内にハンドルを±8°以上動かした場合
