航空重大インシデント調査報告書

III 個 人 所 属 J A 3 0 H T

所 属 個人
型 式 モール・エアー式M-7-235C型
登録記号 JA30HT
発生日時 平成19年5月18日 14時59分
発生場所 宮城県角田市^{かくだ}
角田滑空場（場外離着陸場）

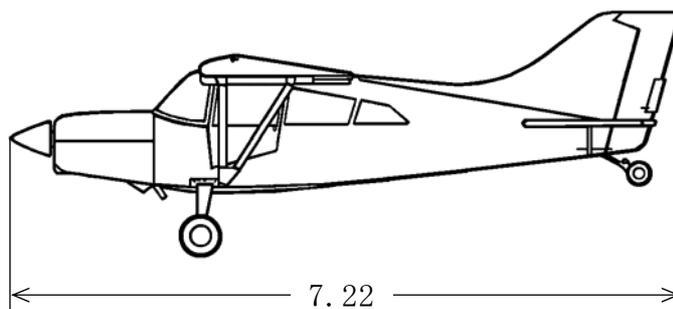
付図3 主脚取付概念図

左主脚の外側取付金具は、ボルト穴が両方とも破断し損傷した状態で発生現場に脱落していたが、外側取付ボルト、ナット及びスペーサは損傷した状態で機体取付部に残されていた。左主脚の内側取付ボルト、ナット及びワッシャーは、機体内部あるいは現場付近で発見することはできなかった。

同機は、3.4に記述したとおり、左主脚の内側取付ボルトがやや緩んだ状態でこれまで離着陸を繰り返し、本重大インシデント発生当日、舗装滑走路に比べて滑走抵抗の大きい草地滑走路に着陸した際、左主脚の内側取付ボルトに大きなせん断力が加わって破断した可能性が考えられる。

3.6 同機が地上で停止しているときは、左右の主脚が機体重量の大部分を支えるため、タイヤが地面から受ける上向きの力は外側取付部が支点となって内側取付ボルトには引張力となって加わることから、主脚内側取付ボルトが破断し又はナットがボルトから外れた状態では、地上で機体を支えることが不可能な構造となっている。また、2.1(1)及び(2)に記述したとおり、同機は3回目のTGLで接地した際に衝撃を受けたものの、そのまま真っ直ぐ普通に離陸していた。

左主脚が脱落したことについては、左主脚を固定していた内側取付ボルトが破断し又は内側取付ボルトからナットが外れたため、外側取付部のみでは左主脚を保持できずに外側取付金具が引きちぎられたことによる可能性が考えられるが、取付ボルト、ナット及びワッシャーを発見できなかったことから、その原因を明らかにすることはできなかった。
