AI2007-4

航空重大インシデント調査報告書

個 人 所 属 超軽量動力機

所 属 個人
型 式 マーフィ式N I N J A II - R 6 1 8 L型
(超軽量動力機、複座)
登録記号 J R 1 6 3 2
発生日時 平成19年7月29日 13時10分ごろ
発生場所 山形県にしおきたま西置賜郡しらたか白鷹町

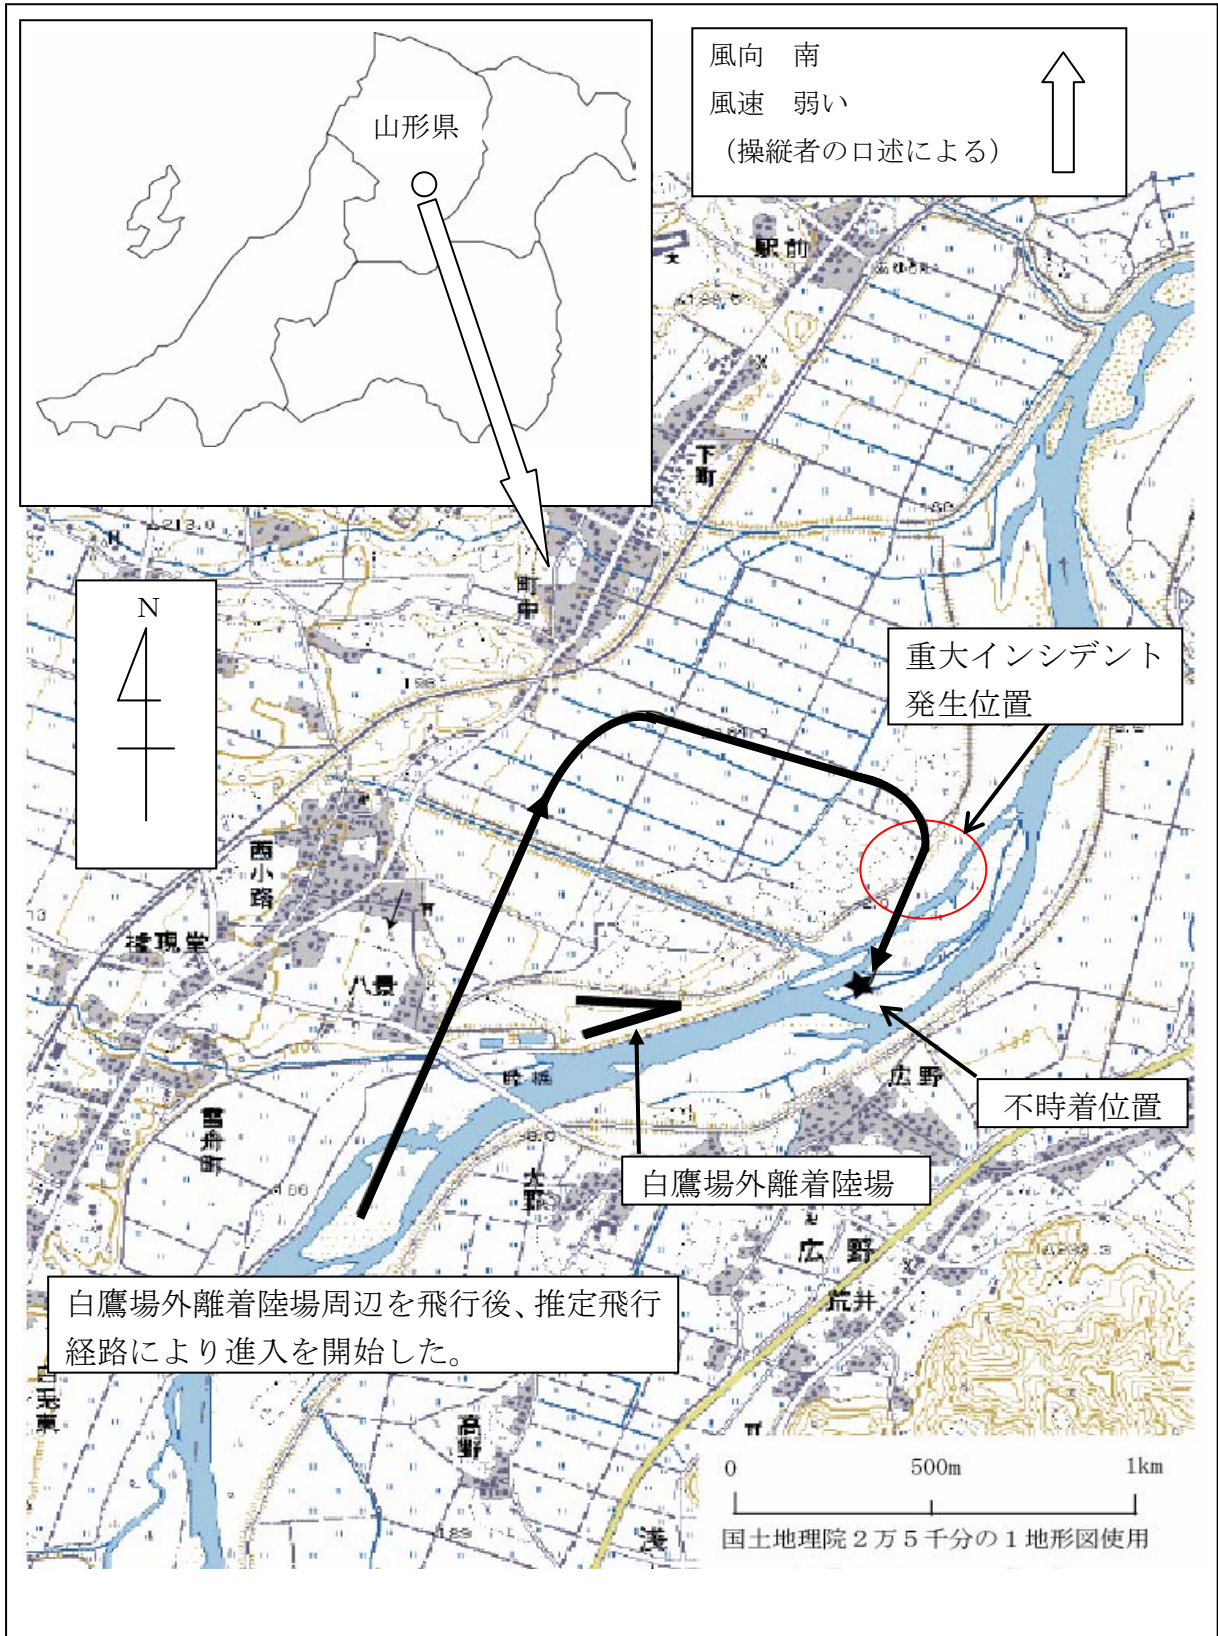
付図1 推定飛行経路図

個人所属超軽量動力機マーフィ式N I N J A II - R 6 1 8 L型J R 1 6 3 2 (以下、「同機」という。)は、平成19年7月29日(日)、レジャーのため、操縦者1名が後席に搭乗し、山形県西置賜郡白鷹町の白鷹場外離着陸場(以下、「白鷹場外」という。)を12時50分ころ離陸し、周辺を飛行した後、白鷹場外に着陸のため進入中、13時10分ころ、エンジンが停止したため、白鷹場外から東約500mにある最上

川中州（北緯38度10分、東経140度4分）に不時着した。
