# 航空重大インシデント調査報告書

運輸安全委員会

I エアー・インディア所属 VT-EPW

所 属 エアー・インディア  
型 式 ボーイング式747-337型 (コンビ型)  
登録記号 VT-EPW (インド)  
発生日時 平成20年9月21日 12時38分ごろ  
発生場所 成田国際空港の南約10km上空

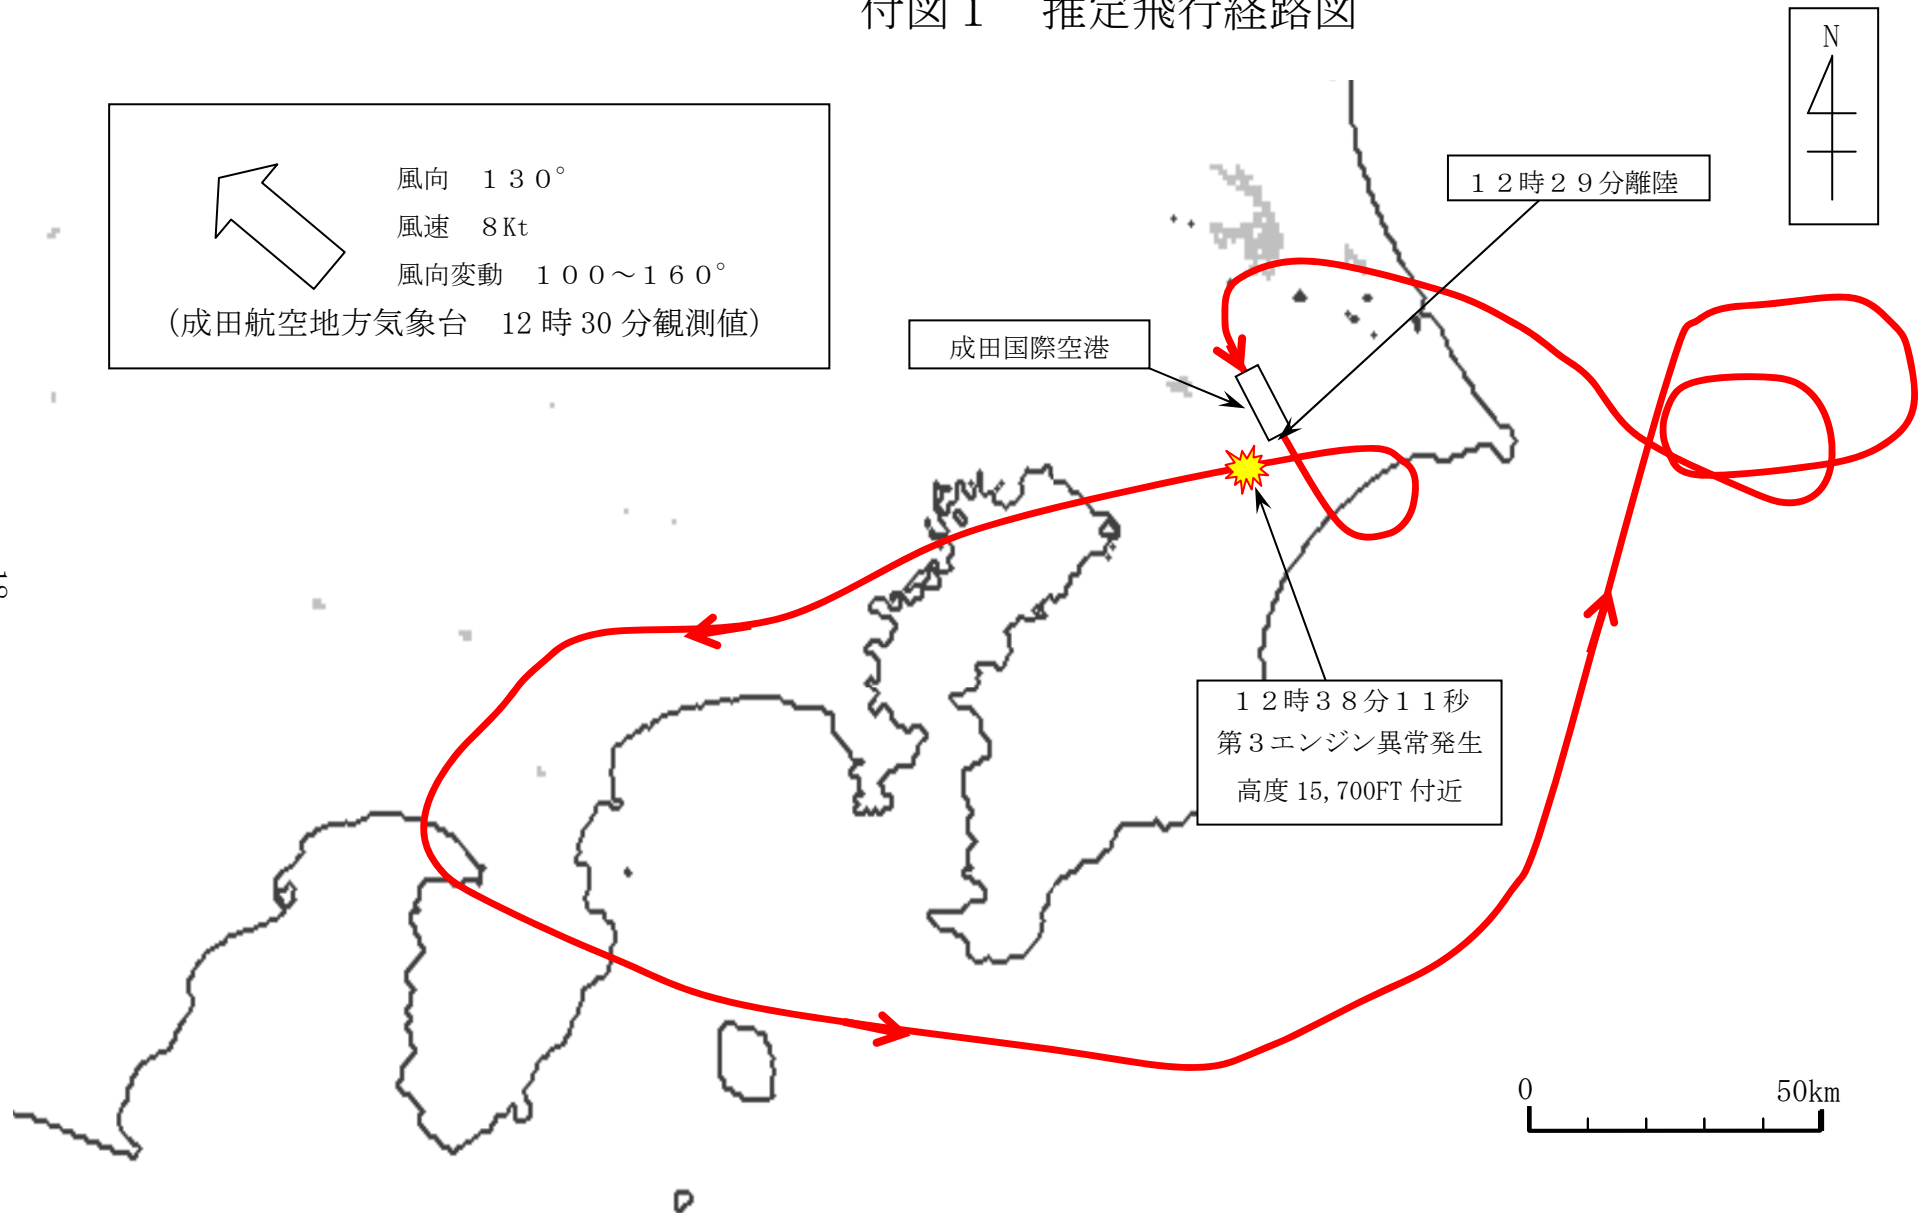
付図1 推定飛行経路図

エアー・インディア所属ボーイング式747-337型VT-EPWは、平成20年9月21日（日）、同社の定期307便として、12時29分に成田国際空港を離陸した。デリー国際空港（インド）へ向け離陸上昇中、12時38分ごろ成田国際空港の南約10km付近上空、高度15,700ftにおいて、第3エンジンからの異音とともに当該エンジンに不具合が発生したことを示す計器表示があったため、当該エンジンを停止し、燃料投棄を行ったのち引き返して、13時50分成田国際空港に着陸した。

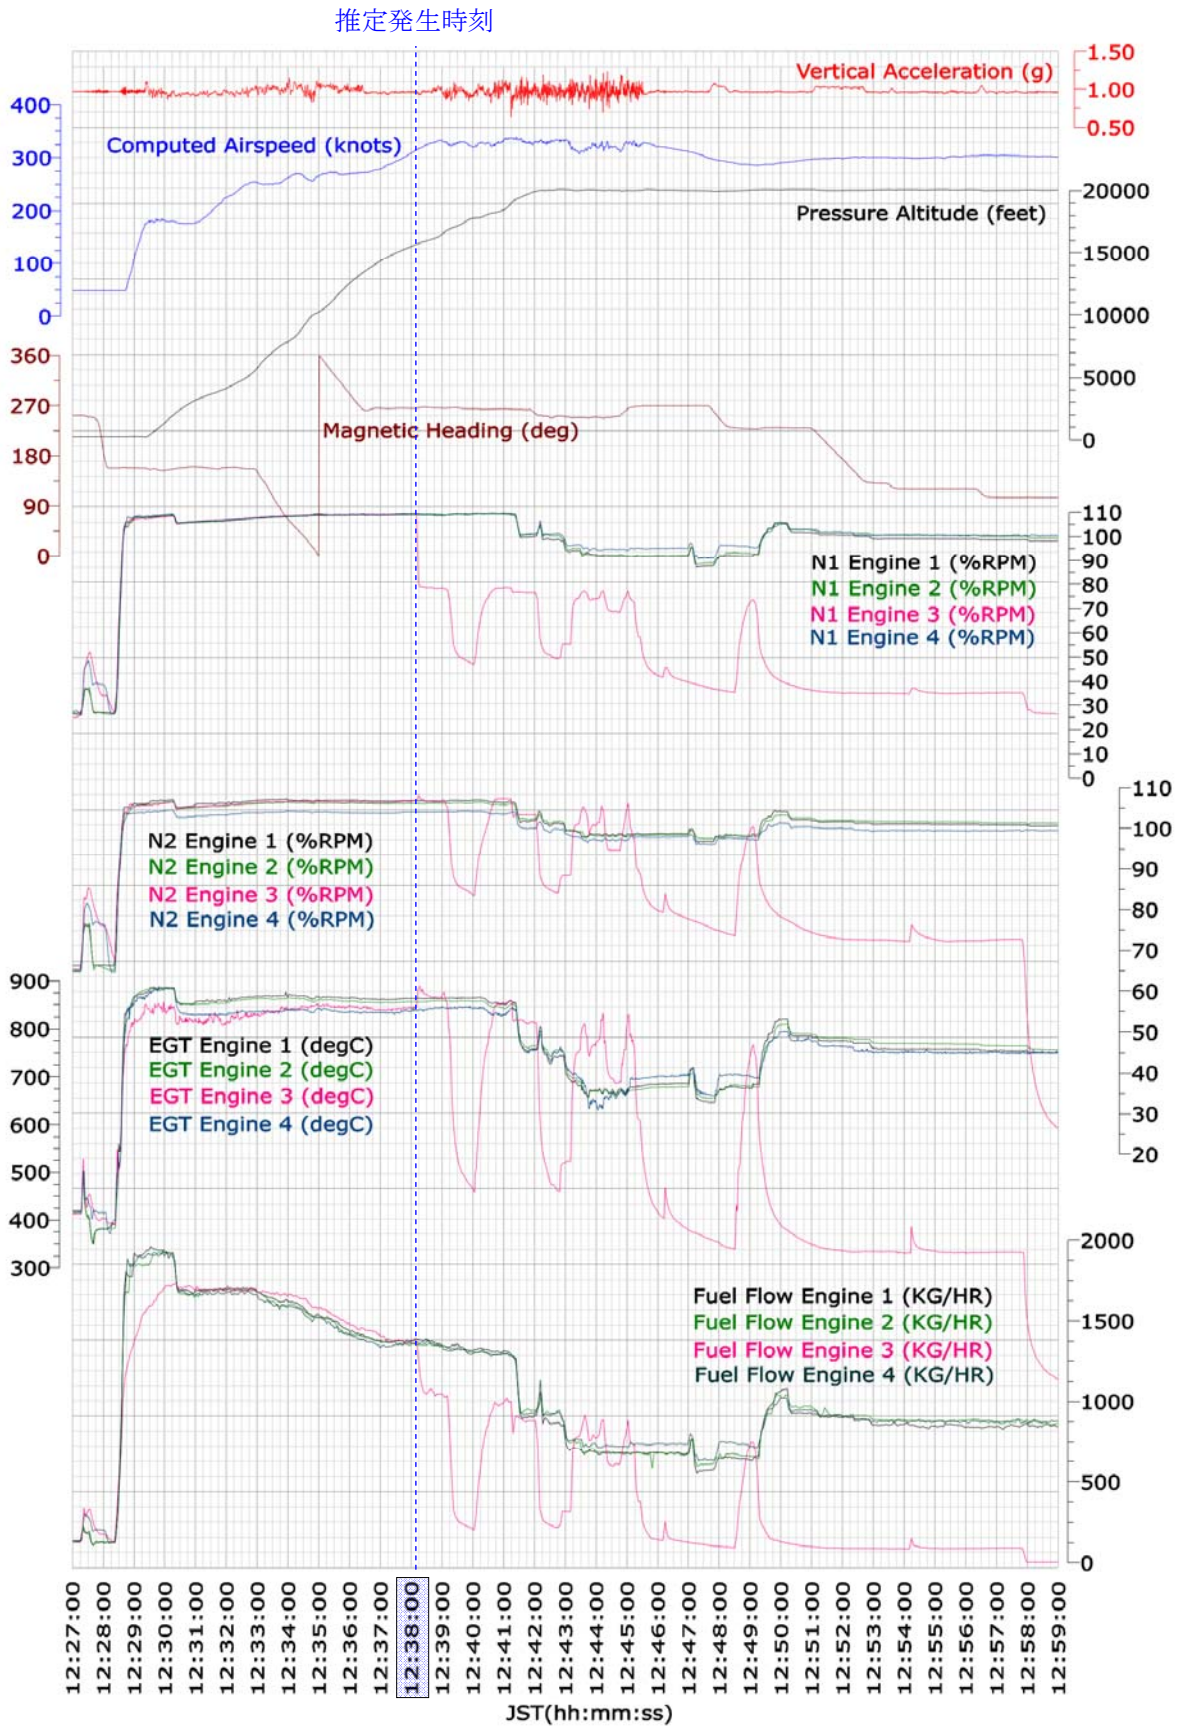
# 付図4 D F D R の記録

から、同機は15,700ftを上昇中、No. 3エンジンから異音が発生したときに、エンジンが破損したものと推定される。

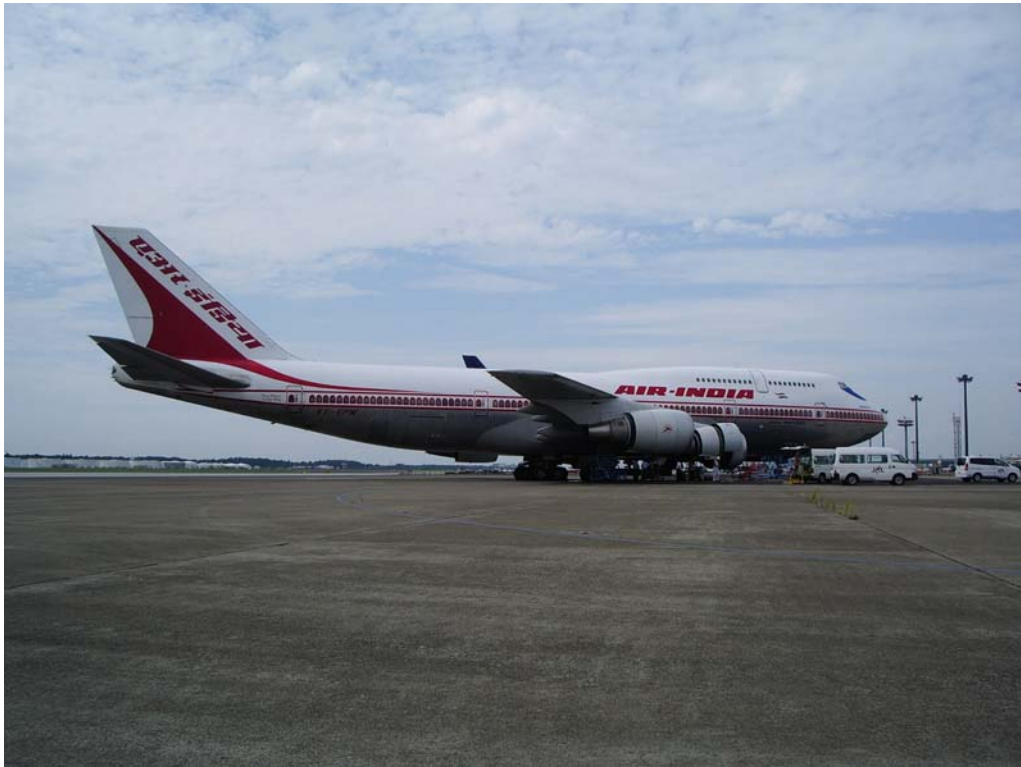
写真1 重大インシデント機

右主翼の翼アクセス・ドア及びNo.3エンジン内側パネル付近に、多数の小さな穴及び擦過傷が認められたことについては、3.7に記述したようにSTG-2のNGVが破断及び脱落后飛散したことにより、STG-2タービン・ブレードに衝突して2次破壊が起こり、後段のタービン・ブレード及びNGVが破断したため、低圧タービン・ブレード及びNGVの破片が排気口より空中に飛散し、右主翼の翼アクセス・ドア及びNo.3エンジン内側パネル付近に衝突したものと推定される。
