# 航空重大インシデント調査報告書

平成22年 1 月29日

Ⅲ エス・ジー・シー佐賀航空株式会社所属 J A 3 9 2 2

所 属 エス・ジー・シー佐賀航空株式会社  
型 式 セスナ式172P型  
登録記号 JA3922  
発生日時 平成21年5月26日 12時14分ごろ  
発生場所 福岡県大牟田市付近上空

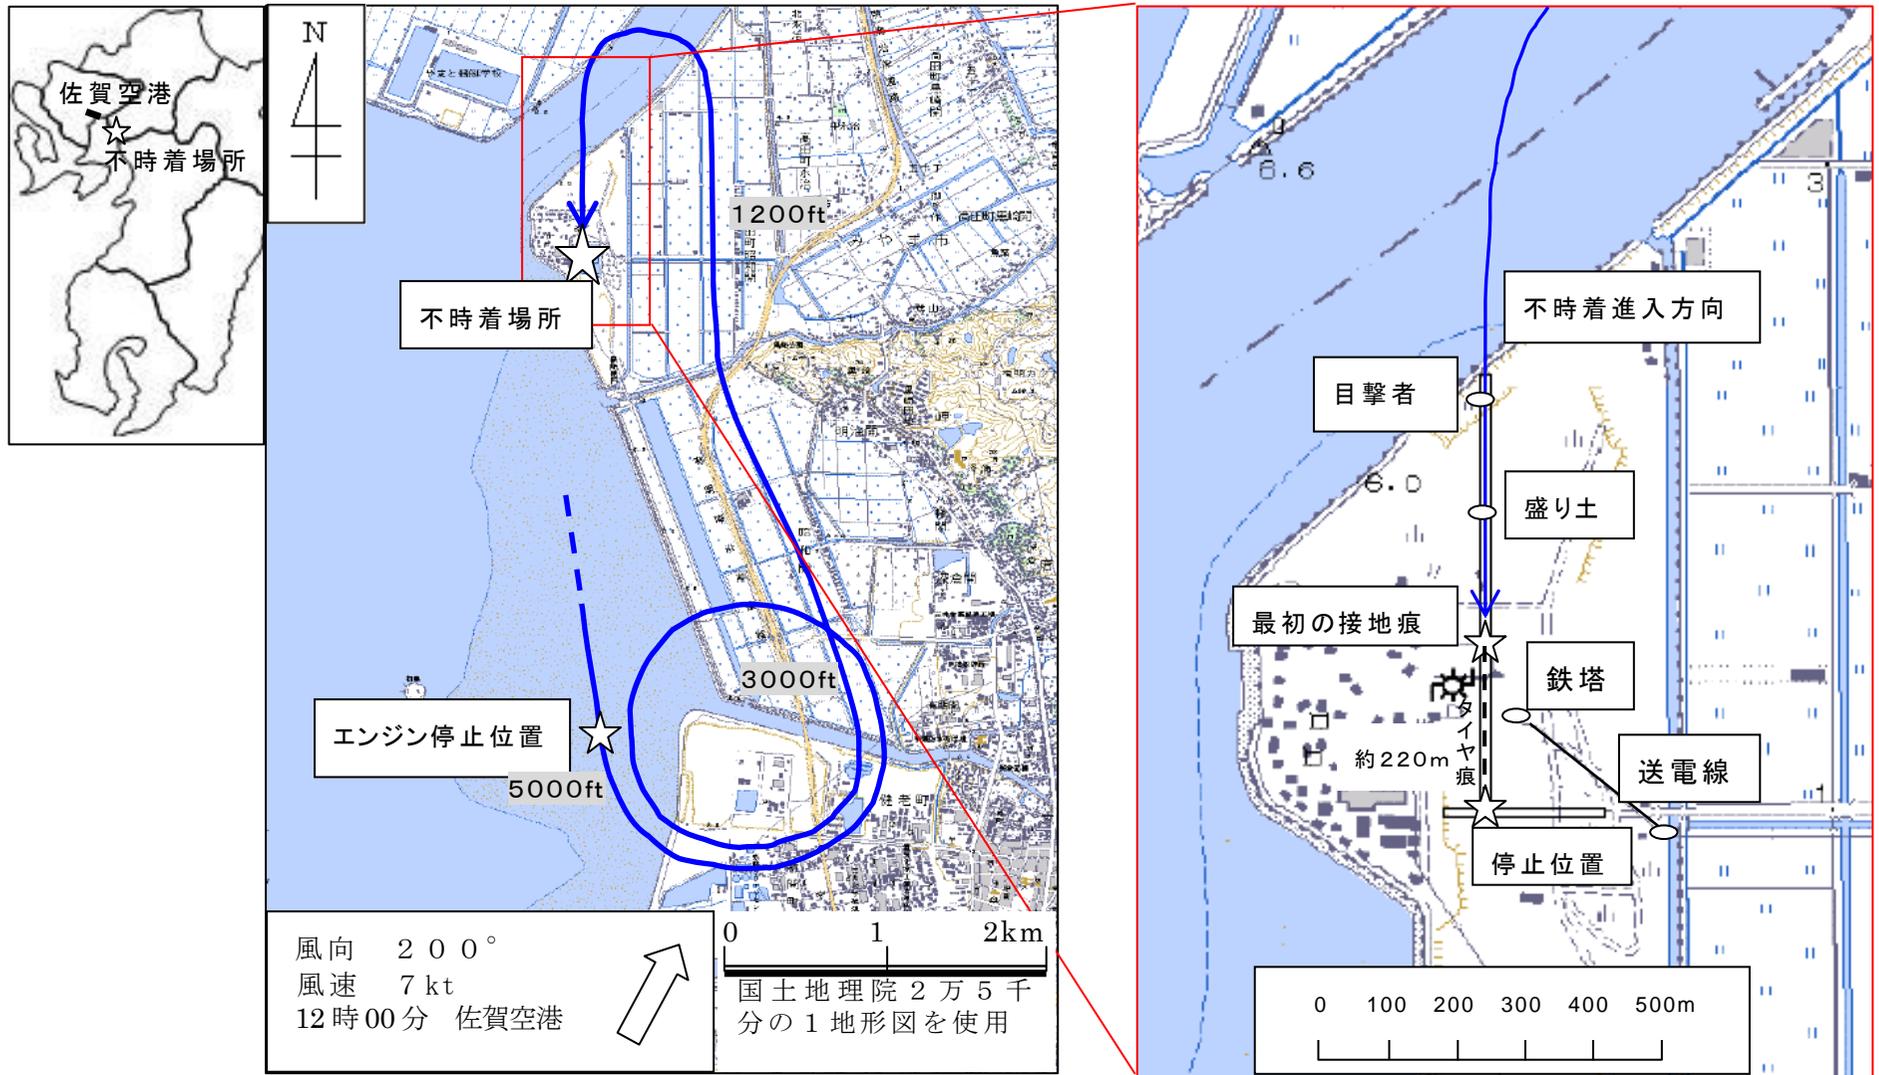
付図1 推定飛行経路図

エス・ジー・シー佐賀航空株式会社所属セスナ式172P型JA3922は、平成21年5月26日（火）、社内試験飛行のため、12時00分ごろ佐賀空港を離陸した。その後、12時14分ごろ福岡県大牟田市付近上空高度約5,000ftにおいてエンジンが停止したため、福岡県みやま市の造成地の作業用道路に不時着した。
