AI2010-2

航空重大インシデント調査報告書

日本エアコミューター株式会社所属 JA848C

所 属 日本エアコミューター株式会社
型 式 ボンバルディア式DHC-8-402型
登録記号 JA848C
発生日時 平成20年8月12日 16時27分
発生場所 大阪国際空港A滑走路

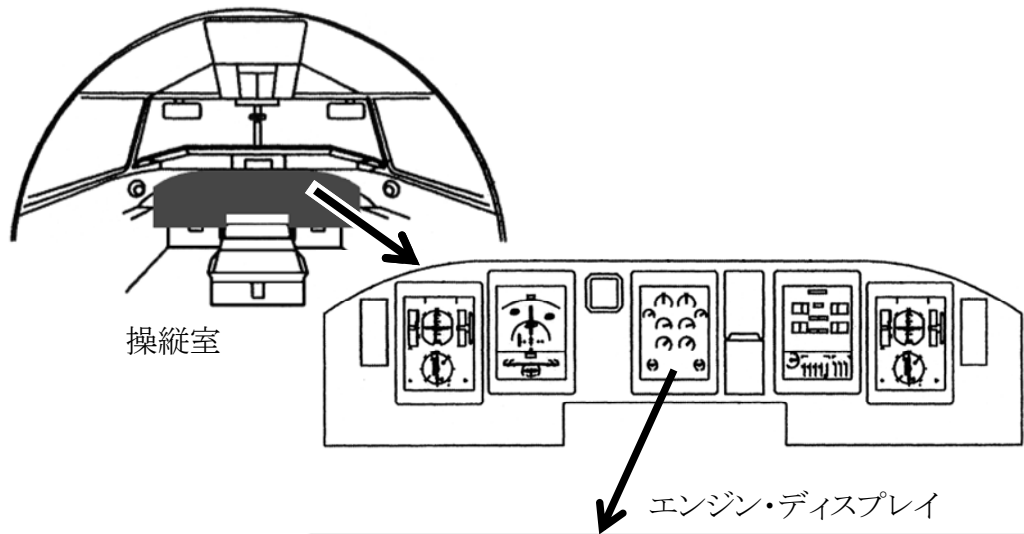
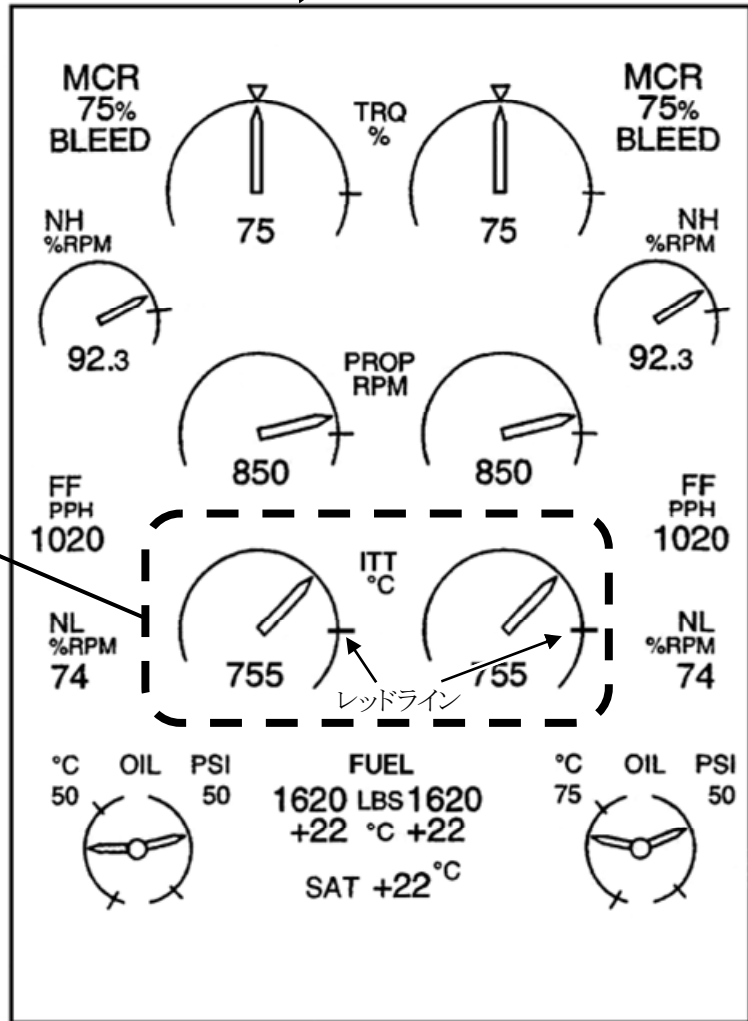
付図3 エンジン・ディスプレイ

当日、我々の便の前々便（福岡発鹿児島行JAC3647便）で、離陸時に同機の第1エンジンのタービン温度^{*1}（以下「ITT」という。）表示がレッド（エンジン計器の指針及びデジタル数値が赤表示、付図3参照）になった影響により、我々の便の出発が予定より遅れていた。鹿児島から大阪に到着した前便（JAC2406便）には他のクルーが搭乗しており、ITTはリミット内で問題なかったと引き継ぎを受けた。

ITT指針及びデジタル
数値表示は通常白色だが、
エンジン始動時以外では
レッドラインを超えると
直ちに赤色に変わる。

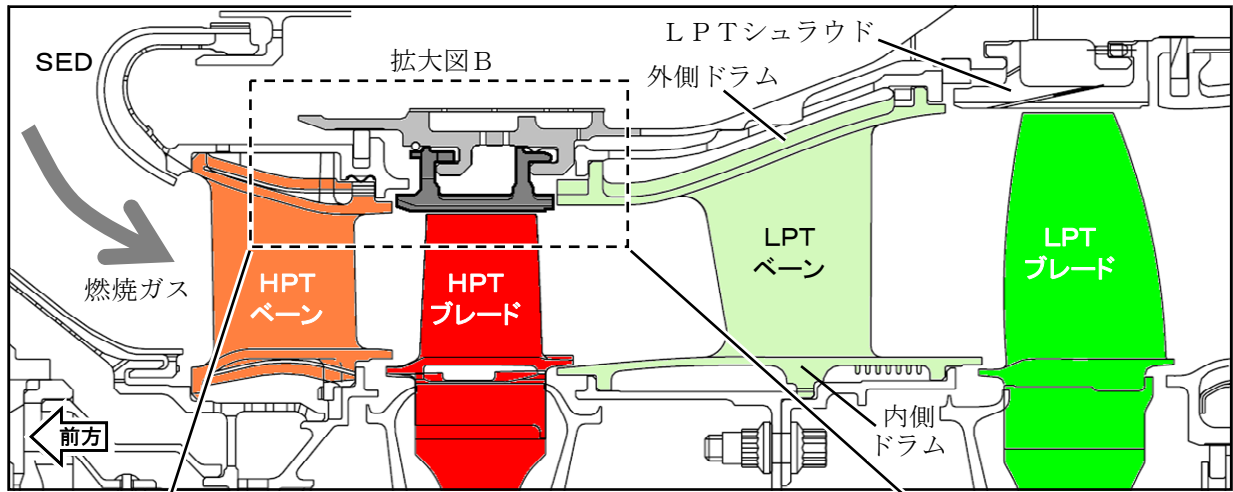
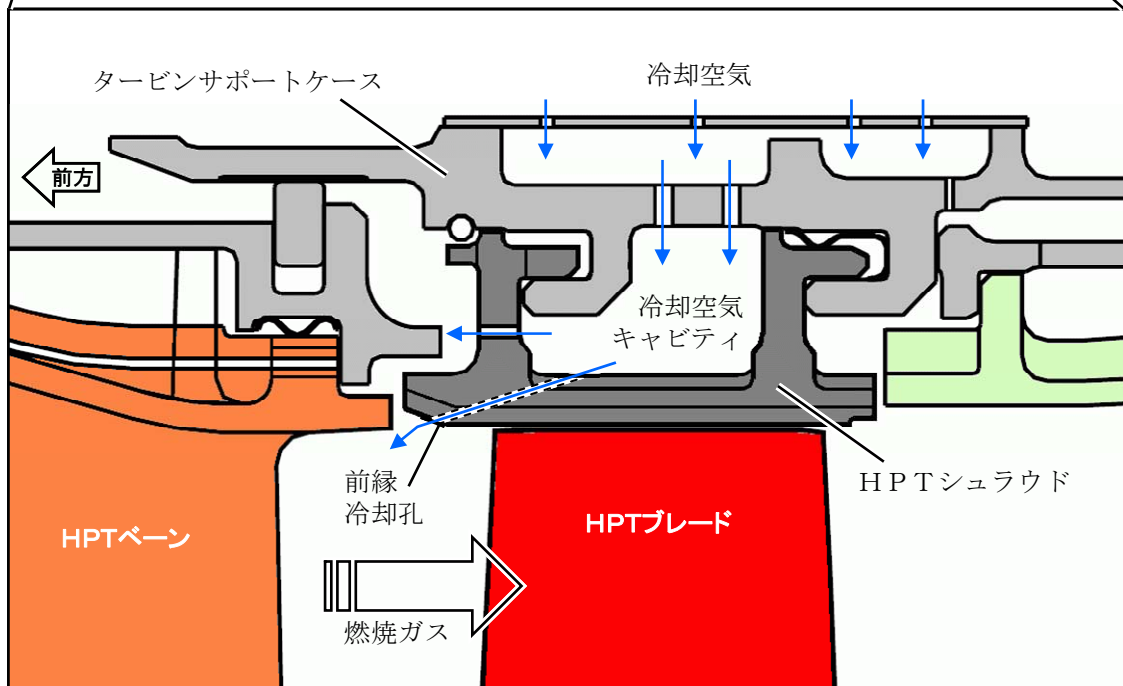
付図5 HPT及びLPT

#18のHPTシュラウド・セグメントの表面には穴が空き、冷却キャビティが燃焼ガスにさらされており、シュラウド前縁が熱腐食していた。他のHPTシュラウド・セグメントにはシュラウド表面の中央部に軸方向のき裂（axial cracking）のあるものがあった。タービンサポートケースには燃焼ガスにさらされたことによる熱損傷及びき裂があった。（付図5、6及び写真24～26参照）

ADECはこれによる出力低下を補おうとしてWf（燃料流量）を増加させ、ITT及びWfの増加は酸化を進めることとなり、HPTシュラウドの劣化をさらに進行させることとなった。（付図5及び写真24～26参照）

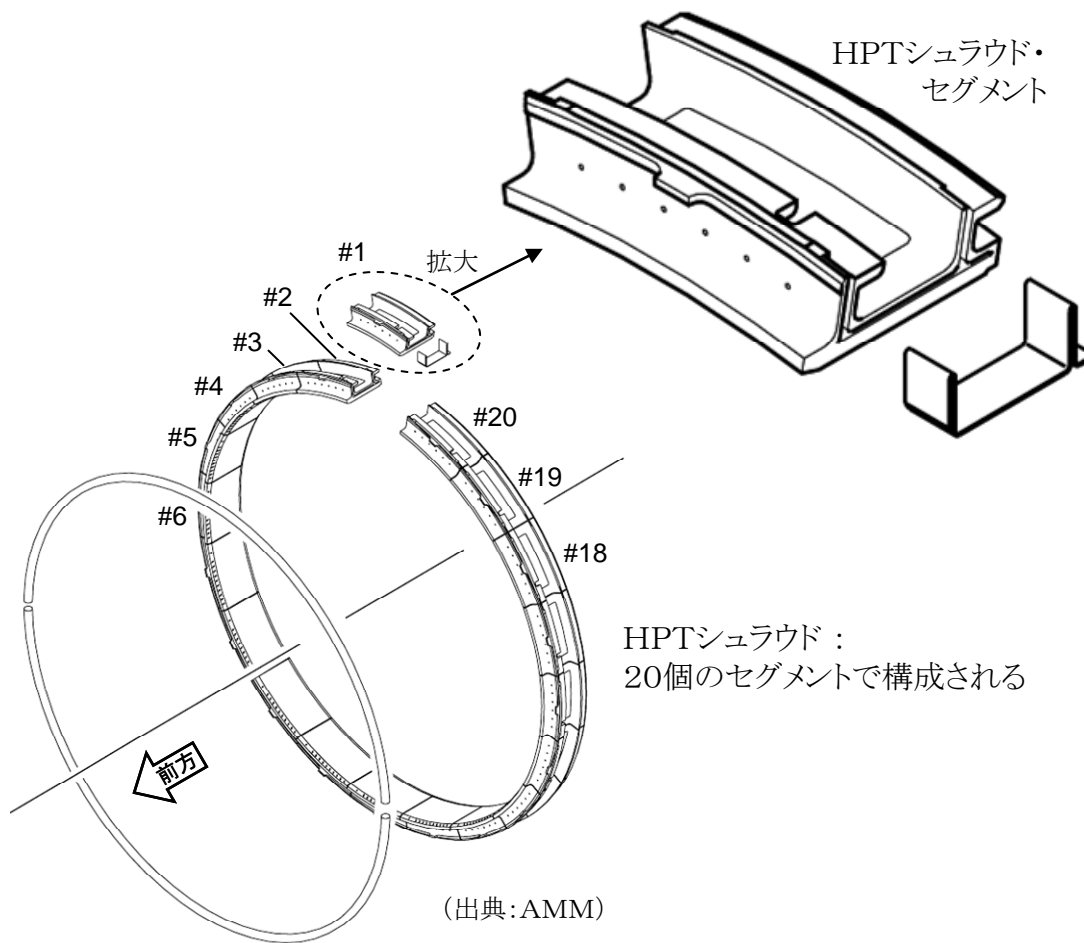
付図6 HPTシュラウド・セグメント

する2つのセグメント（#4及び#5）の表面は完全に燃え尽き、他の2つのセグメント（#19及び#6）の表面も部分的に失われていた。（付図6及び写真24～26参照）

損傷が大きかった部位は、HPTシュラウドでは11時から4時（特に12時から2時）、LPTベーンでは10時から4時（特に12時から3時）、インタータービン・ベーンでは1時から2時となっており、いずれもほぼ同じ位置であったことから、燃焼ガス通路上流部の劣化により生成された物質の流れが後段に影響を及ぼしたものと推定される。（付図6、7及び写真14、19、21、24、25参照）

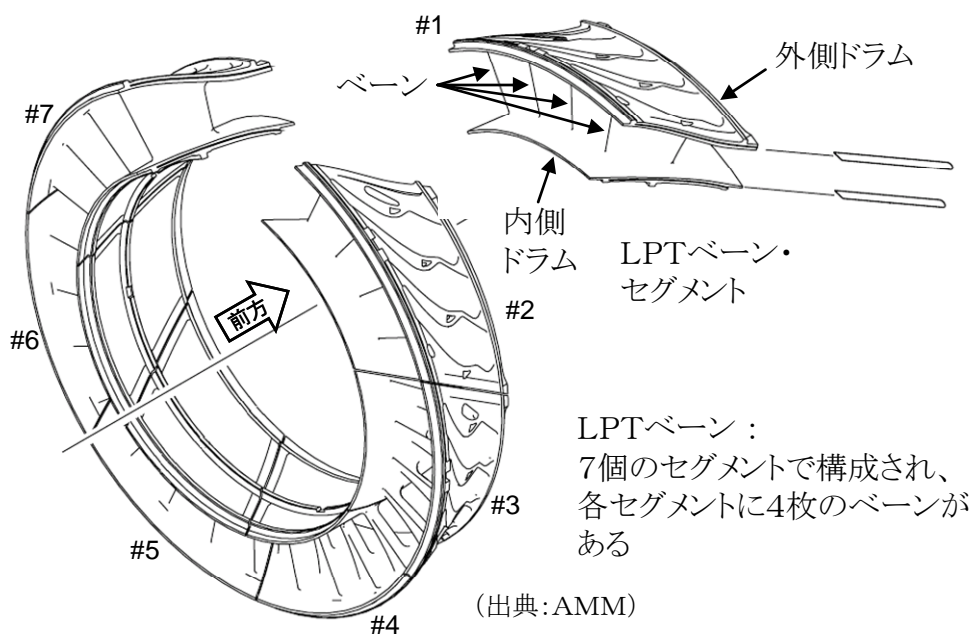
付図7 LPTベーン・セグメント

- (8) LPTベーン・アセンブリーは、10時から4時の位置付近にかけて激しい熱損傷(heat distress)が見られ、12時から2時に位置するベーンは完全に燃え尽きて失われていた。#2 LPTベーン・セグメントのベーンは4枚とも失われ、内側ドラムが脱落していた。#1 LPTベーン・セグメントはベーン3枚が失われていたが、1枚が熱腐食で半分だけ残されていた。#1セグメントの内側ドラムは、失われたベーン側が燃焼ガス通路側に浮き上がっていた。#3 LPTベーン・セグメントはベーン2枚が熱腐食により失われていた。(付図7及び写真18～20参照)

HPTシュラウドの劣化により生成された物質が、溶けて後段のLPTベーンに付着し再凝固して堆積物となったことにより、ベーンの冷却が損なわれて熱損傷を引き起こした。また、その物質が後段に位置するインタータービン・ベーンに付着してベーンの冷却を損ね、1時及び2時の位置付近にある2枚のベーンの熱腐食が進行して穴が空いた。このようにLPTベーンの劣化が進行し、#2 LPTベーン・セグメントの4枚のベーン全てが失われて、支えを失った内側ドラムが脱落した。（付図4、5、7及び写真5～7、14、19、20参照）

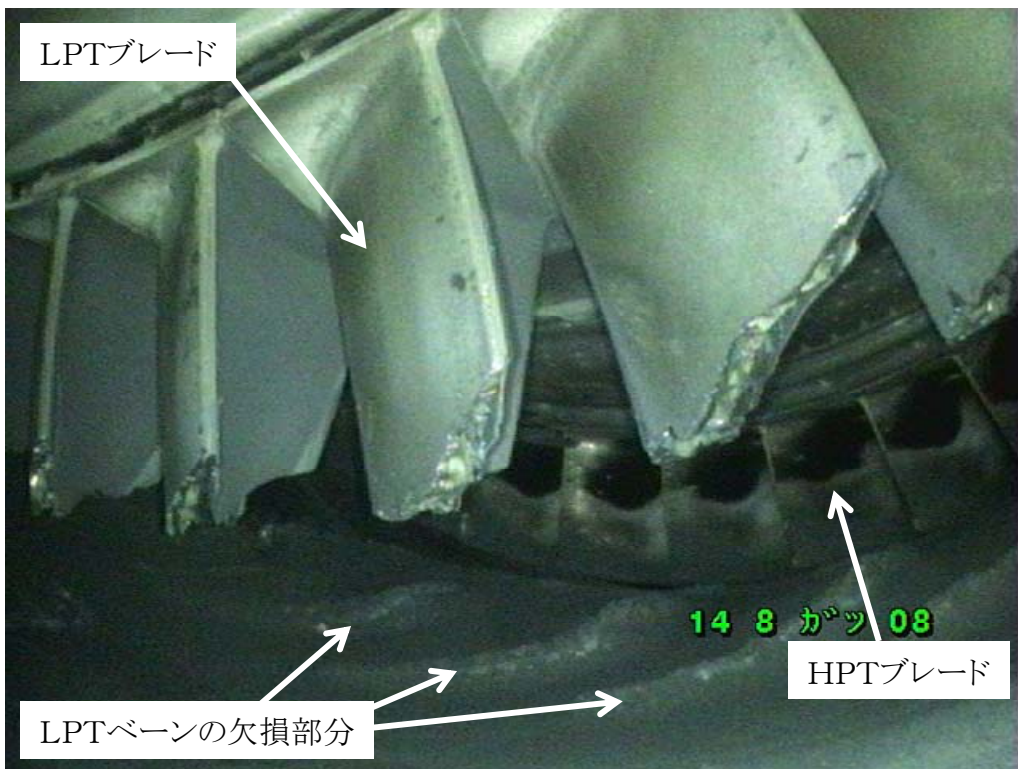
写真9 脱落したLPTベーン・セグメント内側ドラム
(LPTベーン側) <BSI>

- (5) HPTブレード前縁及び先端部に劣化が見受けられたものの、全周にわたってブレードに大きな欠損はなかった。HPTブレードの燃焼ガス下流面にすすが付着していた。(写真3～5参照)
- (6) HPTシュラウド・セグメント全20個のうち、11時^{*6}から4時の位置付近が連続して欠損していた。(付図6及び写真4参照)
- (7) LPTベーン・セグメント全7個のうち1個のセグメントの内側ドラムが脱落していた。この内側ドラムは菱形板状で、一方の角がLPTベーンに、反対側の角がインタータービン・ベーンに当たった状態で、2時の位置付近から発見された。(付図7及び写真5、6、9、10、20参照)
脱落していたLPTベーン・セグメントのベーンは4枚とも欠損しており、その近傍の複数のベーンも劣化が大きい状態であった。(写真6、7、19、20参照)
- (8) LPTブレードは、全てのブレードの外側半分程度が全周にわたってほぼ均一な長さで破断していた。LPTを手回しで回転させると、脱落したLPTベーン・セグメント内側ドラムに当たって時々引っかかる状態であった。(写真8参照)
- (9) PTブレードは、第1段及び第2段共に全周にわたって不均一な高さで破断していた。また、PTベーンも全周にわたって縁に損傷が見られた。(写真11及び12参照)
- (10) 排気ダクト内側ドームには複数のへこみがあり、穴が空いているものもあった。(写真12参照)

脱落したLPTベーン・セグメントの内側ドラムは菱形形状をしており、一方の鋭角の角がLPTベーンに、反対側の角がインタータービン・ベーンに引っかかって留まった。そのため、それらの間に位置して回転していたLPTブレードが、脱落して引っかかった内側ドラムに当たって全周にわたってほぼ均一な長さで折損した。（付図4及び写真8～10、13、15、16、18、20参照）
