航空重大インシデント調査報告書

日本エアコミューター株式会社所属 JA847C

平成22年8月27日

運輸安全委員会

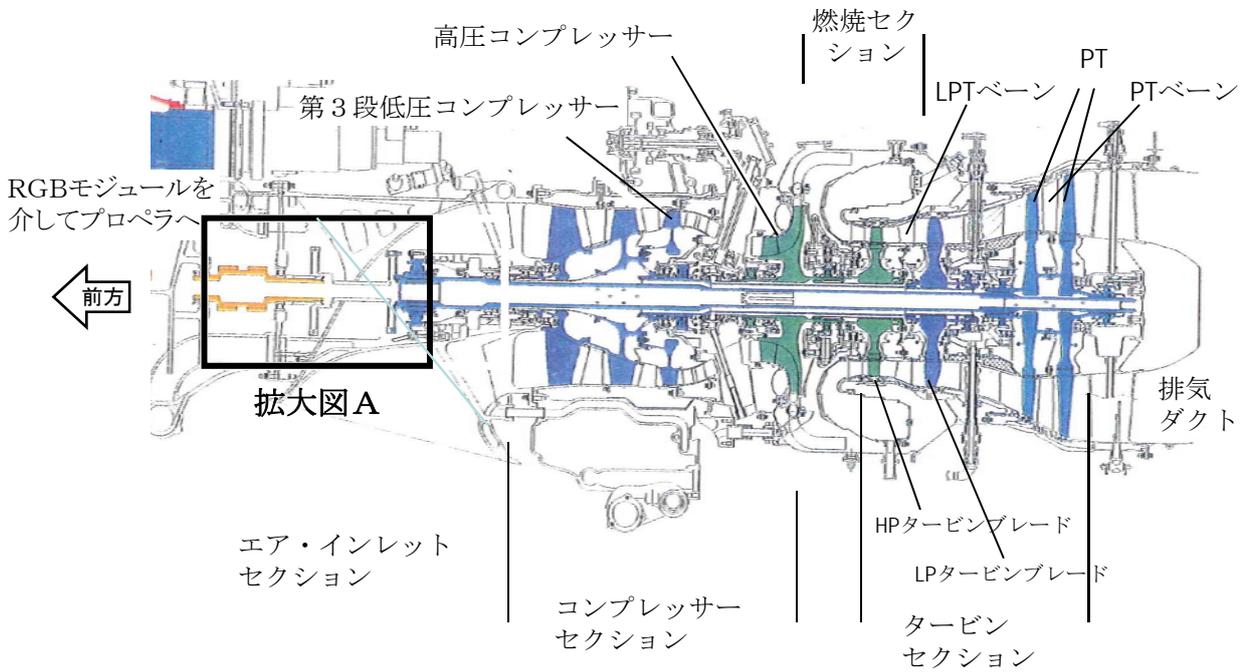
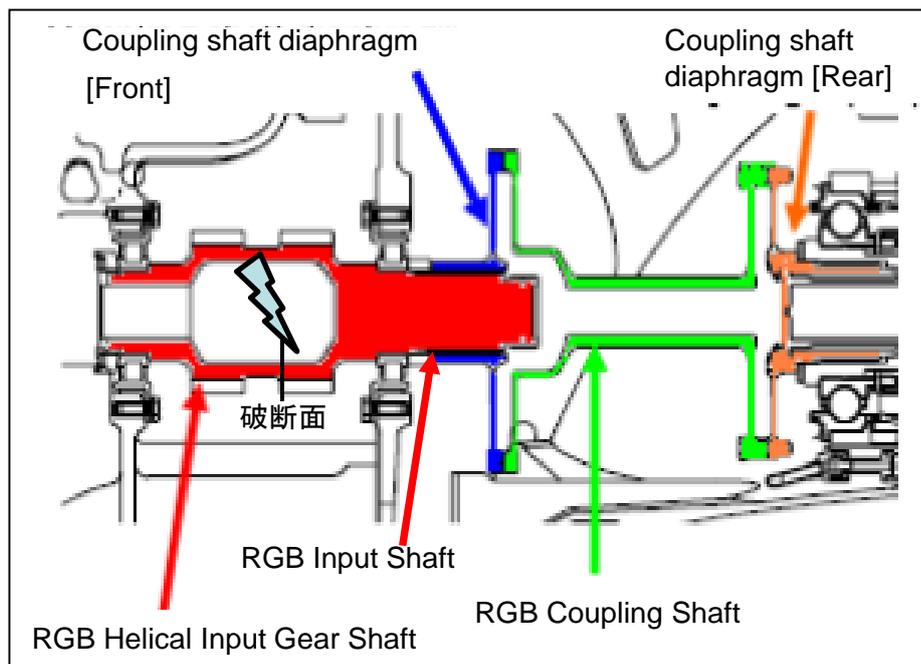
付図3 PW150A型エンジン

本重大インシデントは、同機が離陸上昇中、No. 1 発動機のRGBヘリカル・インプット・ギアシャフトが疲労破断したため、脱落し、破断片が飛散したことにより、発動機ケースの破損、後段のHP Tのブレード並びにLP T及びPTのブレード及びベーンが破壊され、発動機が破損したことによるものと推定される。

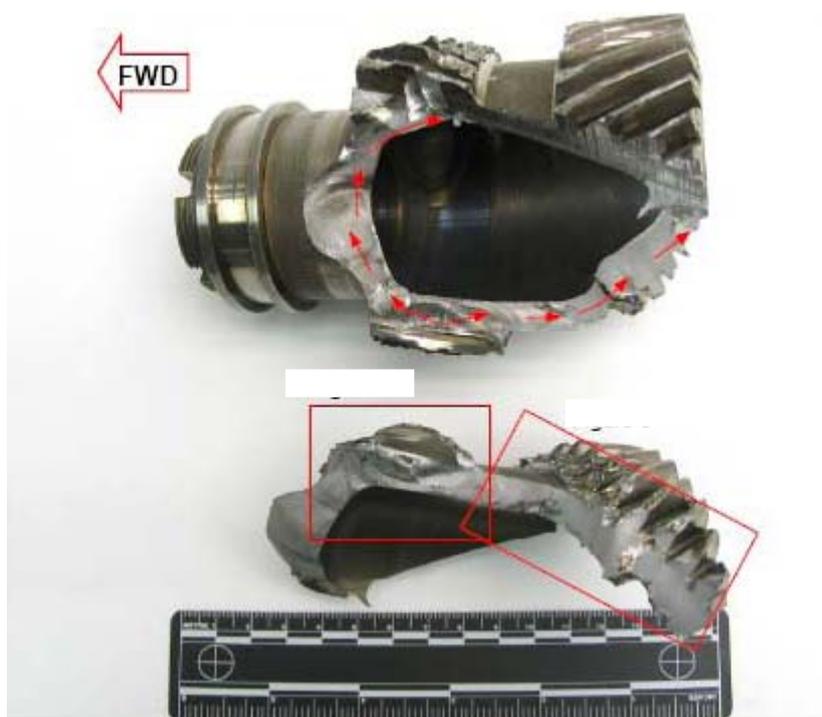
写真6 RGBヘリカル・インプット・ギアシャフト

RGBヘリカル・インプット・ギアシャフトが疲労破断したことについては、ヘリカル・ギア部材中の不純物を起点として疲労き裂が生成され、繰り返し応力によって破断に至ったものと推定される。

同様の破断をなくするために、不純物の影響が及んだRGBインプット・ギアシャフトを2011年6月1日までに新品と交換するように通報した。
