AI2010-8

航空重大インシデント調査報告書

株 式 会 社 朝 日 新 聞 社 所 属 JA01AP

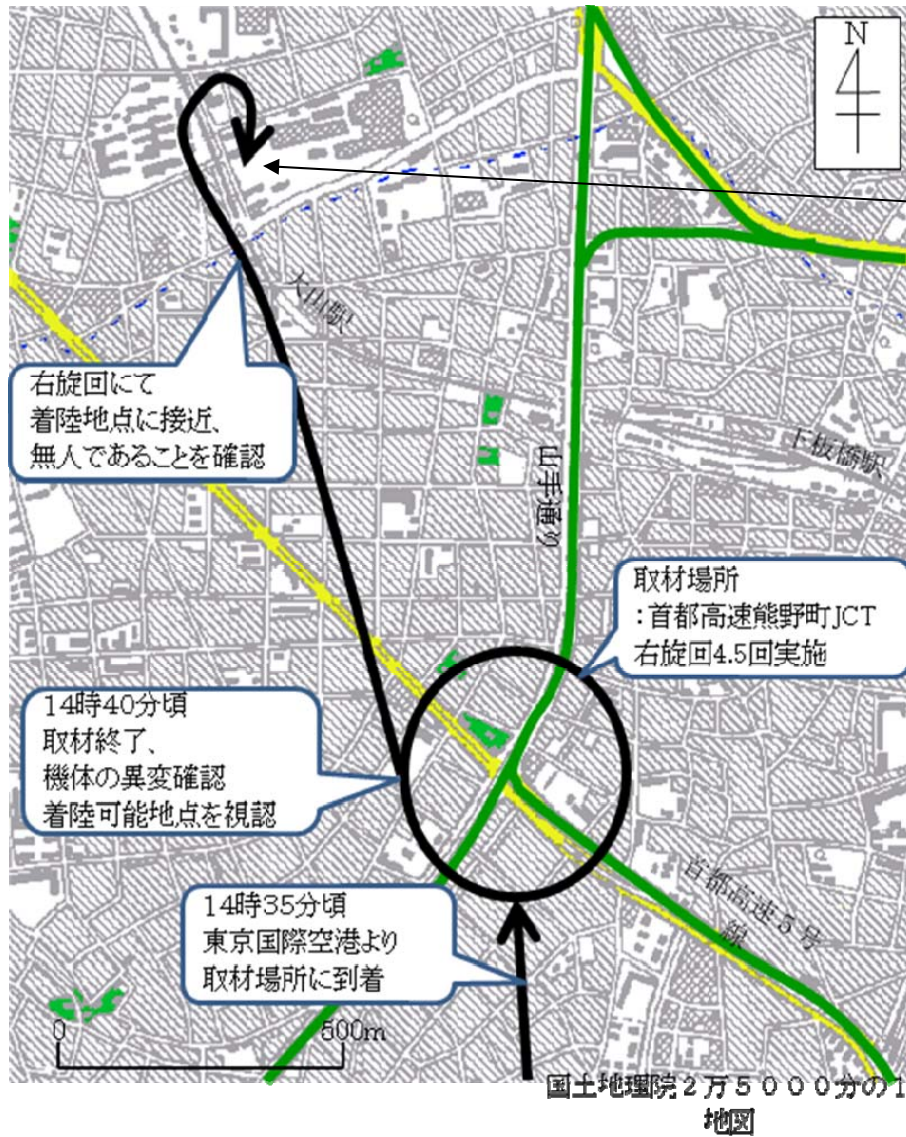
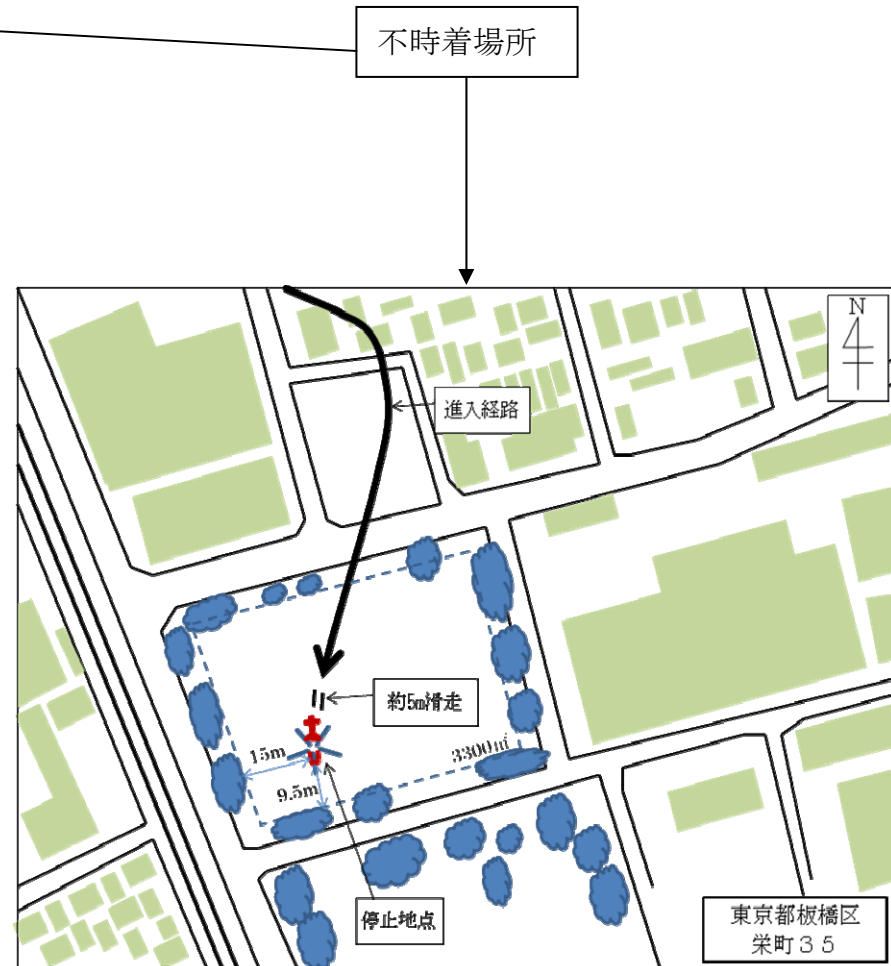
付図1 推定飛行経路図及び不時着場所

株式会社朝日新聞社所属マクドネル・ダグラス式MD900型JA01APは、平成22年4月27日（火）、取材のため、東京国際空港を離陸し飛行中、14時40分ごろ、東京都板橋区熊野町付近上空において操縦装置の一部（エンジン出力調整も担う）に不具合があり、操縦に障害が発生したため、14時45分、東京都板橋区栄町内の空地に不時着した。

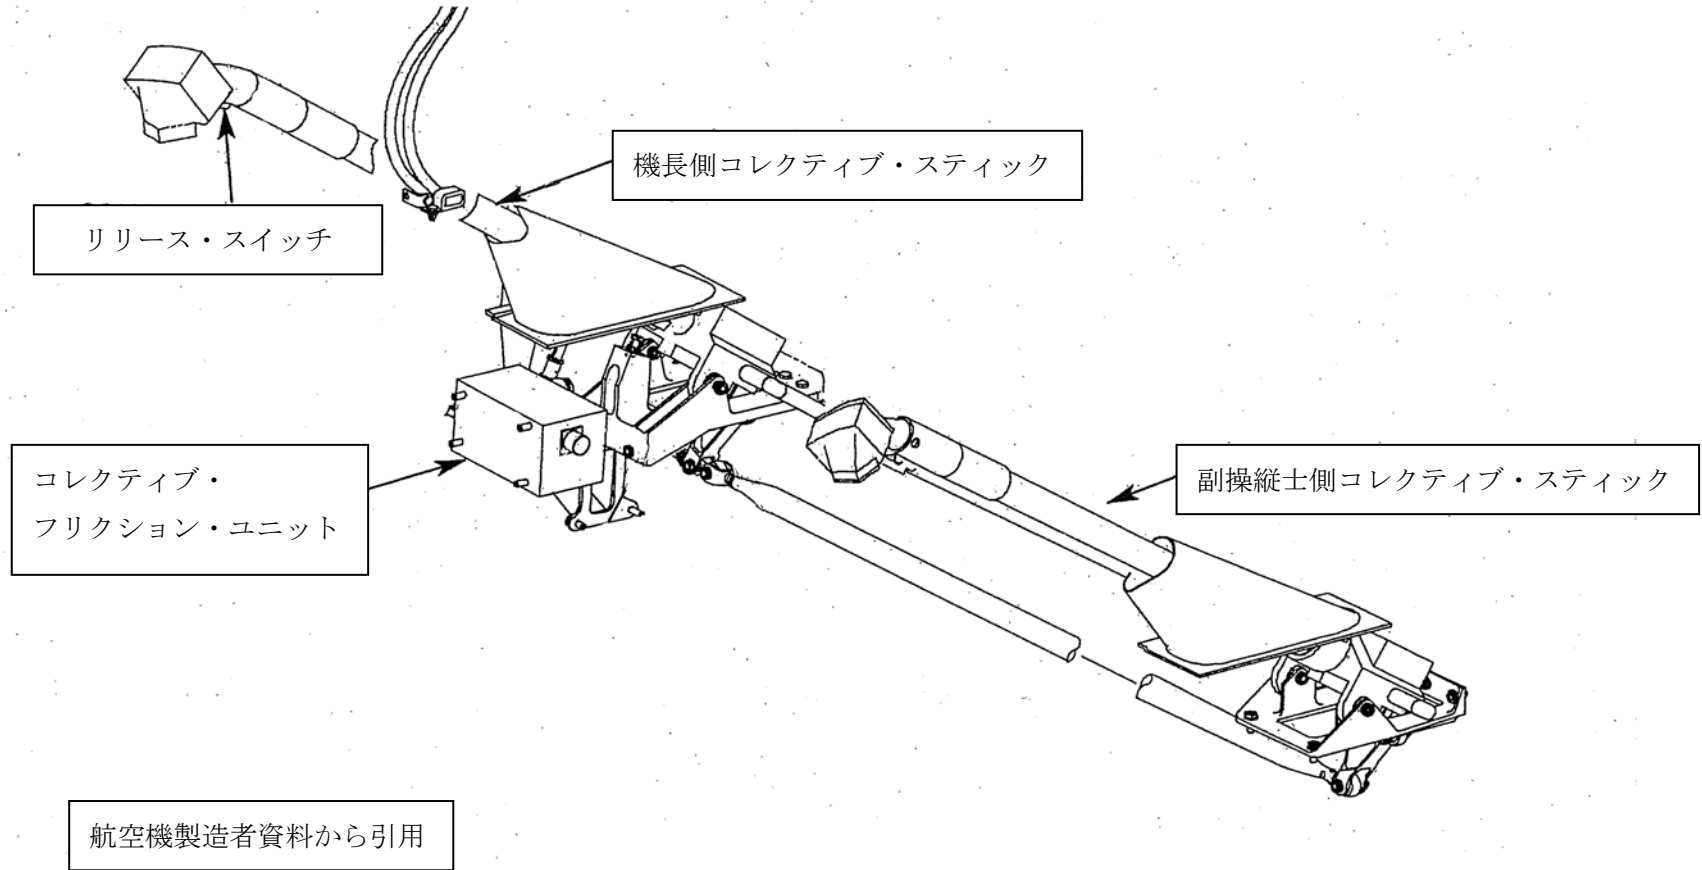
付図2 コレクティブ・コントロール

リリース・スイッチが機能しなかったことについては、リリース・スイッチ・アセンブリ取付ねじが緩み、リリース・スイッチ・アセンブリが移動してトリガーに摩耗が生じ、トリガーの摩耗部分がコレクティブ・コントロール・モジュールと干渉してリリース・スイッチを押し切れなかったものと推定され、また、機長が別のリリース操作を試みなかったことによるものと考えられる。

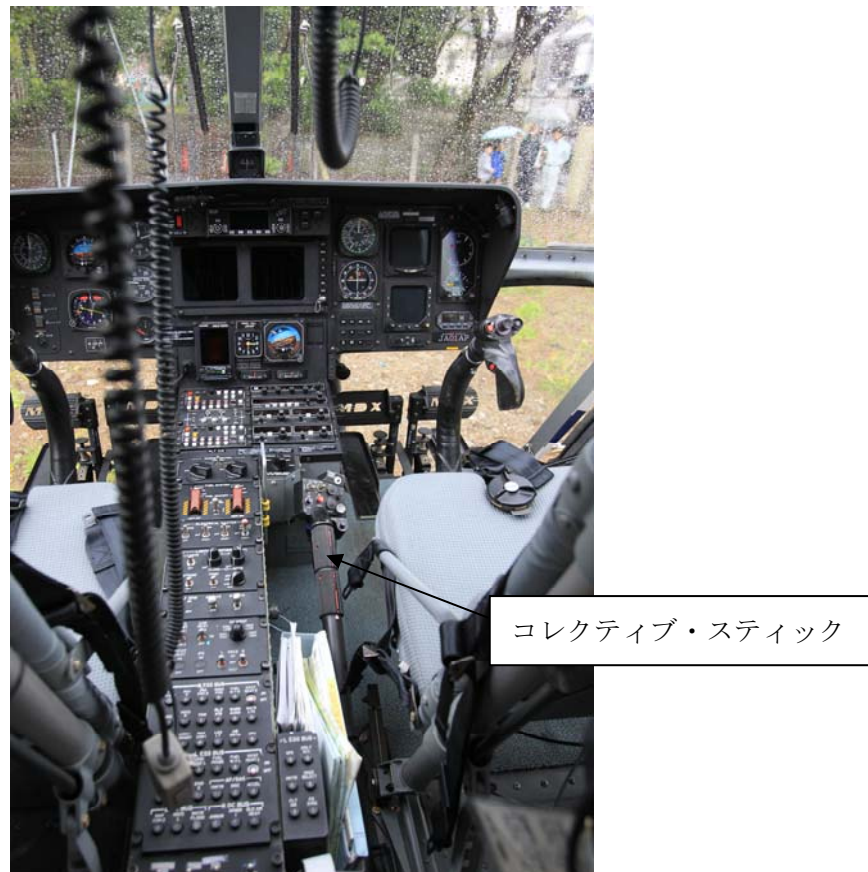
写真2 重大インシデント機の操縦席

なお、機長側コレクティブ・スティックには、今回作動しなかった後方に引く一時的なリリース・スイッチ位置の他に、前方に押すリリースが保持されるスイッチ位置があり、このスイッチ位置を使用することができたが、機長はそれ以上の操作は試みなかったものと考えられる。この点に関して、航空機製造者は、コレクティブ・フリクションの故障に関する正しい判別と対応を運航者の訓練プログラムに入れることが適切な再発防止策であるとしている。
