# 航空重大インシデント（接近）調査報告書

1. 所 属 海上自衛隊第211教育航空隊  
型 式 川崎ヒューズ式OH-6D型（回転翼航空機）  
登録記号 JN8776
2. 所 属 新日本航空株式会社  
型 式 セスナ式172P型  
登録記号 JA4061

発生日時 平成21年2月17日 12時33分ごろ

発生場所 鹿児島県鹿屋市鹿屋飛行場から北北東約8nmの上空

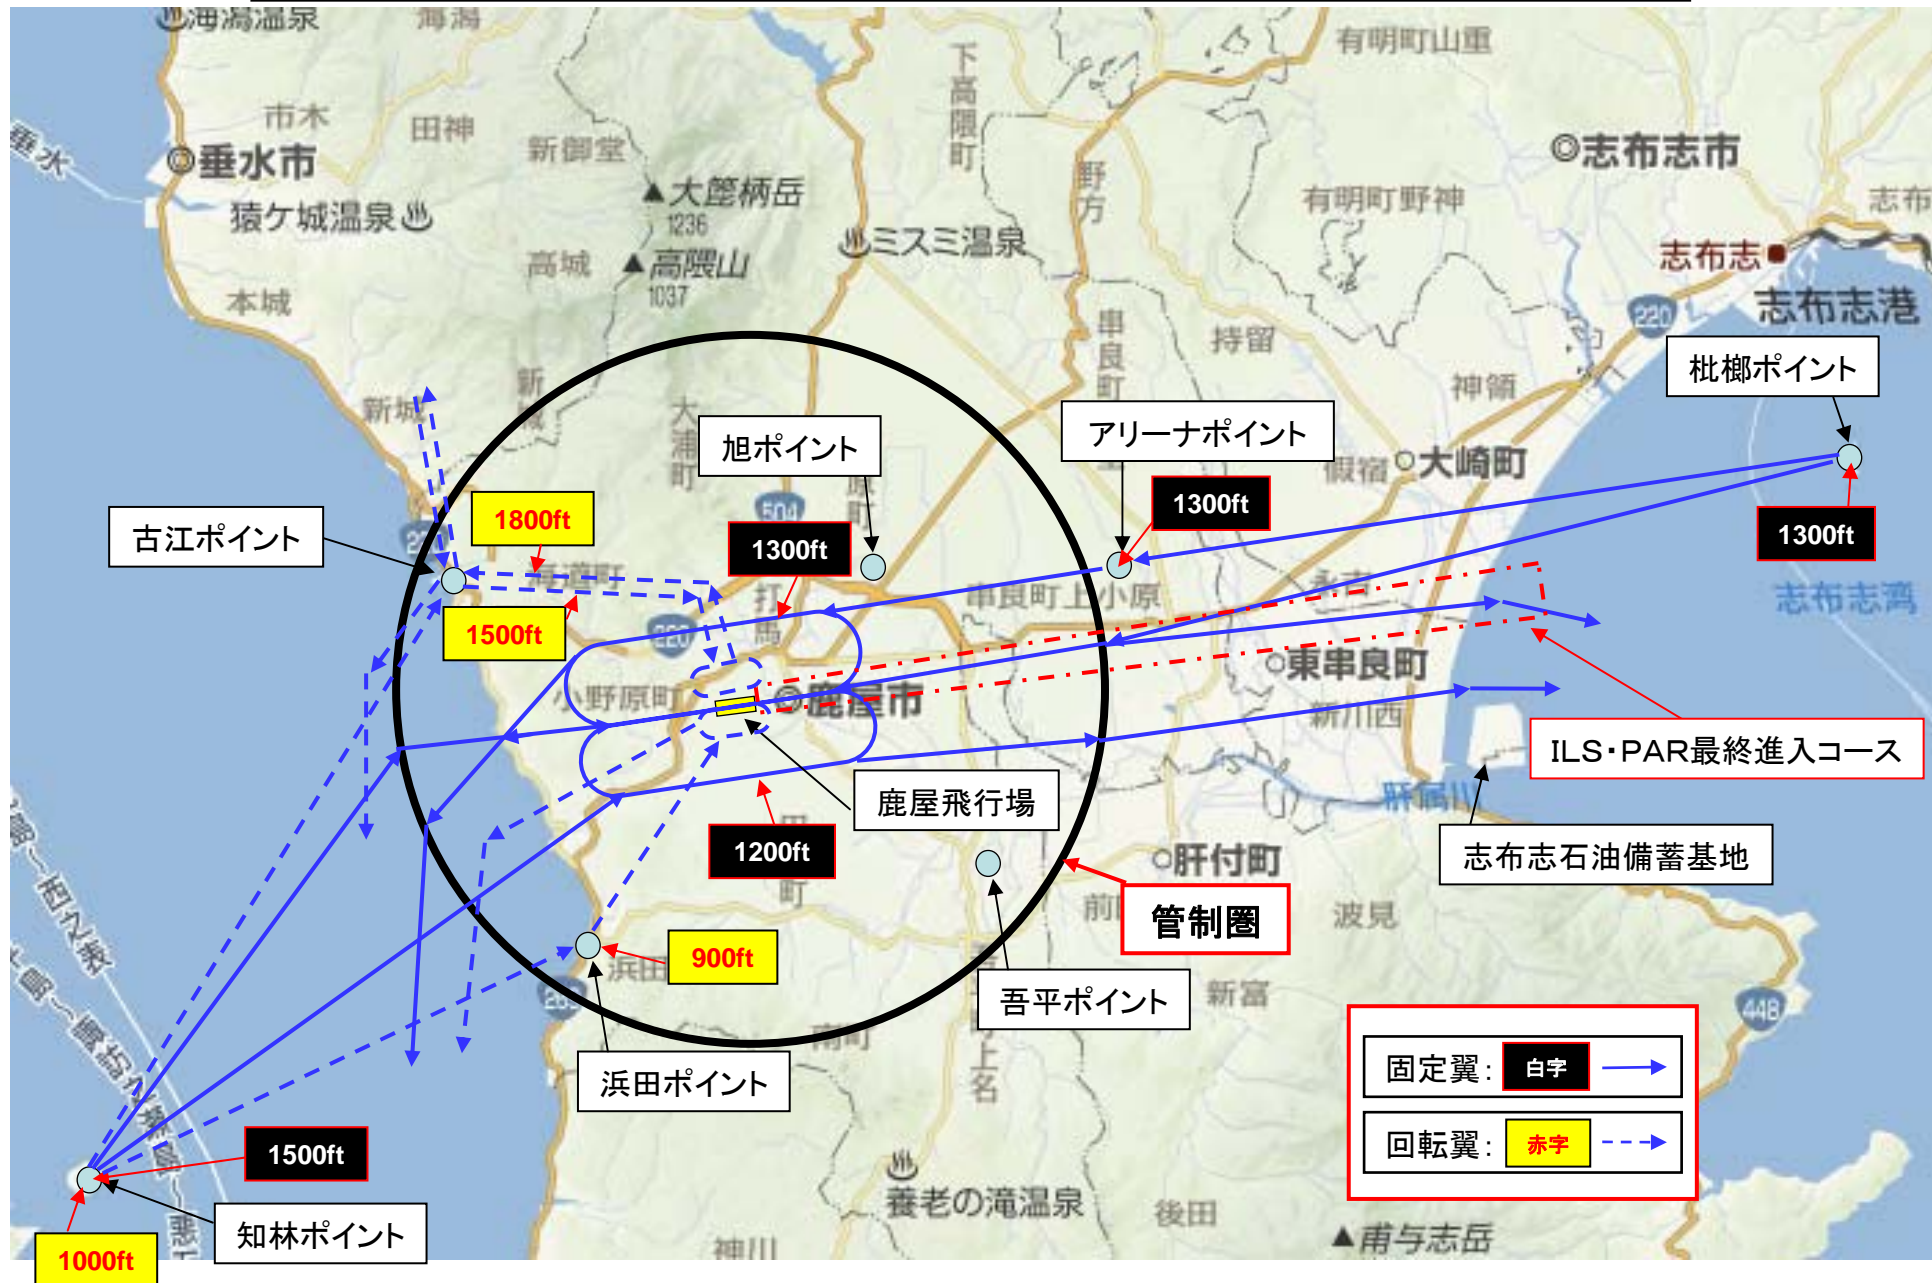
付図1 推定飛行経路図

本重大インシデント発生場所付近は管制用レーダーの覆域であるが、レーダー情報は約4秒に1回しか記録されず、また、最接近位置付近でA機のレーダー情報が20秒間欠落していた。

2.4に記述したとおり、最接近位置付近でレーダー情報が欠落している。欠落原因は航空機側（応答機）のアンテナ位置が航空機の姿勢の影響により死角に入ったためと推定され、最接近距離を特定することはできなかった。
