AI2011-4

航空重大インシデント調査報告書

個 人 所 属 JR1352

平成23年 5 月 27日

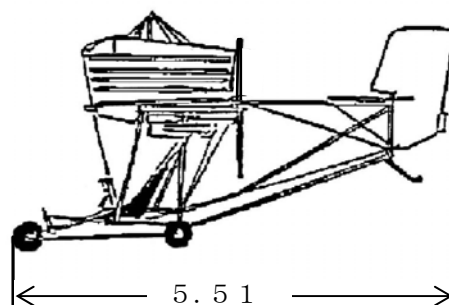
写真1 不時着した同機

左主脚車輪は、固定用のコッタピンが脱落して車輪が抜け落ち、軸が曲がっていた。また、胴体右下の前後方向のチューブが湾曲し、右水平安定板の前縁チューブが破断していた。

2.1(5)の記述から、飛行中に出力が減少し、必要な出力が得られない状況となったため、操縦者が出力を上げるようにスロットル・レバーを操作したときにエンジンが停止し、不時着に至ったものと推定される。また、同機が飛行していた状況から、機体構造の損傷は、不時着した際に生じたものと考えられる。
