AI2012-1

航空重大インシデント調査報告書

I ユナイテッド航空株式会社所属 N219UA

運輸安全委員会

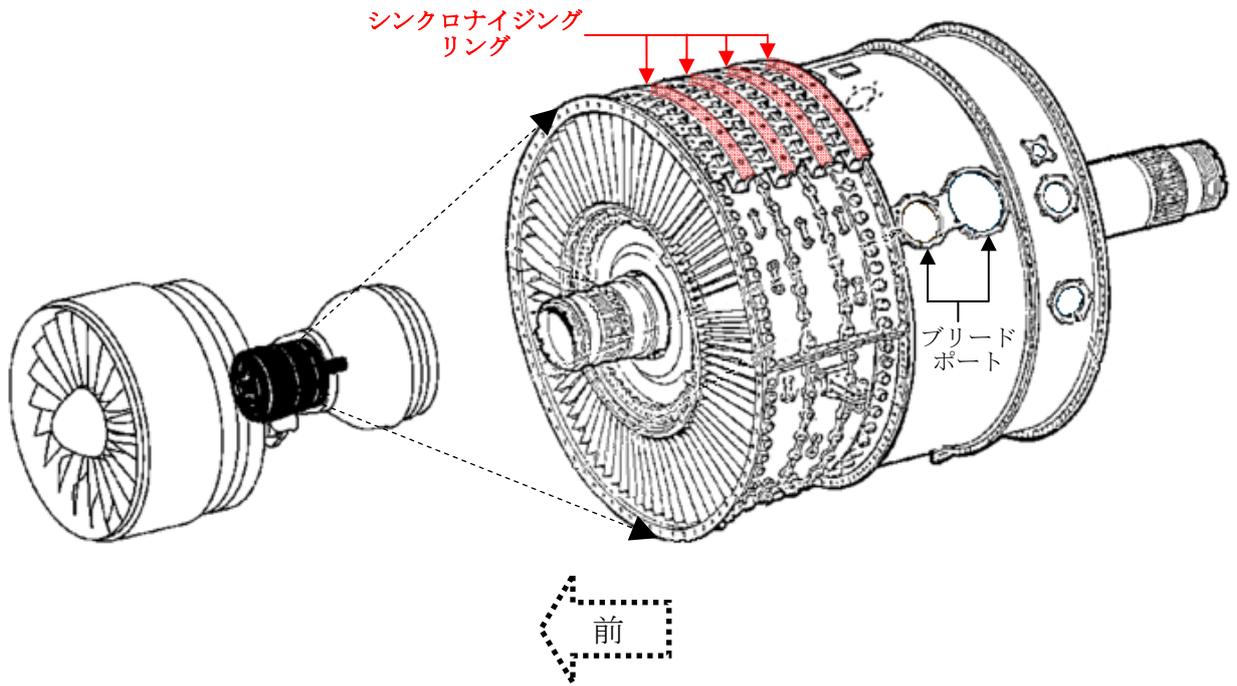
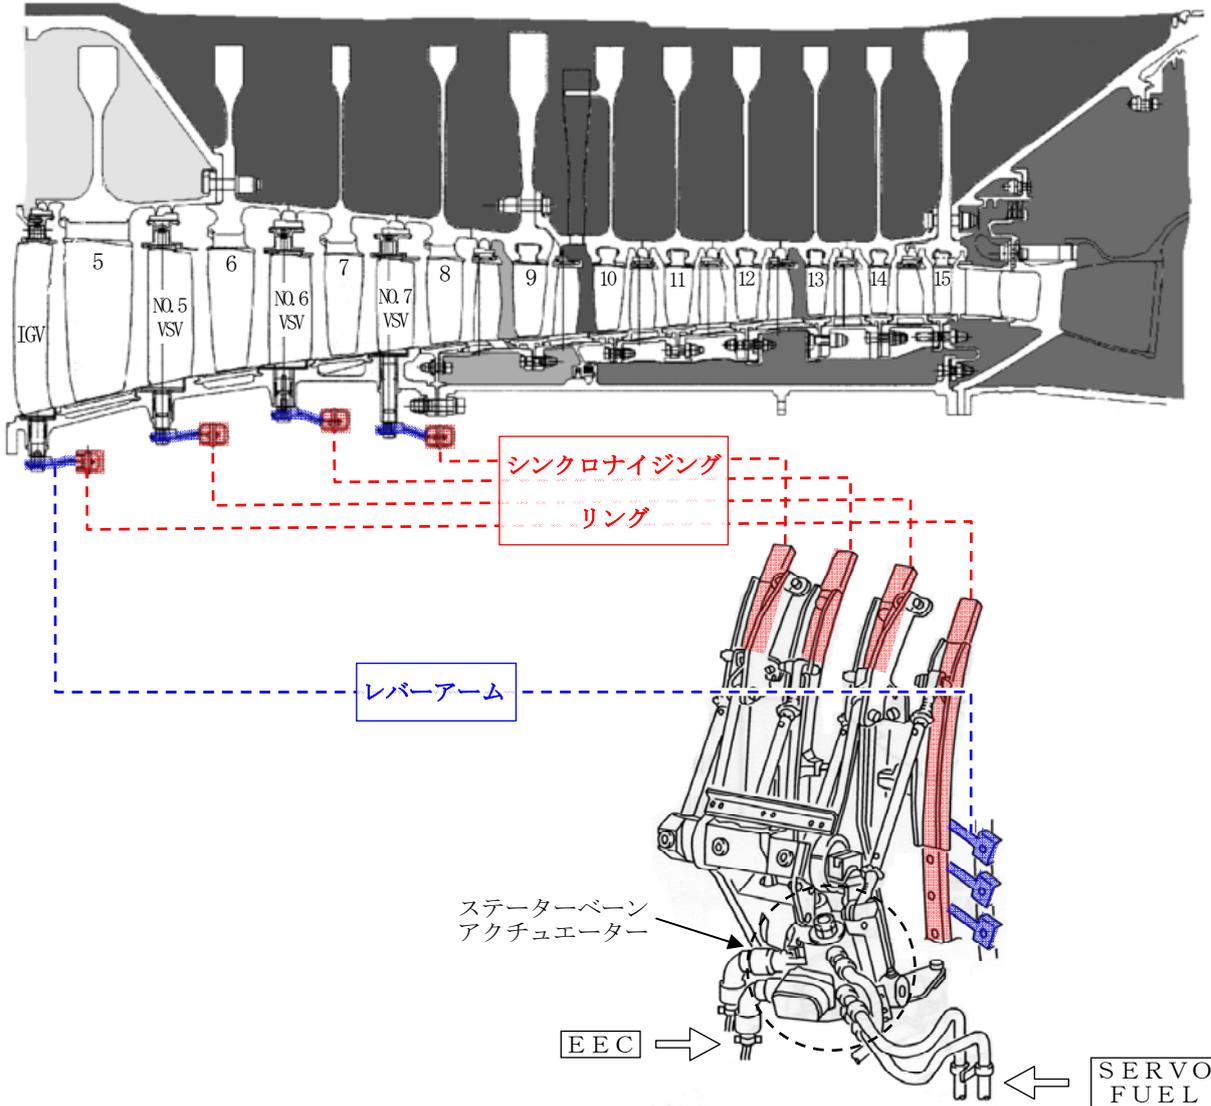
付図5 HPC図

後方から見て2時位置の1個のリングのランナーが破損していた。上下シンクロナイジングリング及び同型ピンに他の破損箇所はなかった。約半分のVSVが破断して無くなっていた。残っていたVSVは、回転方向に激しく曲がっていた。HPCの下流にあるローターブレードとベーンは、かなり破損していた。

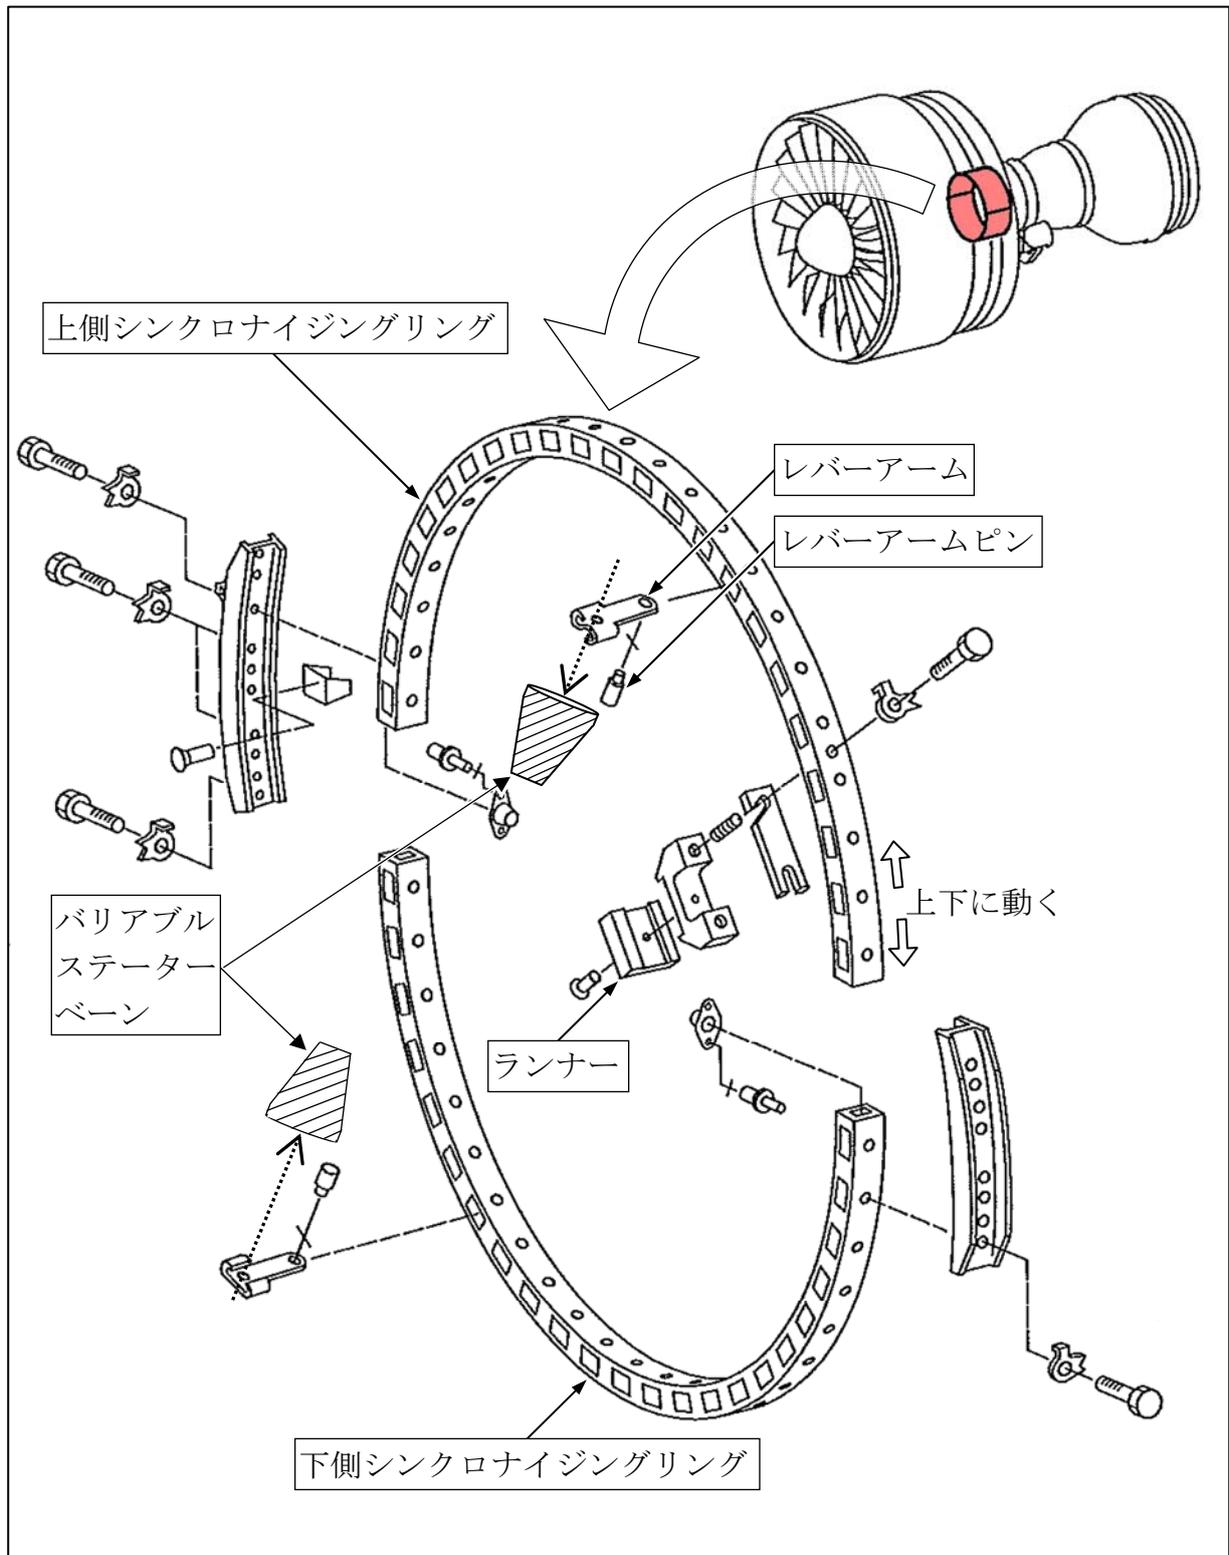
付図6 シンクロナイジングリングの構造

分析した結果、下部IGVリングは過去に修理され、特にアームの同型ピンの交換が行われたことは明らかである。回転防止のための溶接を行う前には、同型ピンとピン穴には隙間のないことが必要である。73番アームは同型ピンとリングをつなぐ溶接部の収縮による空洞から亀裂が入ったようであり、同型ピンの回転を防止する機能を損ない、リングが動くときに同型ピンがピン穴の中で回転して同型ピンとピン穴は徐々に摩耗した。摩耗が進展して同型ピンが落下するに至り、アームがリングから外れた。その後、アームはリングに沿って円滑に動かないことにより、リングとの間でアーム端部が曲げられて固着した。73番IGVは、空気流に対して約90°の位置に固着した。その後、HPC第5段のローターが高周波疲労により破損し、その結果、エンジン内部の大規模な破壊に至った。

- (1) 2.1.1(3)に記載したとおり、下部IGVリングに付いていた多数の同型ピンの溶接部が破断して穴の中で回転したこと及び73番同型ピン付近にあった同型ピンに摩耗が見られ、ピン穴部の拡大が見られたことから、リング作動中に同型ピンがリングから抜けたため、離陸後、上昇中に右エンジンの73番アームが外れたものと推定される。73番アームはリングから外れたことにより自由に動くようになり、連結している73番ベーンは制御不能となった。次にアームが下部IGVリングと接触してZ型に変形したことにより、ベーンは閉止する位置になったものと考えられる。ベーンが閉止した状態で、HPC内部の空気流の局所的な障害物となることにより、エンジン内部の空気流に脈動が発生した。
- (2) HPCのIGVのすぐ下流にあるHPC第5段ローターブレードが、均質な空気流でなく、閉止したベーンに起因する脈動空気流にさらされた。その結果、2.1.1(2)③に記載したとおり、同ローターブレードは高周波振動の発生により疲労破損した。その後は、更に下流にある第5段VSV以下のHPCローターブレード及びVSVが連鎖的に破損した。
- (3) DFDRの記録によると、18時3分44秒に右エンジンのブリードバルブが開いていることから、この時HPCにサージングが発生したものと考えられ、IGV自体及びIGVのすぐ上流にあったLPC第4段ローターブレードの後縁も破損した。
- (4) 上記のような一連の破壊過程により、エンジン内部が大規模に破損したものと推定される。
- (5) 73番アームの回転軸となっていた73番同型ピンとリングの溶接部が破損したことについては、2.1.1(2)①によれば、直径が規定値より小さい同型ピ

ンがあったこと、溶接部の亀裂数か所には隣接する金属との境界付近において収縮による空洞が見られたこと、また溶接部の亀裂の開口部を調査したところ凝固割れが見られたことなどから、同型ピンのフレア及び溶接作業が適切に行われていなかった可能性が考えられる。

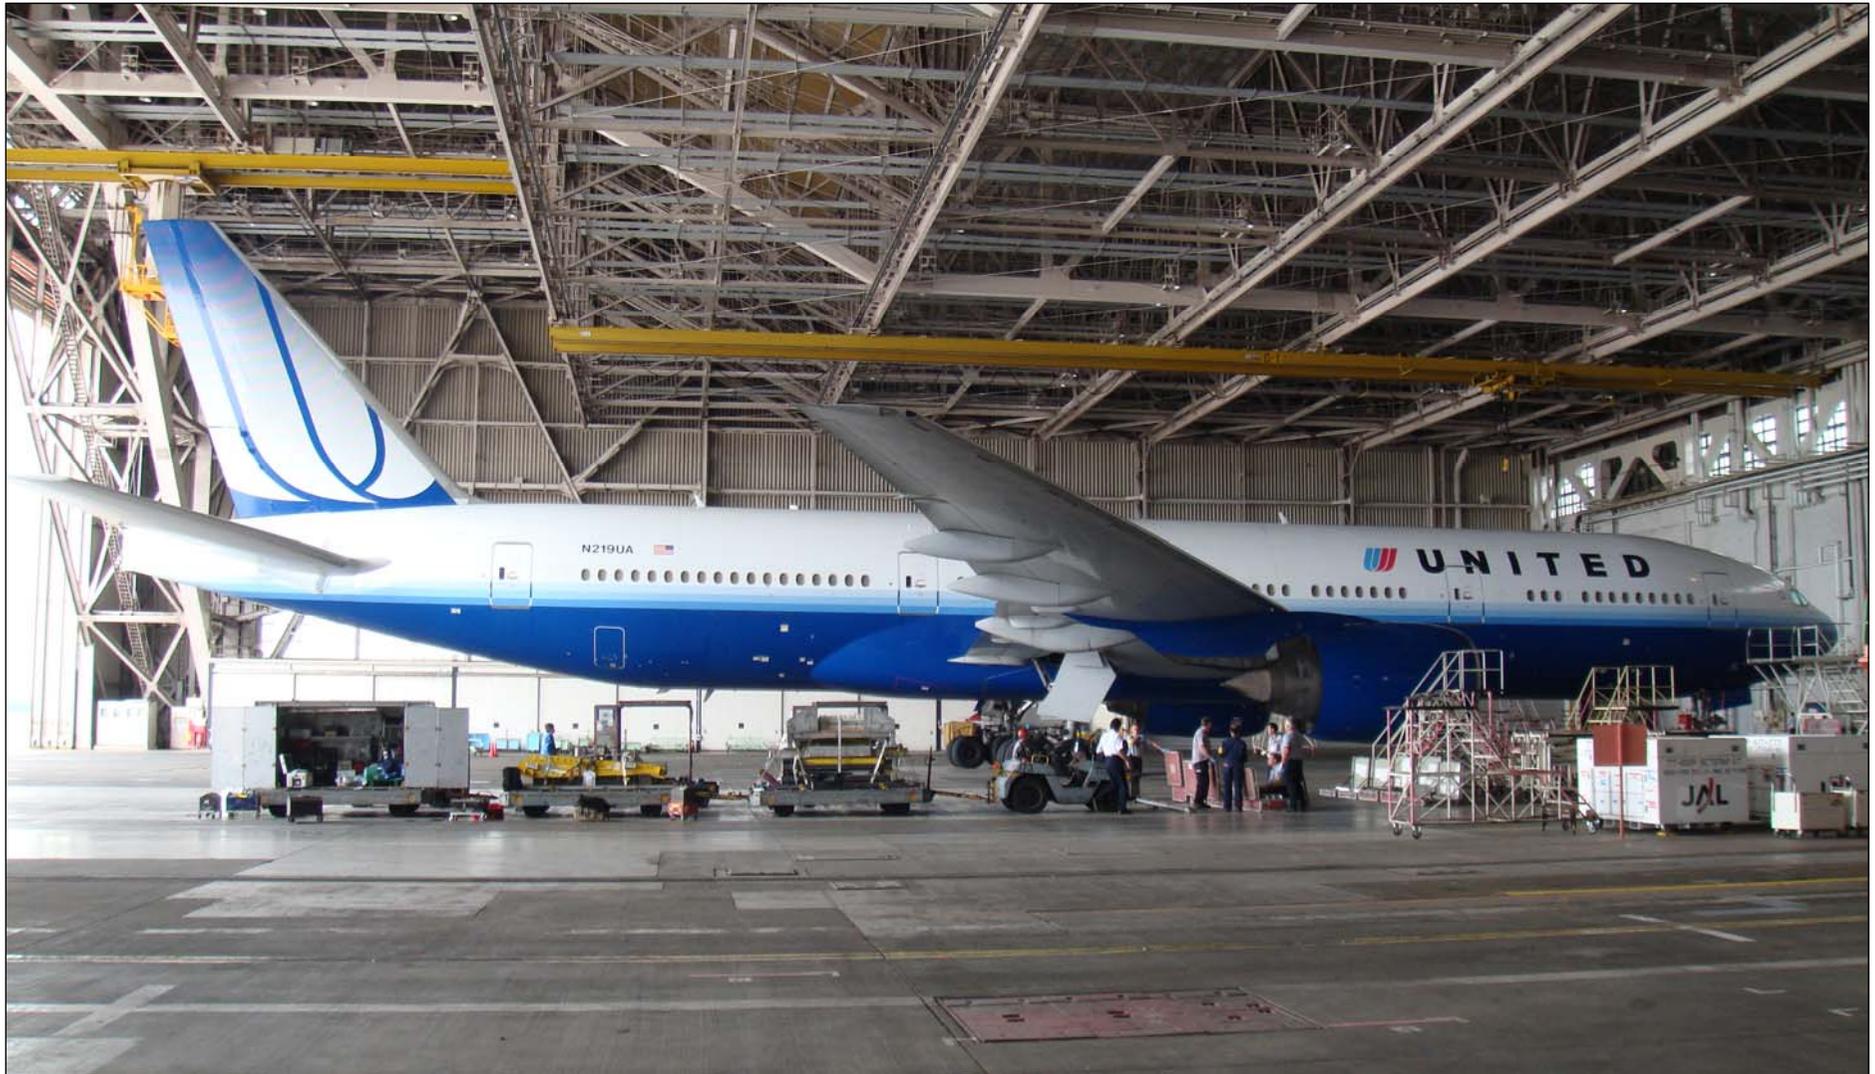
写真1 重大インシデント機

ユナイテッド航空株式会社所属ボーイング式777-200型N219UAは、同社の定期852便として、平成22年7月28日（水）17時58分、成田国際空港からサンフランシスコ国際空港へ向け離陸して上昇中、18時04分ごろ、成田国際空港の東南東約46km付近の海上上空で右エンジンが停止したため、成田国際空港へ引き返し18時46分に着陸した。
