航空重大インシデント調査報告書

- II フジグライダークラブ所属
グローブ式グローブG109B型（動力滑空機・複座） JA109B
着陸後の滑走路からの逸脱

平成25年10月25日

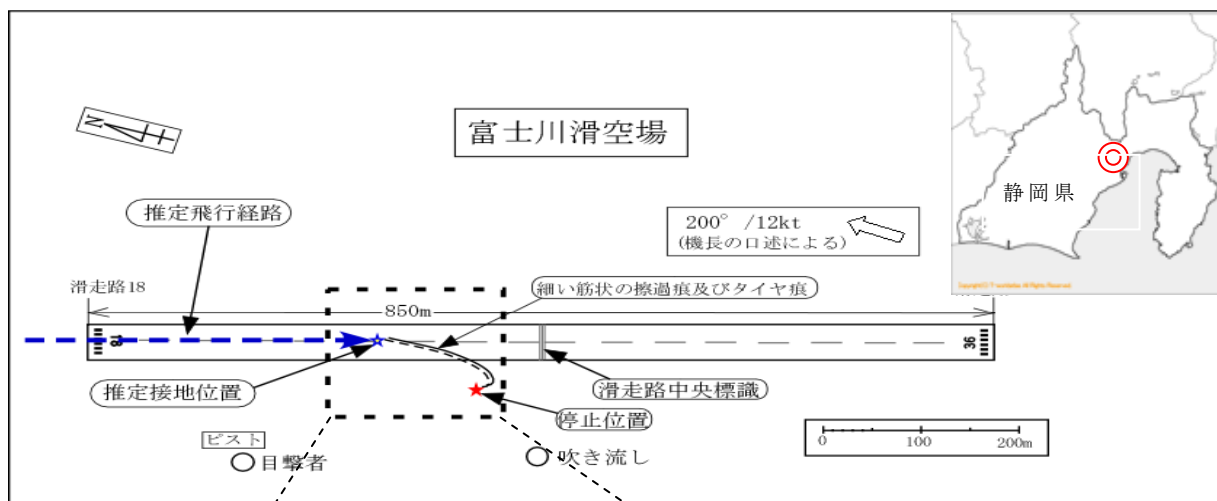
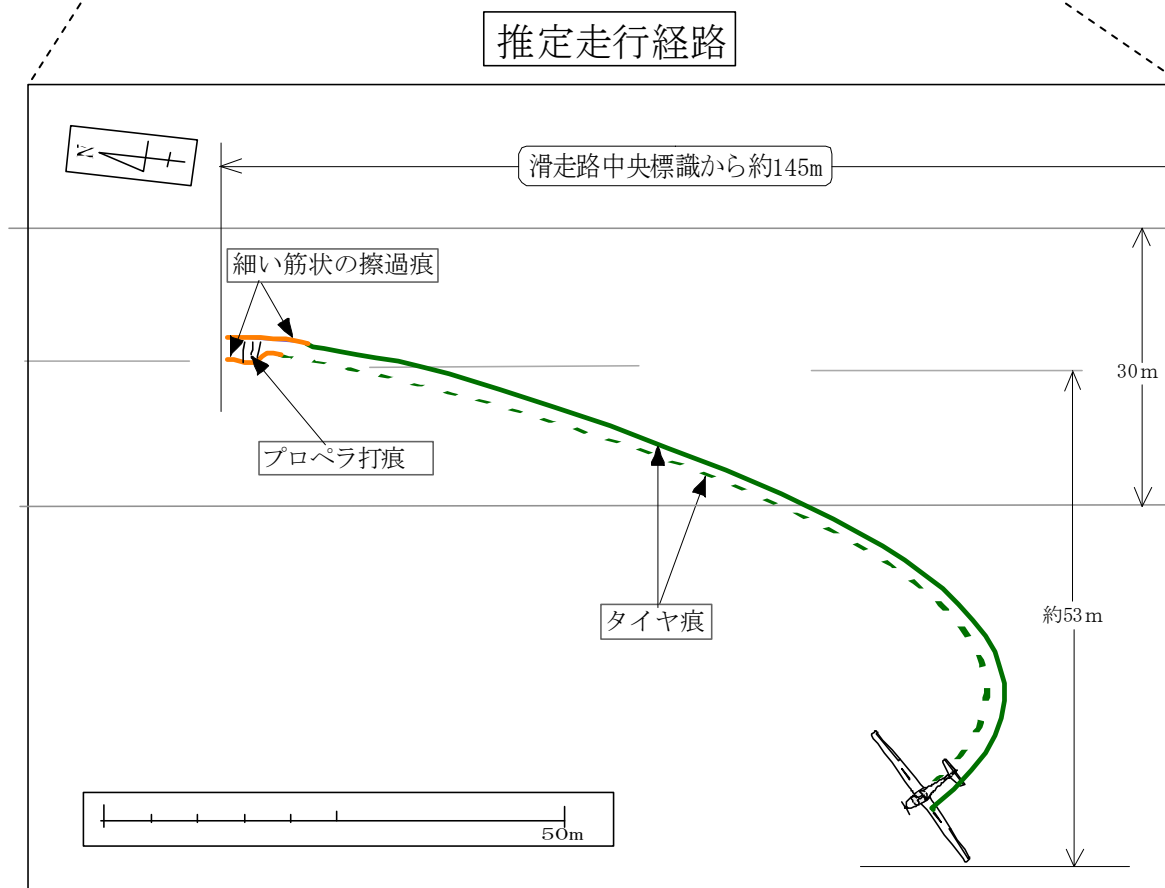
付図1 推定飛行経路図

機長は、当日3番目（機長としては1回目）の飛行として、連続離着陸訓練のため11時10分に離陸した。離陸時は特に問題なく、通常どおり800ftで場周経路を飛行した後、プロペラピッチをクライム位置としエンジンはアイドル状態で滑走路18に進入を開始した。当日の風は200°から12kt程度であったが、少し風が出てきたと感じたのでパスを高めに入って、進入速度は通常115km/hのところ120km/hをキープした。着陸操作に移って行く途中、高度が少し高めかなと感じたが、いつもどおりの操縦で少しずつ高度を落とし、接地点を少し遠くに持って行き接地させれば良いと考えた。機長は、いつもどおりの操縦を続けたが、引きしを行った際に高起こし^{*1}となり、その後、同機は急激に高度が下がり接地した。機長は、通常の着陸より多少接地が強めであると感じたが、「ドスン」という感じではなく、またバウンドもしなかった。接地した時の機体の姿勢は水平であった。同機は接地直後少し右に傾き、プロペラの先端が滑走路に接触して、破片が飛び散るのが見えた。機長はラダーで方向をコントロールしようとしたが、そのまま右に偏向しながら滑走路を70mほど進んだ後、滑走路を逸脱した。その後、ゆっくり機体が右に回転し、草地の上で停止した。
