# 航空重大インシデント調査報告書

ユーロコプター式AS350B3型 JA35BB

ボンバルディア式DHC-8-402型 JA849C

他の航空機が使用中の滑走路からの離陸

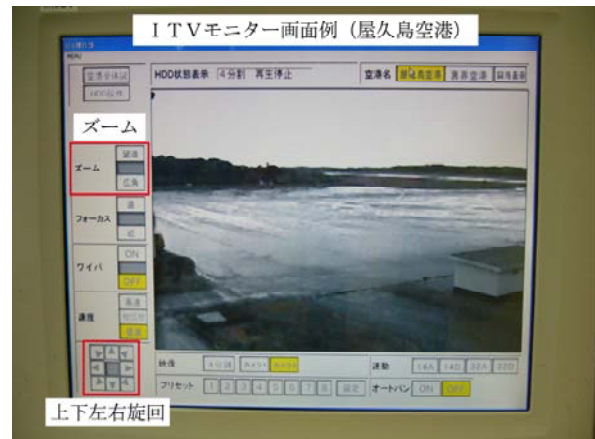
本重大インシデント発生当時、同空港のITVカメラは、1台はエプロン方向に、他の1台は滑走路32の最終進入経路方向に向けられていた。本件運情官は、喜界リモートに関わる航空機はなかったことから、エプロン方向に向けられたITVカメラの映像をITVモニターに表示して業務を行っていた。
