## 航空重大インシデント調査報告書

平成26年 9 月 25 日

I 全日本空輸株式会社所属  
ボーイング式737-800型 JA57AN  
オーバーラン

所 属 全日本空輸株式会社  
型 式 ボーイング式737-800型  
登 録 記 号 JA57AN  
インシデント種類 オーバーラン  
発 生 日 時 平成24年12月8日 22時26分ごろ  
発 生 場 所 庄内空港滑走路東端

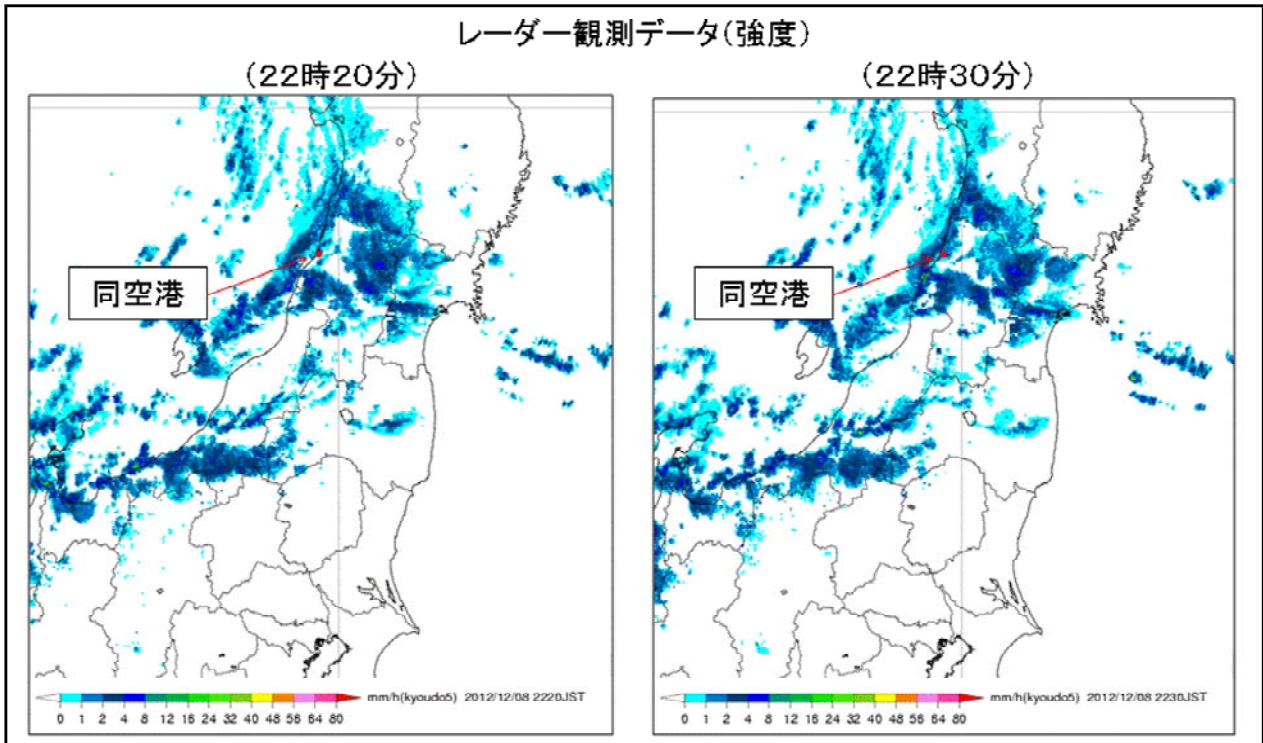
本重大インシデント発生に関連する時間帯における同空港のレーダー観測データの状況は、次図のとおりであった。同空港周辺のエコーは、南北に筋状になり頂高度が約6,700~13,300ft (2~4km)、一部約13,300~20,000ft (4~6km) に達し、エコー全体は南東へ進んでいた。同空港は、22時20分にエコーのはざまの北西側の縁にあり、22時30分には完全に強いエコーの中に入っていた。

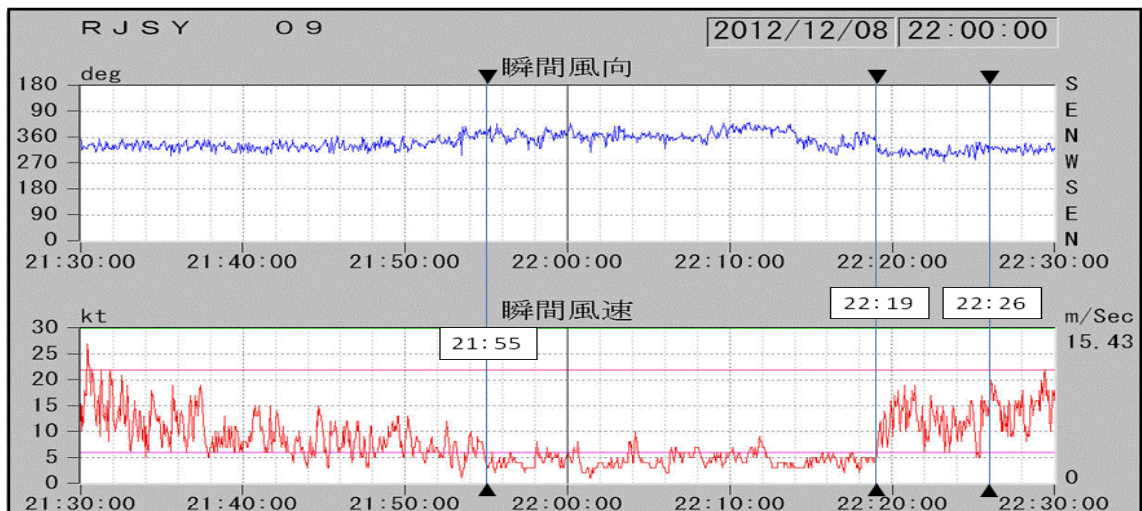
本重大インシデントに関連する時間帯における同空港滑走路09接地点付近の瞬間風向風速の観測値は、次図のとおりであった。

21時30分ごろは、風向はほぼ北西から25ktを超える瞬間風速の極値が出ていたものが21時55分ごろまでに徐々に弱まっていた。21時55分ごろから22時19分ごろまでは、風向は北西から北東の間を変動し、瞬間風速は10kt近い極値が2回、5ktを超える極値は数回出てはいるがほぼ5kt以下で推移していた。22時19分から急に10ktを超える瞬間風速となり、風向はほぼ北西で安定した。22時26分09秒に、 $332^{\circ}$  20ktの極値が観測された。

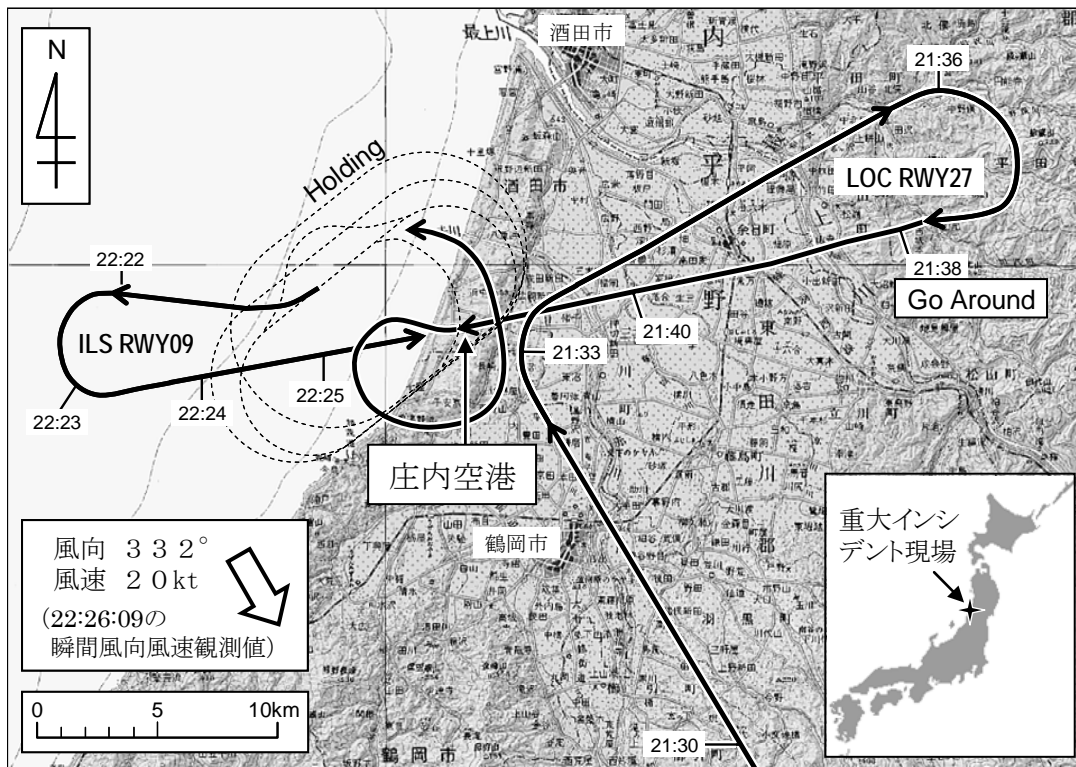
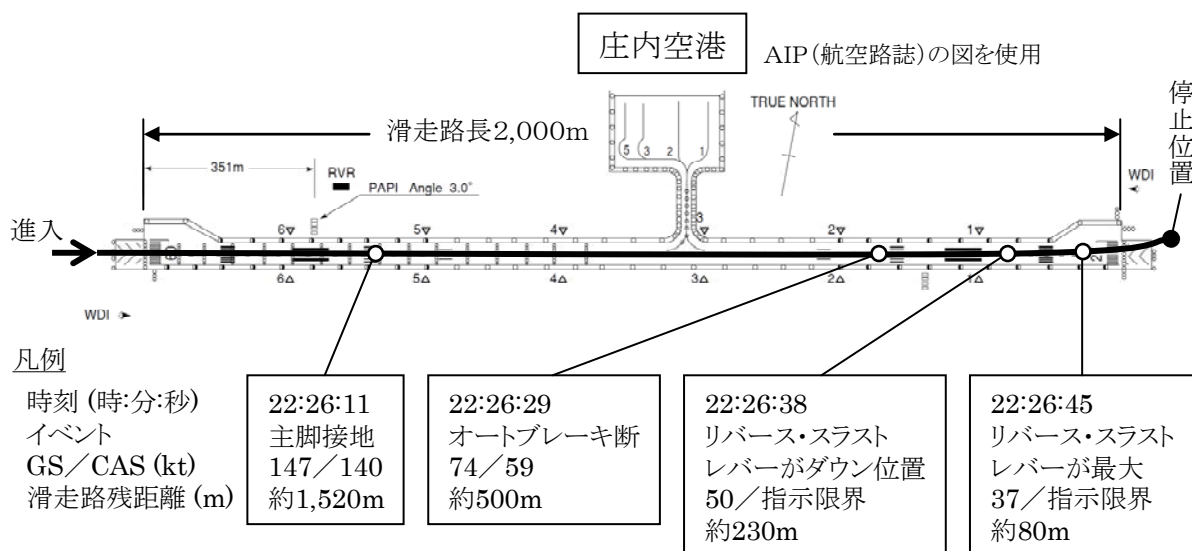
付図1 推定飛行経路図

(付図1 推定飛行経路図及び付図2 DFDRの記録 参照)

（付図1 推定飛行経路図 参照）
